# 島根原子力発電所2号炉 高経年化技術評価 (照射誘起型応力腐食割れ)

平成30年9月26日

中国電力株式会社

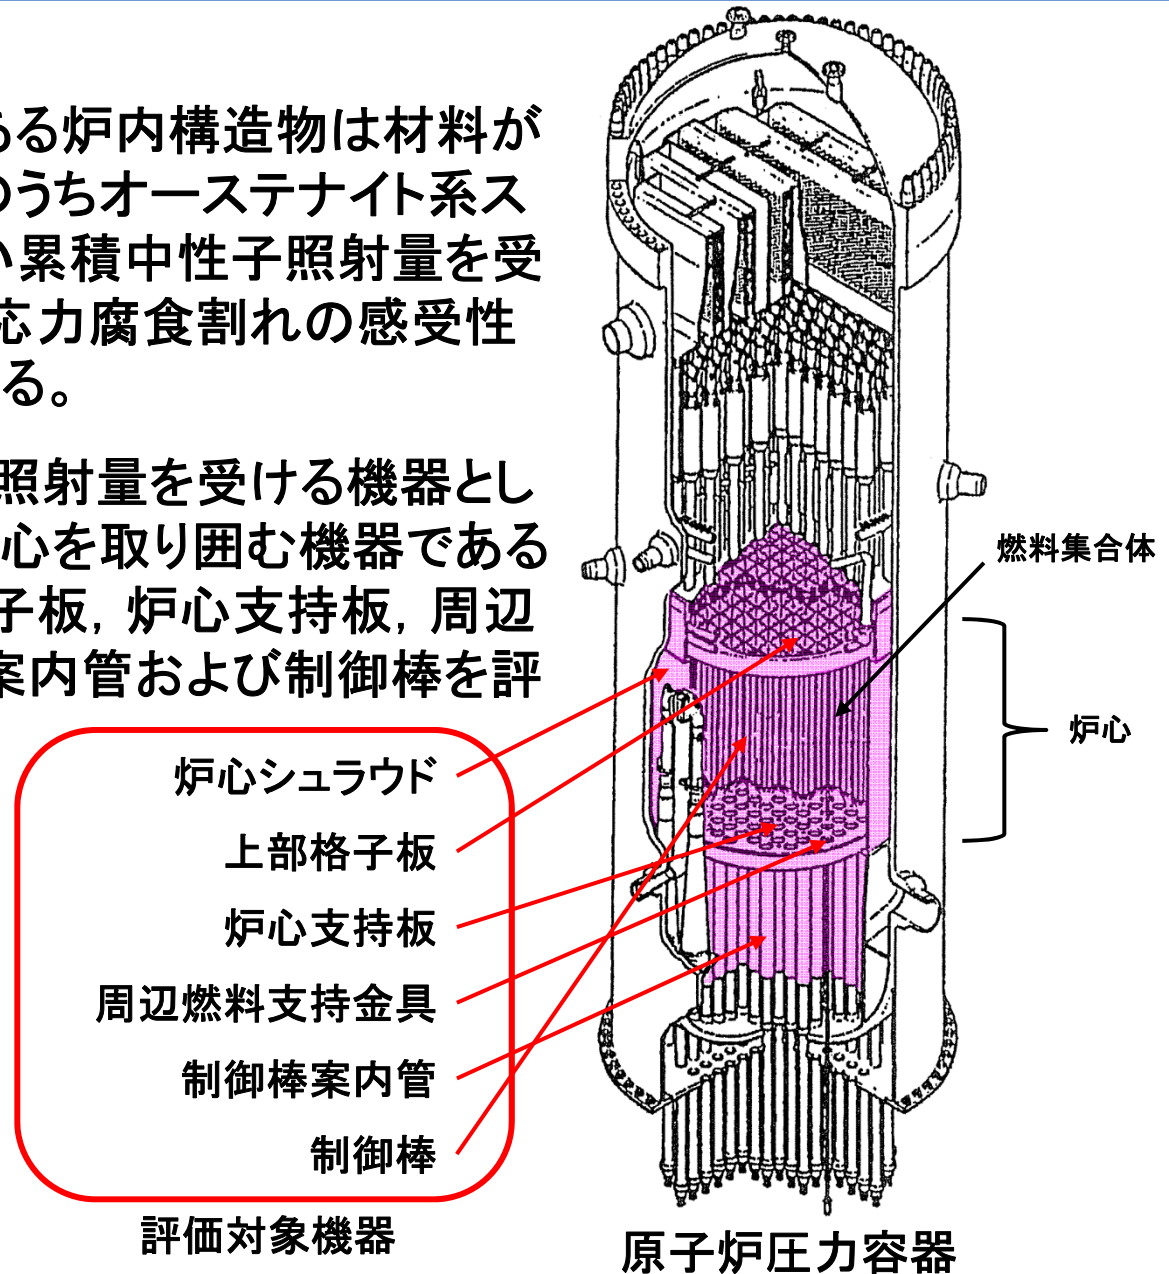
- 炉心を取り囲む機器である炉内構造物は材料がステンレス鋼であり、このうちオーステナイト系ステンレス鋼は比較的高い累積中性子照射量を受けた場合に照射誘起型応力腐食割れの影響性が現れると考えられている。
- 比較的高い累積中性子照射量を受ける機器として、炉内構造物のうち炉心を取り囲む機器である炉心シュラウド、上部格子板、炉心支持板、周辺燃料支持金具、制御棒案内管および制御棒を評価対象とする。
