平成30年9月28日

東京都大田区羽田空港三丁目5番1号
株式会社JALエンジニアリング
代表取締役社長 北田 裕一

JALエンジニアリング成田地区事業所内における
放射性同位元素の漏えいについて

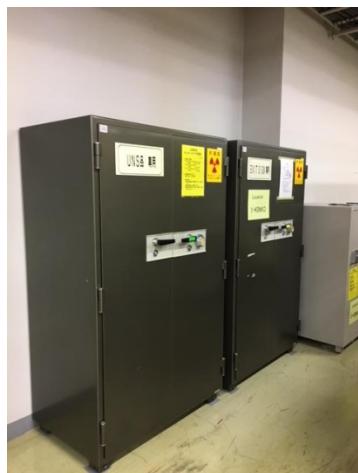
貯蔵施設

今回使用したスパークギャップは、平成29年11月15日に発注し、平成30年2月2日に受領して外観検査で異常がないことを確認した後、施錠された貯蔵施設で保管管理を行っていた。その後同年3月26日に施錠管理した点火装置試験室に移し保管しており、事象が発生した同年7月2日まで点火装置試験室外への持ち出しは一切行っていない。また、7月2日の点火装置への取り付け前には、担当整備士が電極を含め新品のスパークギャップに異常がないことを確認している。

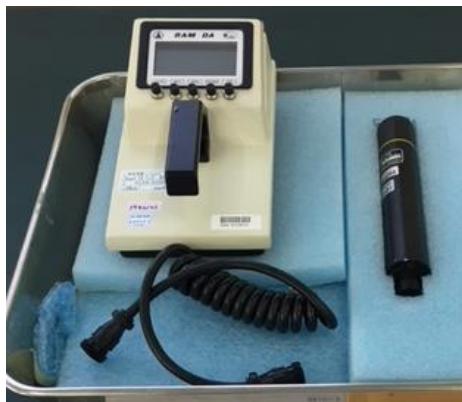
① 使用検出器 (GMサーベイメーター)

産業科学株式会社製 RAM-D

部品周囲: 0.08~0.10 $\mu\text{Sv}/\text{h}$ (バックグラウンド含)

0.08~0.10 $\mu\text{Sv}/\text{h}$ (バックグラウンド含)

測定結果より、バックグラウンドと同程度で有意な違いはなかった。
