本原原発第38号
平成30年11月28日

浜岡原子力発電所5号機 非常用ディーゼル発電機（B）
排気管伸縮継手破損による排気漏えいに伴う
運転上の制限からの逸脱について

浜岡原子力発電所5号機 非常用ディーゼル発電機（B）排気管伸縮継手
破損による排気漏えいに伴う運転上の制限からの逸脱について

発電用原子炉施設故障等報告書

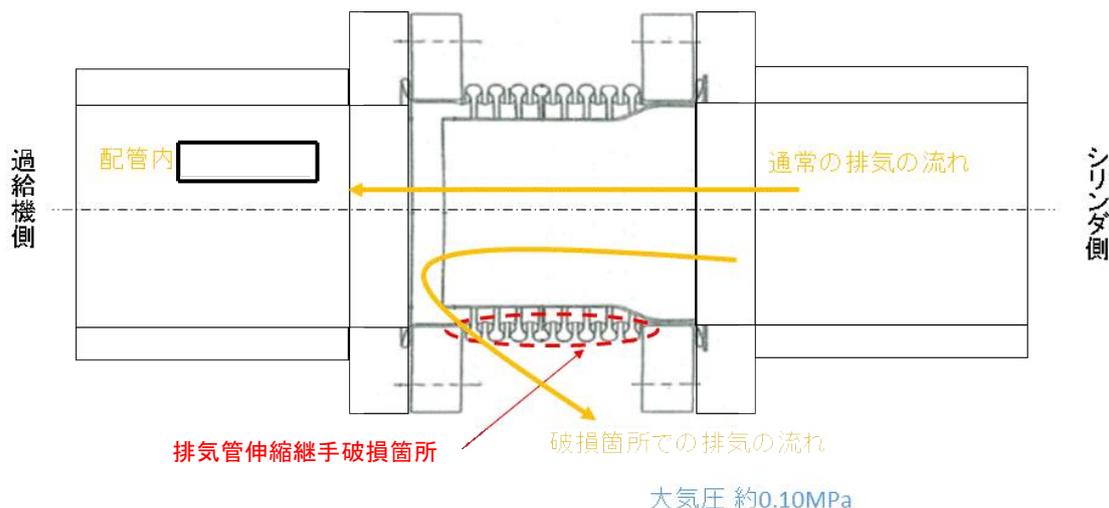
図 8-1 排気管伸縮継手廻りの排気経路の概要

D/G 運転中の排気管伸縮継手内側の排気圧力は であるのに対し、排気管伸縮継手外側は大気圧(約 0.10MPa)である。

このため、D/G 運転中に排気管伸縮継手が破損した場合の排気の流れは、圧力差により排気管伸縮継手内側から外側となる。

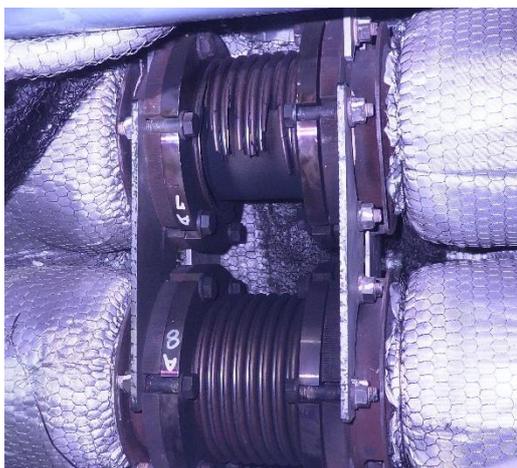
当該排気管伸縮継手

回収物重量測定と新品 (予備品) 重量測定の結果を表 10-1, 10-2 に示す。結果、回収した破片と当該排気管伸縮継手の重量の合計と、新品 (予備品) の排気管伸縮継手の重量は同程度であった。

当該排気管 伸縮継手	回収した 破片	合計
重量	5.20	0.13	5.33

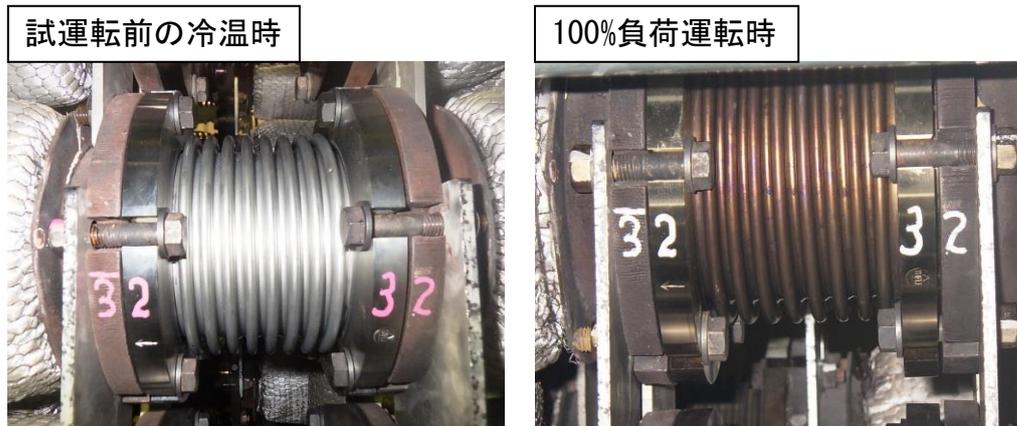
図 13-1 試運転前の冷温時及び 100%負荷運転時における排気管伸縮継手外観

取替え後の当該排気管伸縮継手について写真による伸び量の確認を行った。試運転前の冷温時及び 100%負荷運転時における排気管伸縮継手の外観を図 13-1 に示す。試運転前の冷温時における排気管伸縮継手の長さは である。100%負荷運転時は高温であり接近しての測定ができなため，写真から排気管伸縮継手の長さを推定した結果 であった。このため，伸縮差を と推定した。

またビデオ映像による振動状況を確認した。その結果，機関運転に伴う排気管伸縮継手の振動は軽微であった。

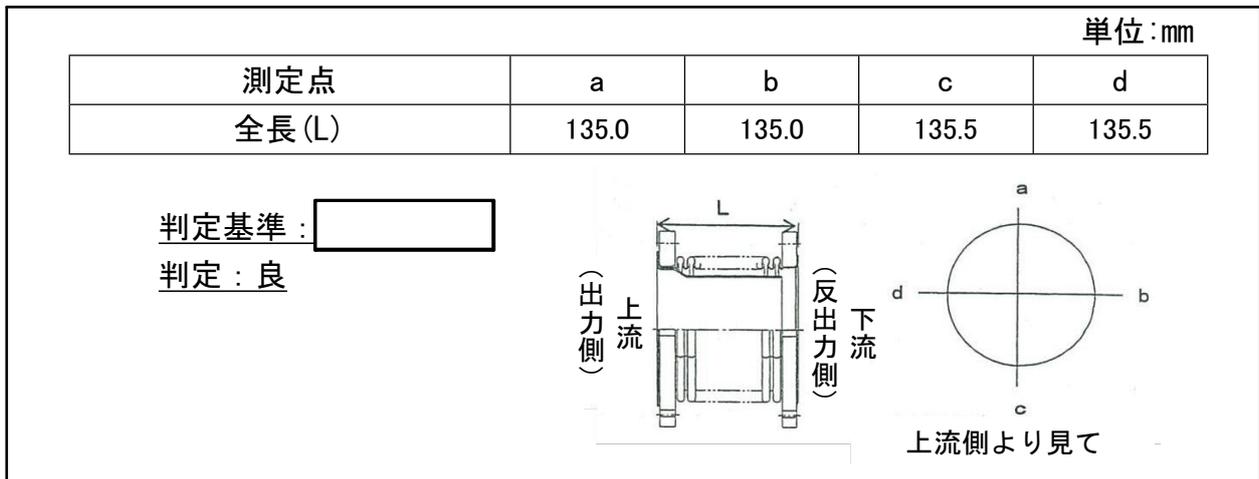
図 13-2 当該排気管伸縮継手の全長測定

取替え後の当該排気管伸縮継手について、各部位(全長, 段差(芯ずれ), フランジ - ベローズ間隙)の寸法測定を実施した。各部位(全長, 段差(芯ずれ), フランジ - ベローズ間隙)の寸法測定結果を図 13-2, 13-3, 13-4 に示す。

調査の結果、全て判定基準値以内であることを確認した。

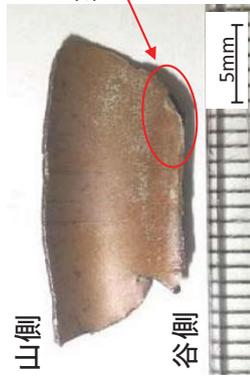
塑性変形が認められる

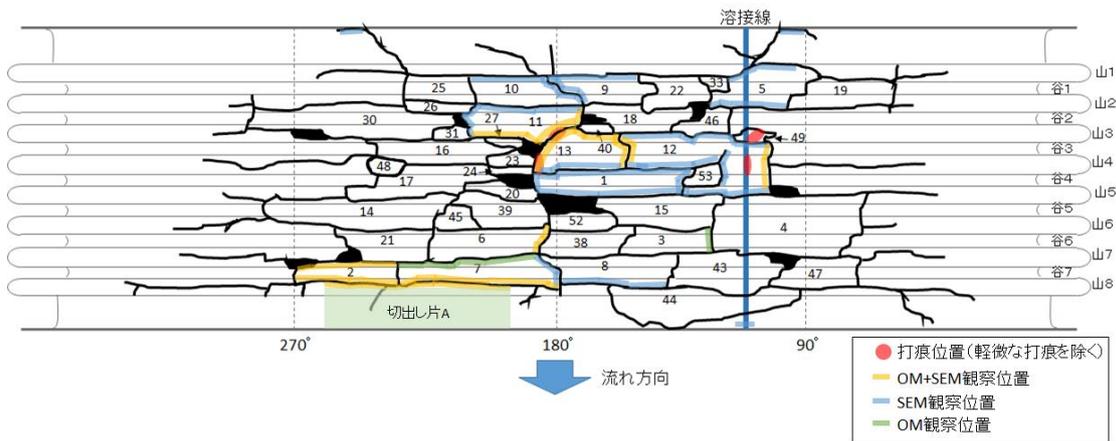
図 18-1 破面観察試料の位置

観察の結果、観察した破面の大部分はつぶれており、有益な情報は得られなかったものの、一部に疲労破壊の特徴であるストライエーション状模様^{*4}が観察された。また、そのストライエーション状模様は内外表面を起点とする破面や一方向に進行する破面に観察された。

溶接部近傍においては、溶接起因の劣化を示す特徴は確認されなかった。

図 18-1 に示す範囲について、光学顕微鏡及び走査型電子顕微鏡によって、破面観察を実施した。

ここで、 180° 付近の打痕を打痕 A、 110° 付近の打痕を打痕 B と定義し、観察範囲は「破壊の著しい打痕 A 近傍」、「溶接部近傍」、「き裂の進展量が大きい下流側（山 8）」を中心に選定した。

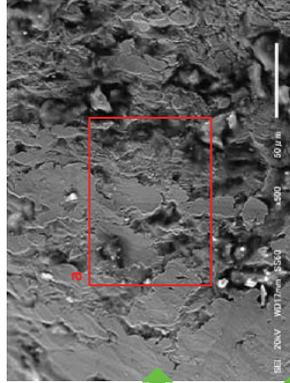
A部観察位置

ほぼ全面で破面はつぶれている

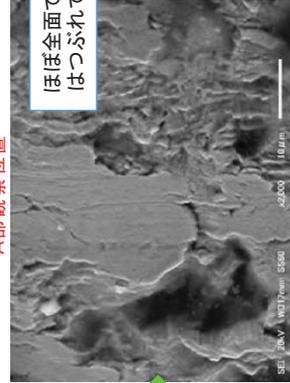
ア部観察位置

ほぼ全面で破面はつぶれている

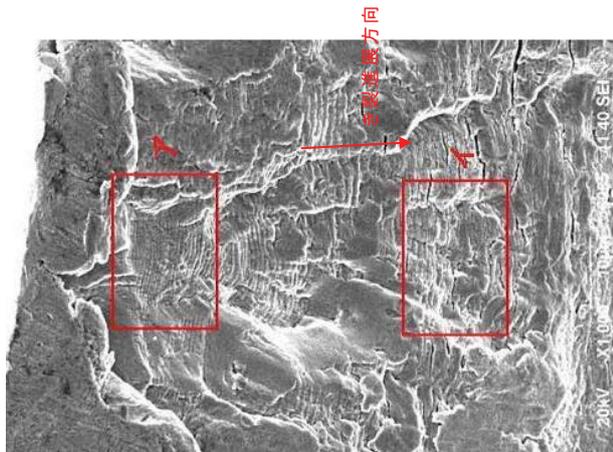
I 部観察位置

ストライエーション状模様

- ・破面の損傷が著しいが、軸方向の破面からは4山目から5山目 (上流から下流) 方向に向かうき裂の進行方向を観察した。
- ・ストライエーション状模様を観察し、軸方向のき裂においても疲労き裂を観察した。

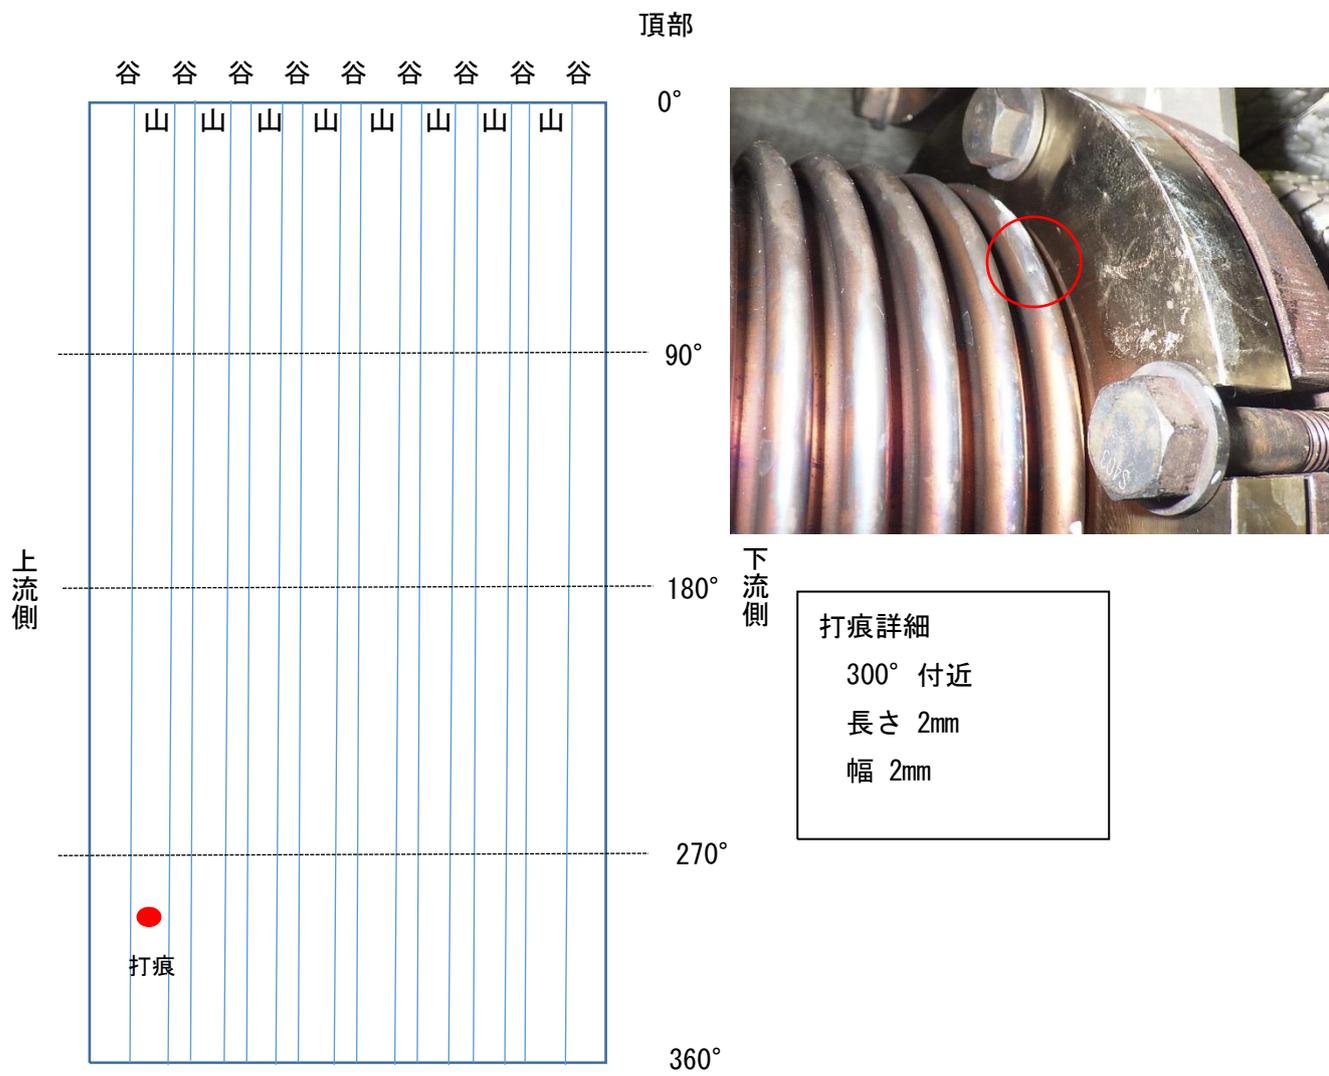
図 19-3 D/G(B) A7 ベローズ打痕位置図

また、打痕を確認した箇所の浸透探傷検査の結果、5 個の排気管伸縮継手のうち、4 個に打痕による円形状の指示模様を確認したが、き裂・割れとなる線状の指示は確認されなかった。

打痕を確認した箇所にき裂・割れは確認されなかったものの、今後、当該排気管伸縮継手と同様に打痕を起点として破損する可能性があることから、打痕を確認した排気管伸縮継手については、新品への取替えを実施した。

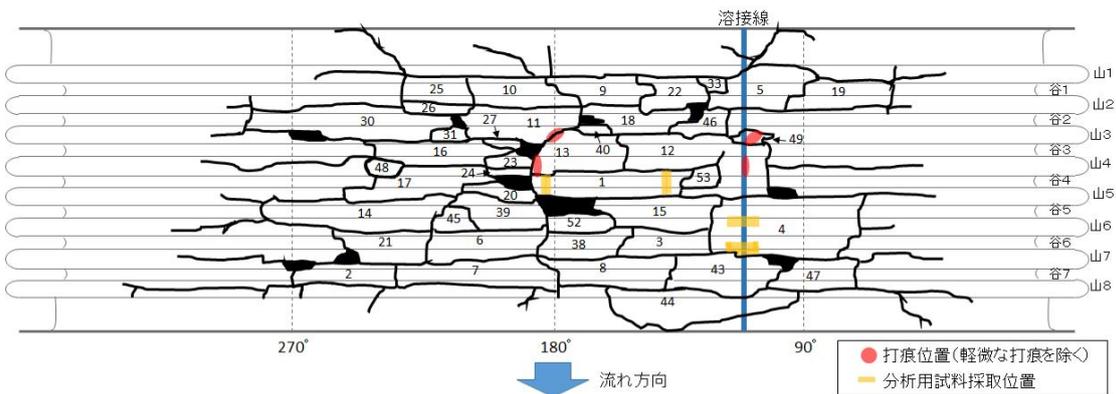
図 25-1 分析用試料採取位置

当該排気管伸縮継手のベローズの、図 25-1 に示す位置から、ベローズ中央部の破片 No. 1 と溶接部を含む破片 No. 4 について分析用試料を採取し、エネルギー分散型 X 線分析 (EDX) を実施した。

<成分分析の結果のまとめ>
成分分析の結果は、SUS321の規定値 (JIS) を満足している。

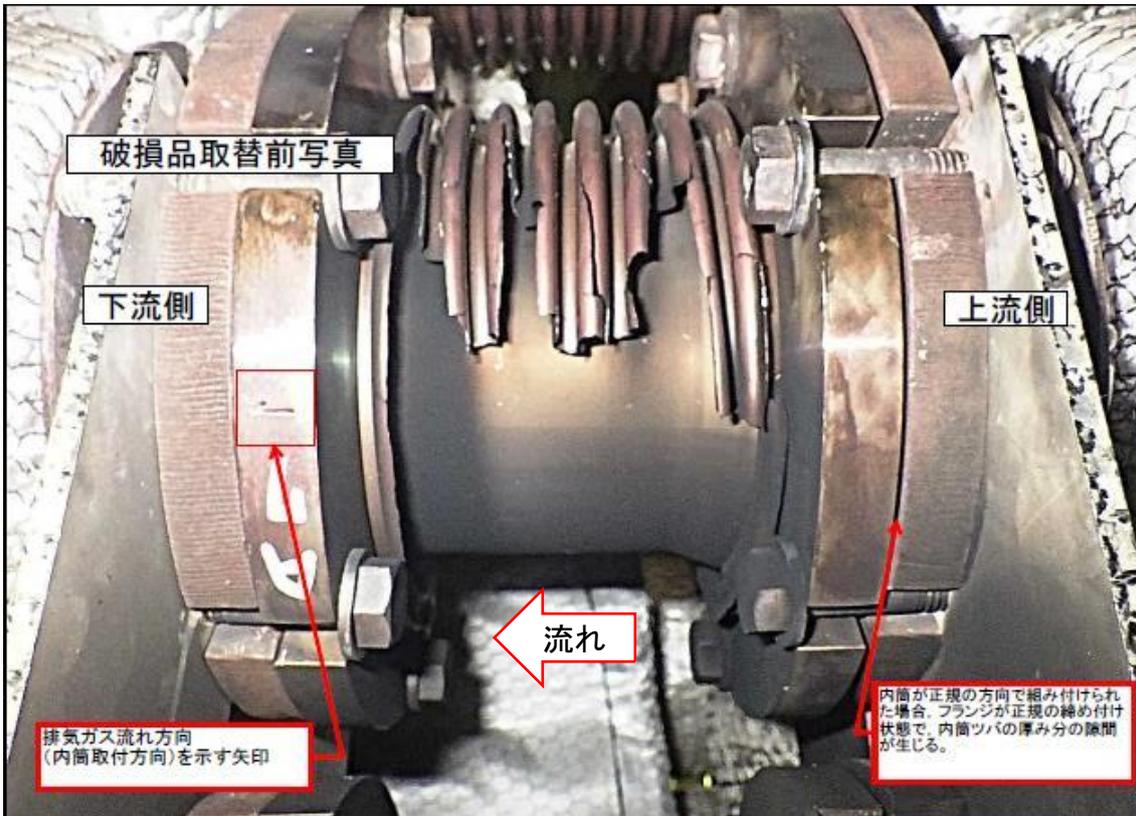
図 32-1 排気管伸縮継手破損時の現場状況

【要因】	施工—外力—排気管伸縮継手取付け方向誤り—内筒の取付け方向誤り	
	排気管伸縮継手の取付け方向を誤った場合，排気ガスの整流ができず，排気ガスが直接ベローズに当たることで，過大な圧力が加わり破損する可能性がある。	
【調査方法】	排気管伸縮継手破損時に撮影した写真により，排気管伸縮継手の取付け方向を確認する。	
【調査結果】	排気管伸縮継手破損時に撮影した写真（図 32-1）より排気管伸縮継手の取付け方向を確認した結果，排気管伸縮継手に刻印されている流れ方向を示す矢印とディーゼル機関の排気ガスが流れる方向が一致していることを確認した。また，上流側のフランジ部に内筒ツバの厚み分の隙間が生じており，内筒の取付け方向も正しいことから，当該排気管伸縮継手は正しく取付けられていることを確認した。	
【評価】	×	排気管伸縮継手は正しく取付けられていることから要因ではない。

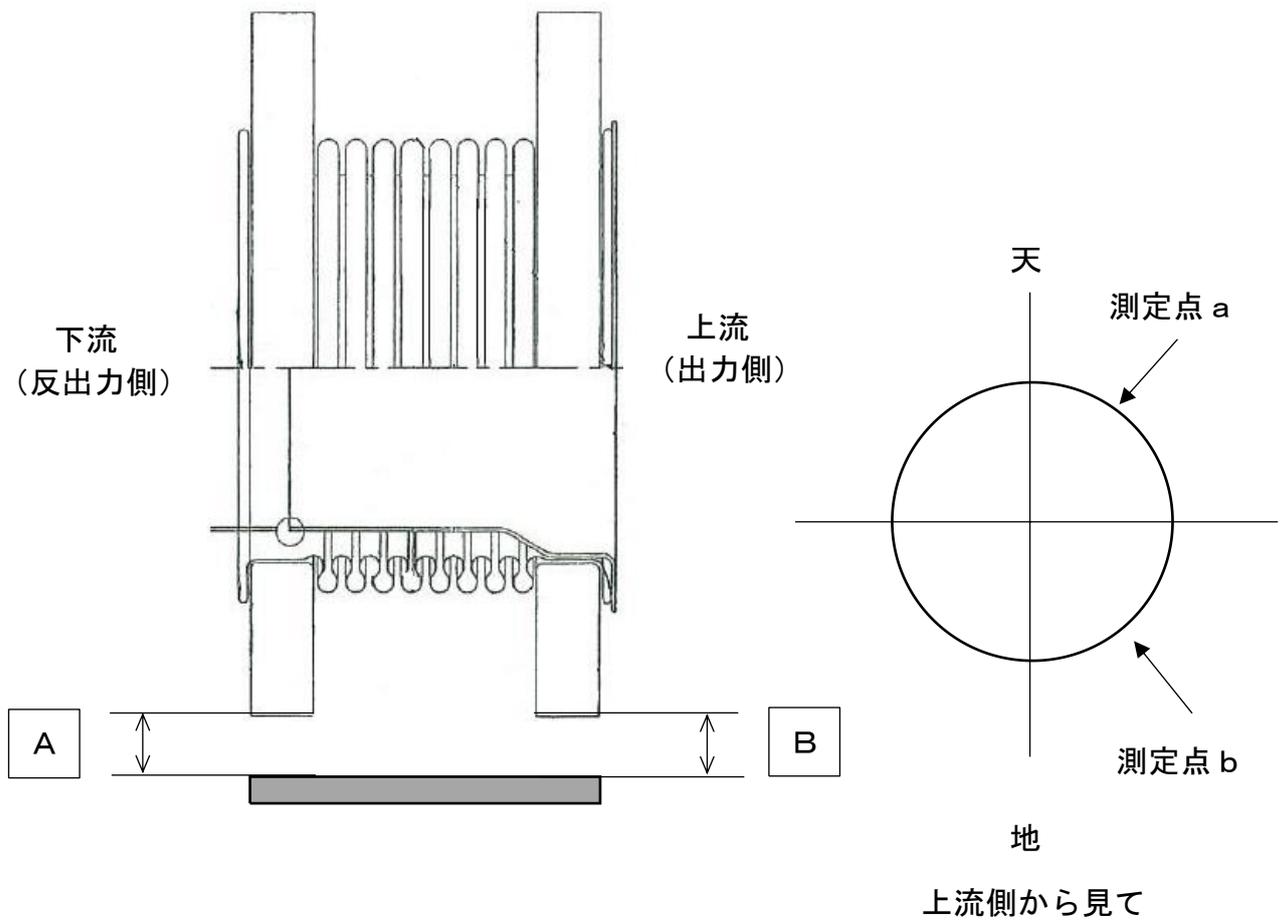
図 33-1 排気管伸縮継手の段差寸法の測定位置

【要因】	<p>施工—外力—芯ずれ—排気管伸縮継手の芯ずれ</p> <p>排気管伸縮継手に芯ずれがあった場合、ベローズに過大な力が加わり破損する可能性がある。</p>	
【調査方法】	<p>当該排気管伸縮継手を施工した際(平成 20 年)の工事報告書に基づき測定した当該排気管伸縮継手の段差寸法を記録により確認する。</p>	
【調査結果】	<p>当該排気管伸縮継手の段差寸法値は、以下に示すとおりであり、判定基準 (<input type="text"/> 以内) を満足していることを確認した。(図 33-1)</p> <p><段差寸法値></p> <p>測定点 a 2.8mm</p> <p>測定点 b 2.9mm</p>	
【評価】	×	<p>当該排気管伸縮継手の段差寸法値は、判定基準を満足している。判定基準は内筒とベローズの間隙から定められており、要因ではない。</p>

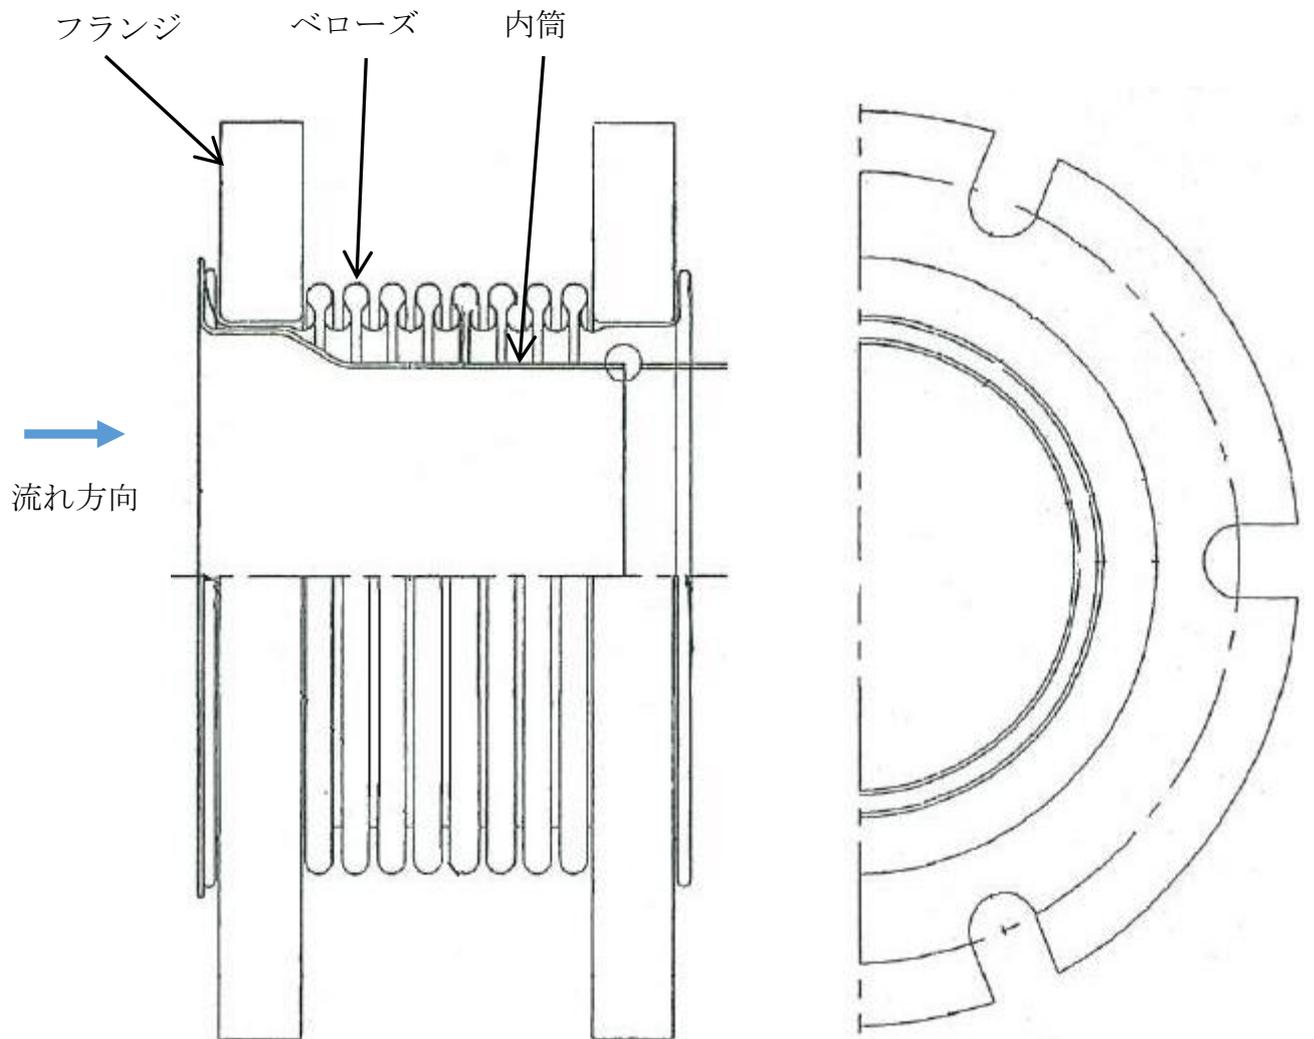
図 34-1 排気管伸縮継手の構造

<p>【要因】</p>	<p>施工—外力—ねじれ—ベローズのねじれ</p> <p>ベローズがねじれていた場合、排気管伸縮継手に過大な力が加わり破損する可能性がある。</p>	
<p>【調査方法】</p>	<p>排気管伸縮継手の構造を確認して、取付け時のベローズのねじれの可能性の有無を確認する。</p>	
<p>【調査結果】</p>	<p>排気管伸縮継手の構造は、フランジとベローズは周方向には固定されていない。(図 34-1)</p>	
<p>【評価】</p>	<p>×</p>	<p>排気管伸縮継手のベローズとフランジは周方向には固定されておらず、ベローズ自体が回転できる構造となっている。このことから取付け時において、ベローズにねじれが発生することはないため、要因ではない。</p>

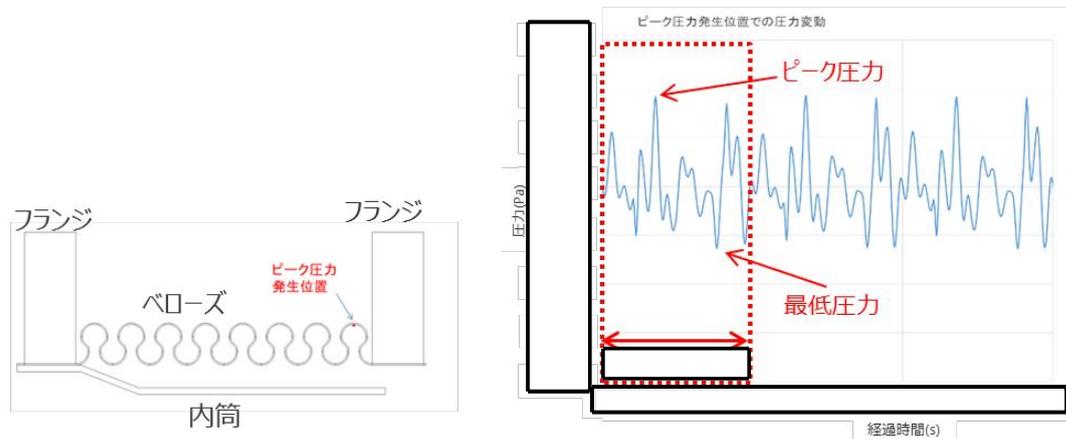
図 37-3 流体解析結果

当該排気管伸縮継手近傍の排気流により、 周期の圧力脈動が認められ、ベローズに最大約 の圧力が発生する。

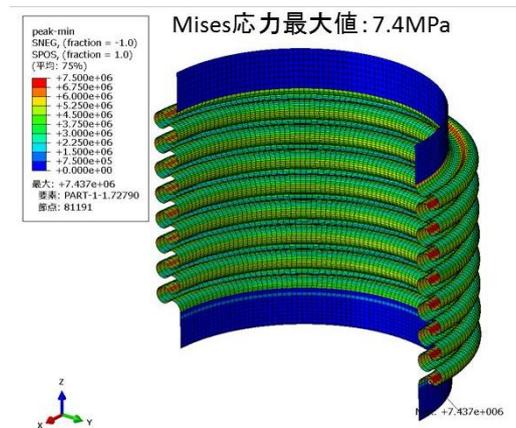
図 37-5 構造解析結果

圧力脈動により、ベローズに発生する応力は 7.4MPa であった。

排気管伸縮継手近傍に発生する圧力脈動を流体解析により確認した。さらに、構造解析の結果、圧力脈動により発生するひずみは疲労限度以下であることからベローズが破損することはない。

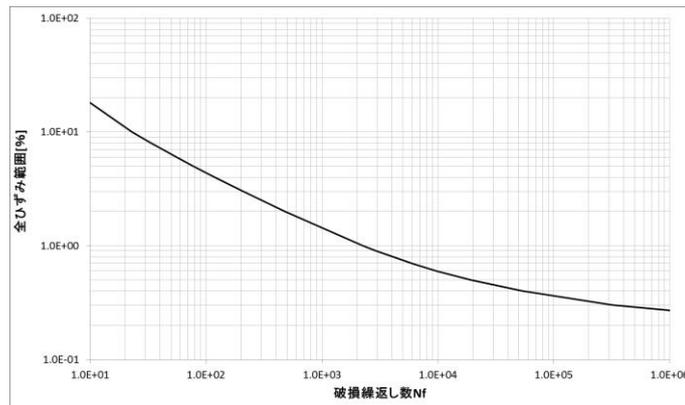
図 37-6 破損繰返し回数と全ひずみ範囲の関係 (の場合)

疲労評価については、発電用原子力設備 設計・建設規格（2009 年版）＜第Ⅱ編高速炉編＞に基づき、ベローズに生じるひずみを用いて判定した。なお、ベローズに生じるひずみについては、発生応力をヤング率で除して算定した。

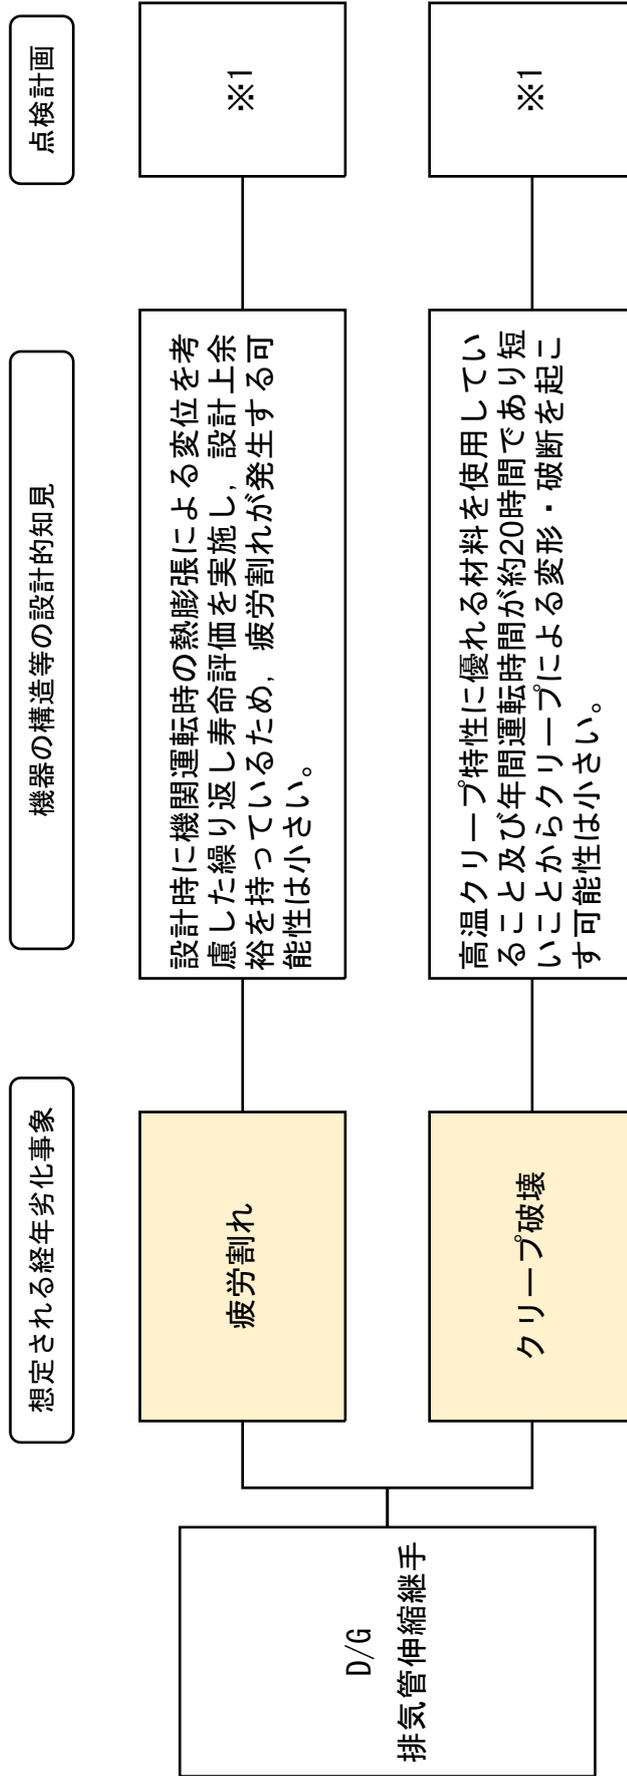
図 40-1 D/G 排気管伸縮継手に想定される経年劣化事象について

※1 機器設計時に考慮されているため、定期的に保温材を取外した上での外観点検は必要としていない。

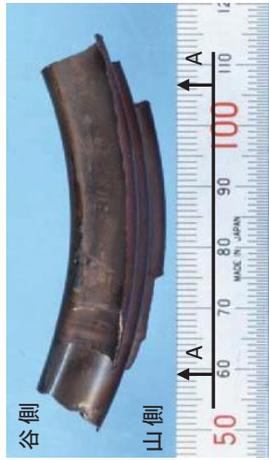
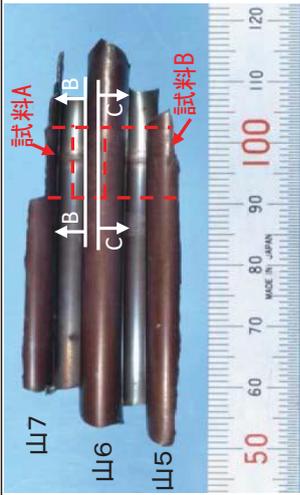
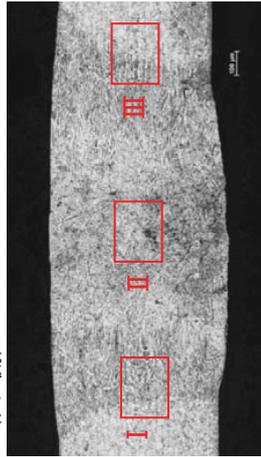
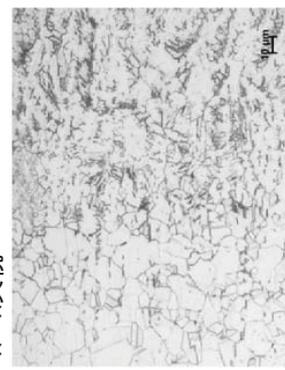
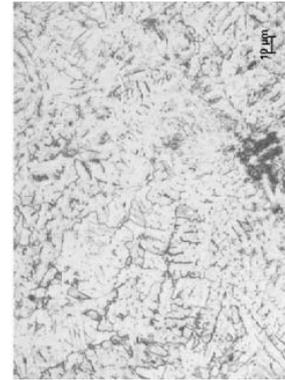
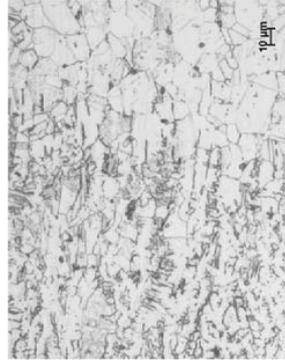
金属組織観察結果(クロム炭化物) <破片No. 1 / 破片No. 4 >

<金属組織観察結果(クロム炭化物)まとめ (破片No. 4) >
 ・破片No. 4の組織観察の結果, 溶接部や溶接部近傍に炭化物の析出は認められない。

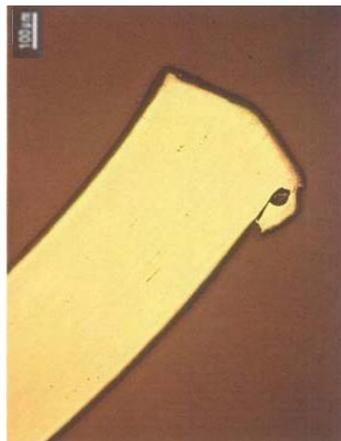
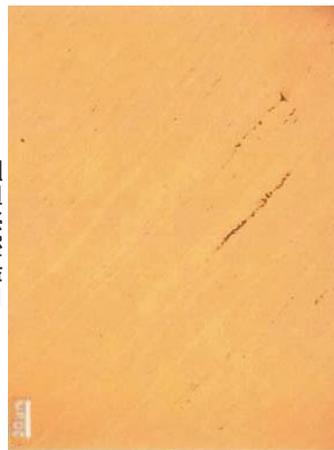
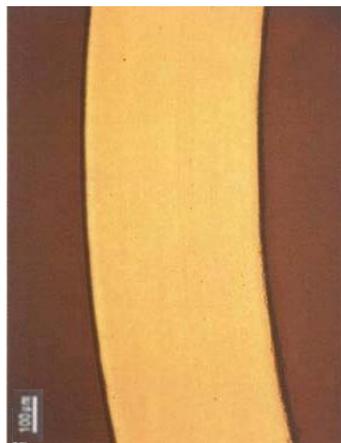
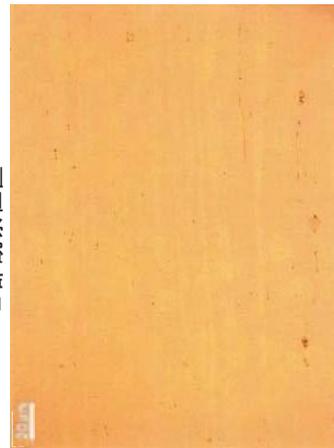
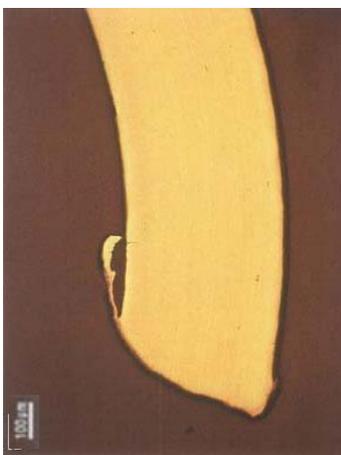
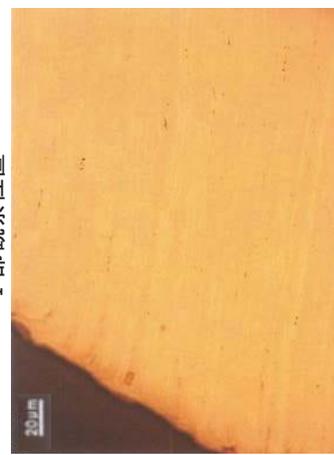
金属組織観察結果 (σ相) <破片No. 1>

<金属組織観察結果 (σ相) まとめ>
・破片No. 1において、σ相の析出は認められない。

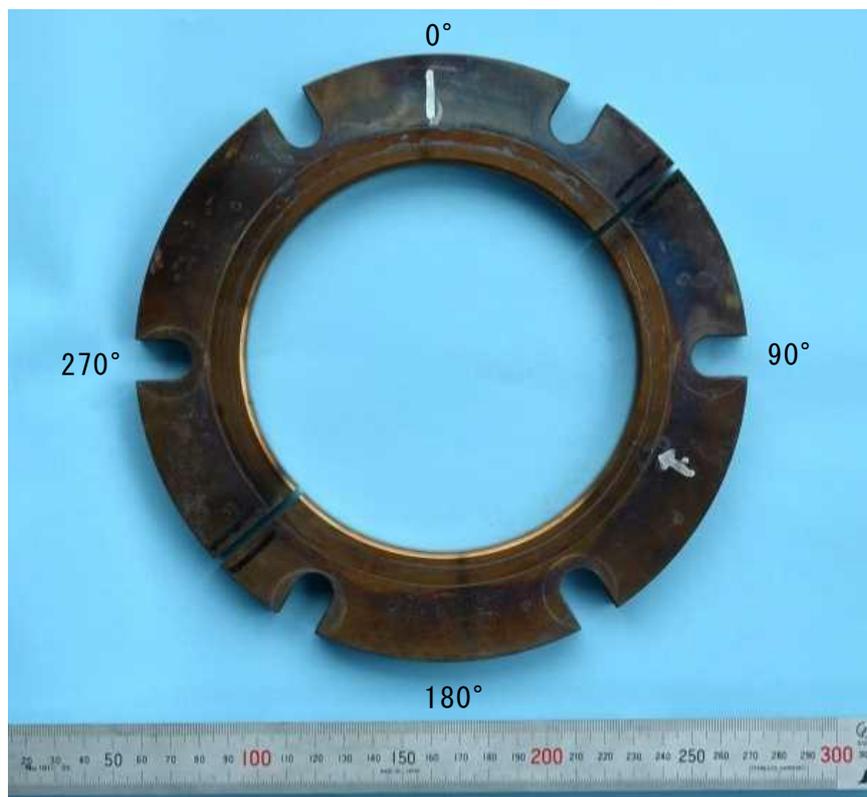
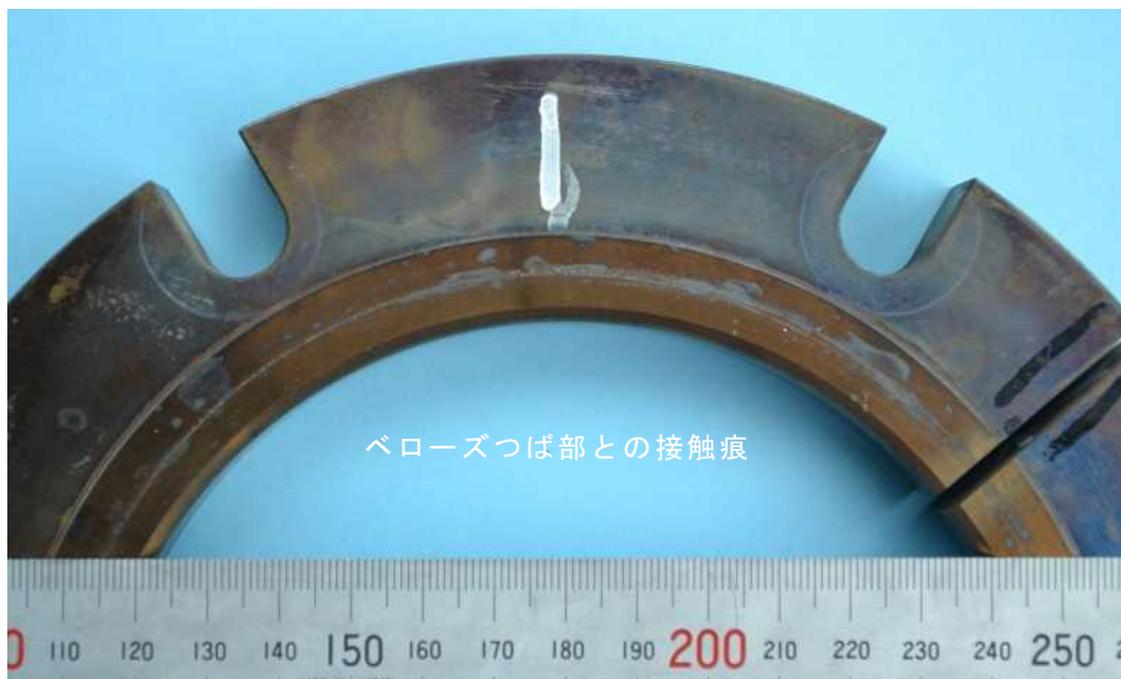
図 51-1 ベローズつば部との接触痕(フランジ外面)

<p style="text-align: center;">【要因】</p>	<p>経年劣化—外カーフランジとの接触—ベローズの側面部の接触摩耗</p> <p style="text-align: center;">D/G 運転時に排気管の熱膨張によりベローズ側面部とフランジ端面が接触した場合、ベローズが破損する可能性がある。</p>
<p style="text-align: center;">【調査方法】</p>	<p>ベローズとフランジの接触の有無を確認するため、以下を調査する。</p> <ul style="list-style-type: none"> ・当該排気管伸縮継手のフランジについて接触痕の有無 ・当該排気管伸縮継手施工時のフランジ隙間計測記録より、フランジとベローズの隙間が判定基準を満足していること ・当該排気管伸縮継手破損事象後の試運転時（平成 30 年 6 月 7 日）の外観点検記録より、ベローズとフランジとの接触の有無
<p style="text-align: center;">【調査結果】</p>	<p>当該排気管伸縮継手の外観点検の結果、フランジ内面に変色、外面に接触痕を確認した。(図 51-1, 2)</p> <p>当該排気管伸縮継手取付け時（平成 20 年）のフランジ隙間計測記録より、フランジとベローズの隙間が判定基準（ 以上）を満足していることを確認した。(図 51-3)</p> <p>当該排気管伸縮継手破損事象後の試運転時（平成 30 年 6 月 7 日）の外観点検において、ベローズとフランジとの接触は確認されなかった。(図 51-4) また、当該排気管伸縮継手のベローズ破片復元後の外観観察の結果から、ベローズ最外面の破片にフランジとの接触痕は確認されなかった。</p>
<p style="text-align: center;">【評価】</p>	<p style="text-align: center;">×</p> <p>当該排気管伸縮継手のフランジ外面に確認した接触痕については、当該排気管伸縮継手取付け時（平成 20 年）にベローズつば部と接触し、発生したものである。フランジ内面に確認した変色については、運転時の温度むらによるものと推定する。</p> <p>以上より、フランジ外面に接触痕が確認されたものの、フランジ内面に接触痕は確認されなかったため、ベ</p>

ガス入口側フランジ切断面 入口ー上流側

ガス入口側フランジ切断面 ガス入口ー上流側 0° 付近拡大

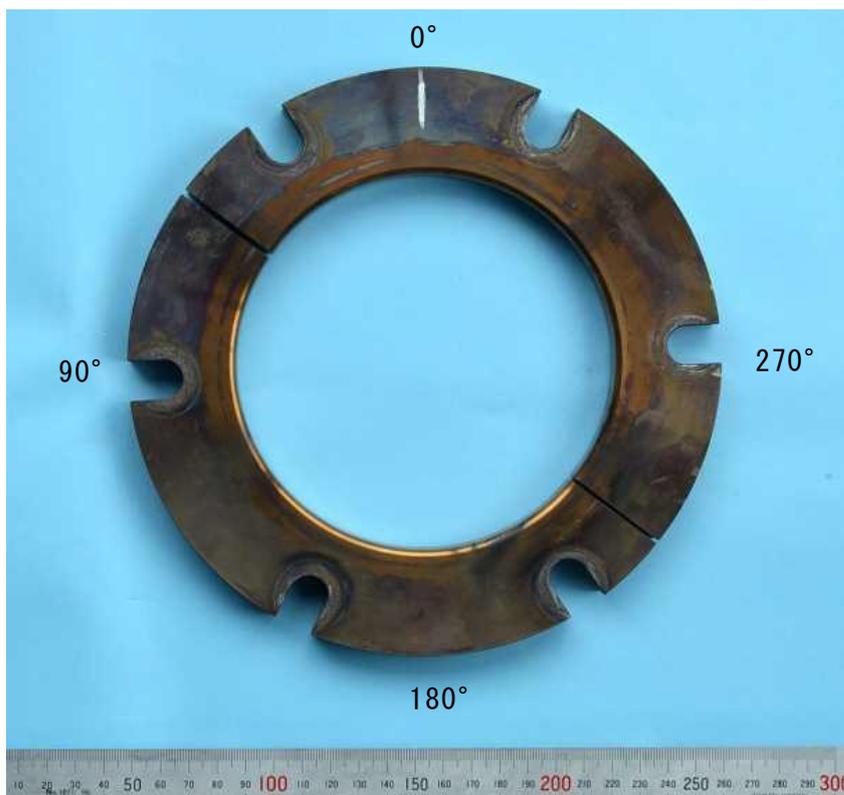
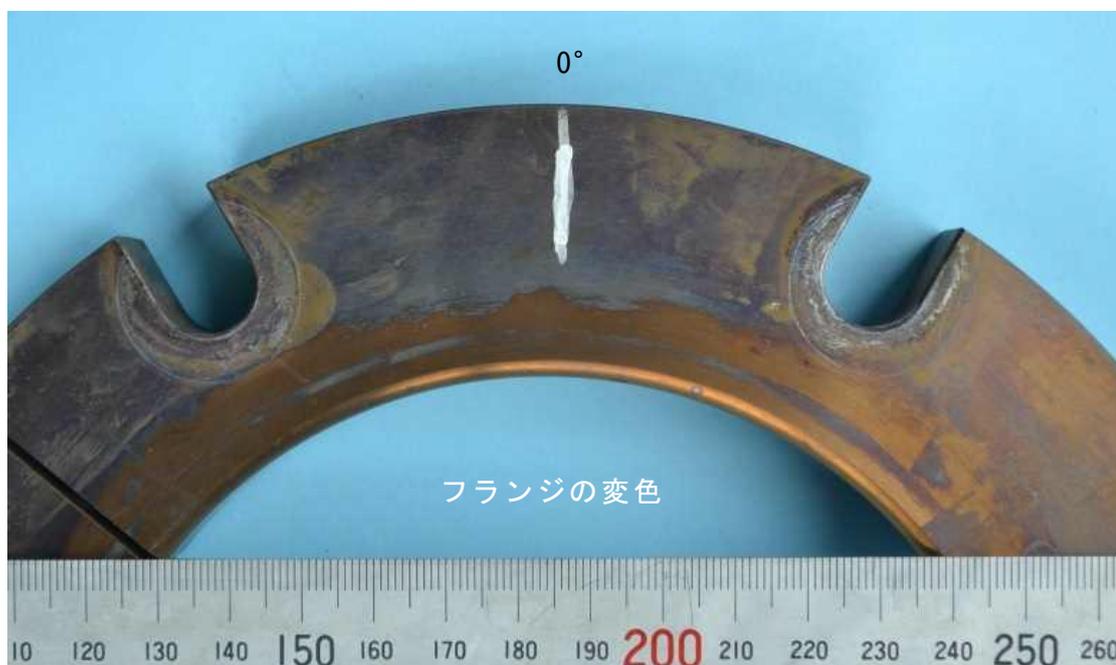
図 51-2 ベローズの変色(フランジ内面)

ガス入口側フランジ切断面 入口ー下流側

ガス入口側フランジ切断面 ガス入口ー下流側 0° 付近拡大

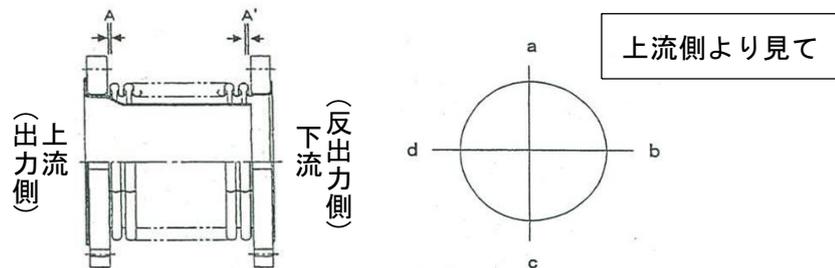
図 51-3 フランジ隙間計測記録(抜粋)

判定基準: A, A' が 以上であること

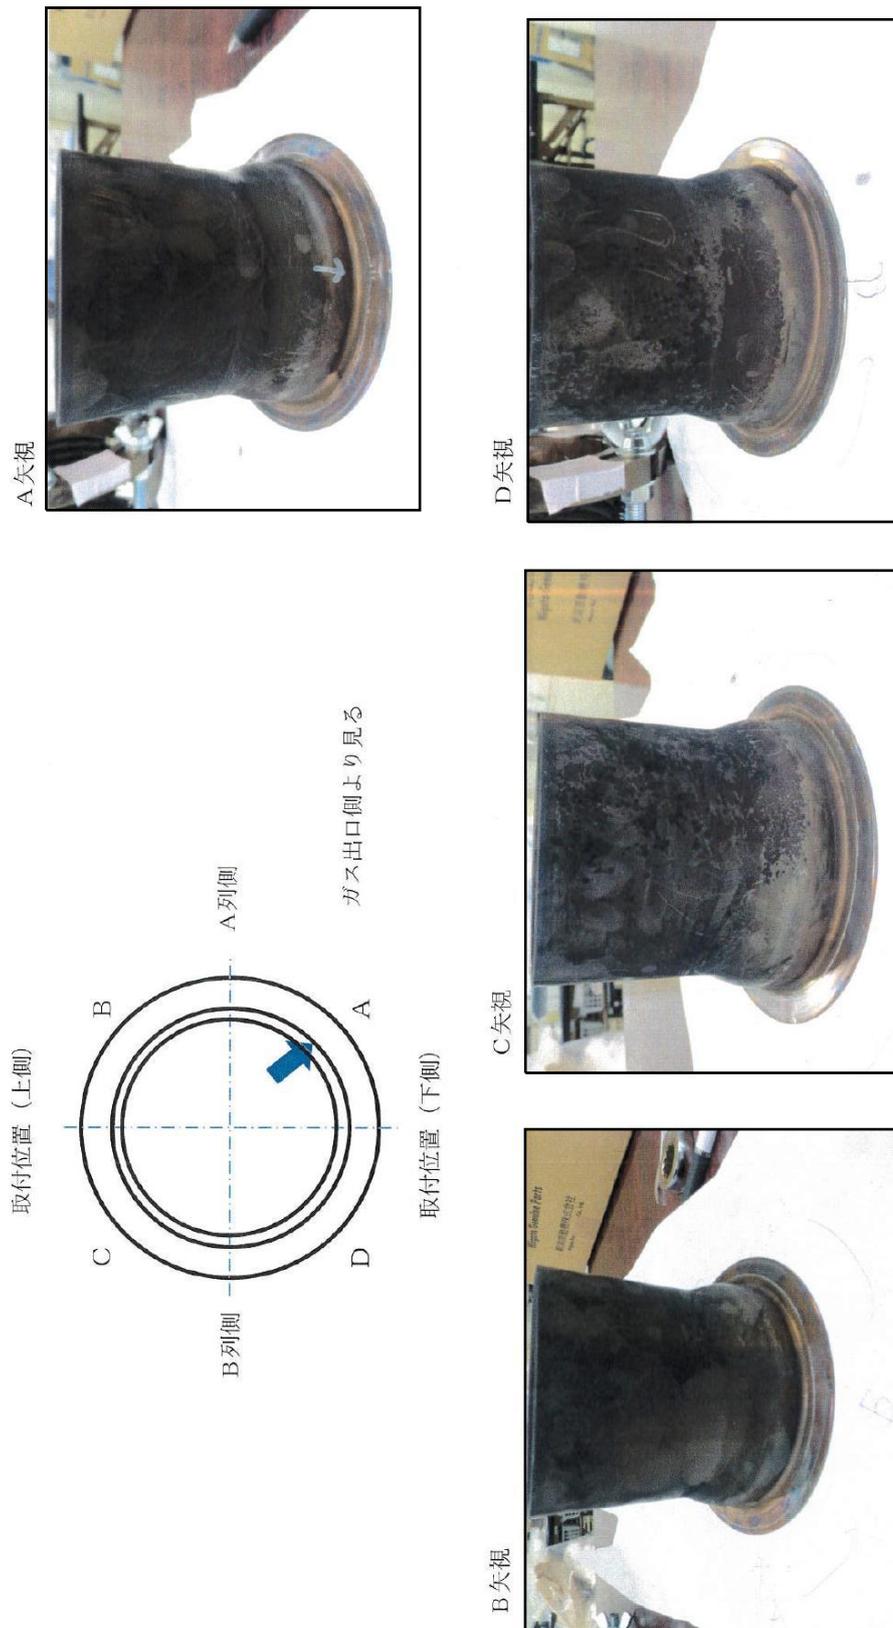
図 53-1 排気管伸縮継手内筒外観点検結果

<p style="text-align: center;">【要因】</p>	<p>経年劣化－外力－内筒の破損</p> <p>内筒が破損した場合，排気ガスが直接ベローズに当たり破損する可能性やベローズが内筒と接触，摩耗して破損する可能性がある。</p>	
<p style="text-align: center;">【調査方法】</p>	<p>当該排気管伸縮継手の内筒の外観点検を行い，内筒の破損等の有無を確認する。</p>	
<p style="text-align: center;">【調査結果】</p>	<p>当該排気管伸縮継手の内筒の外観点検をした結果，内筒に破損はないことを確認した。更に，内筒がベローズの谷部と擦れた痕跡がないことを確認した。</p>	
<p style="text-align: center;">【評価】</p>	×	<p>当該排気管伸縮継手の内筒の外観点検の結果，異常は認められなかったことから，要因ではない。</p>

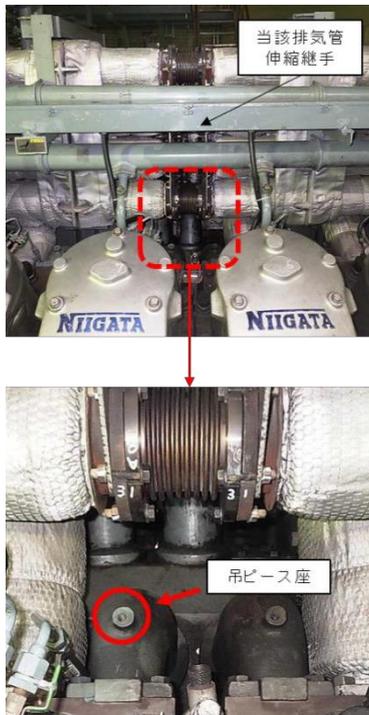
図 55-1 排気管伸縮継手設置状況

当該排気管伸縮継手の打痕は、排気管伸縮継手取付け作業の際に、取付け箇所下部に位置する吸気管の吊ピース座（直径約 30mm）に落下して付いた可能性がある（図 55-1）。よって、吸気管の吊ピース座への落下を模擬するため、吊ピース座を模擬した金属製の棒を作成し、その上に排気管伸縮継手を落下させ打痕を付与した（図 55-2, 3）。打痕付与後にベローズの浸透探傷試験を実施し、線状指示が無いことを確認した。試験体は実機から取外した排気管伸縮継手を用いた。

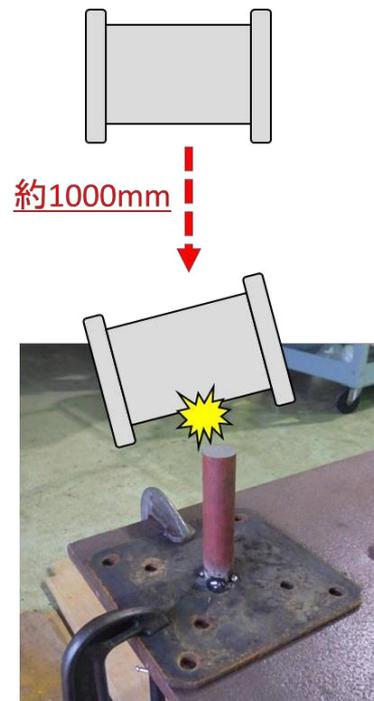
図 55-2 打痕付与概要

棒径：直径約 30mm，落下高さ：約 1000mm

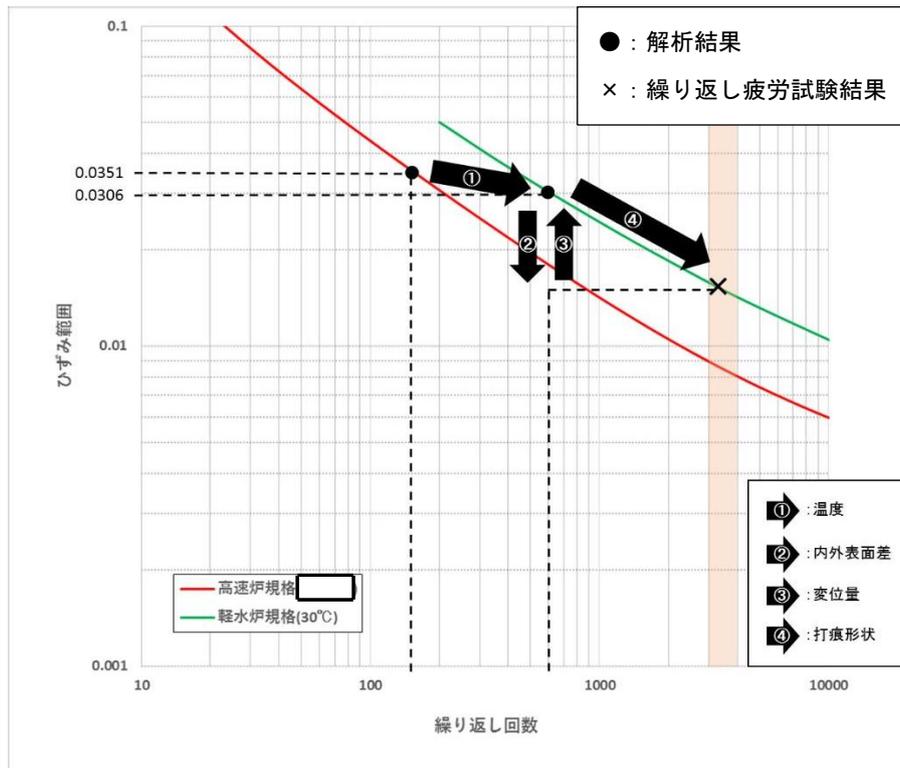
図 55-8 繰り返し疲労試験に用いた疲労線図

繰り返し回数の差異に及ぼす要因を疲労線図にプロットしたものを図 55-8 に示す。

従って、実機に比べ試験では形状が緩やかであった可能性がある。

なお、構造解析の感度解析においても形状の違いにより、ひずみが 2 倍程度変わりうることを確認している。

軽水炉規格に規定される設計疲労線図は、繰り返し回数と繰り返しピーク応力強さに安全率が考慮されているため、本試験にて想定されるペローズ破損における繰り返し回数とひずみの関係については、繰り返し回数を 20 倍及び繰り返しピーク応力強さを 2 倍して、算出した。

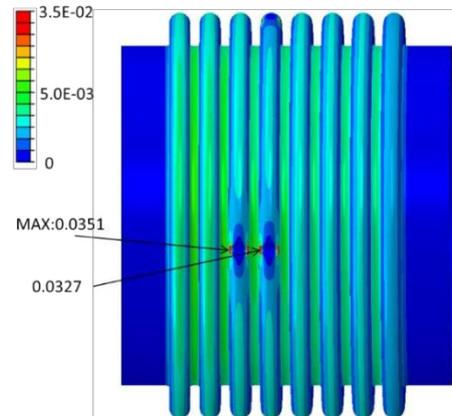
図 57-5 解析結果（打痕形状 2R）

当該排気管伸縮継手のベローズに打痕を確認しており、この打痕が影響して破損に至った可能性がある。また、構造解析の結果からも、打痕部周辺にひずみが集中し、破損する結果が得られている。(添付資料 5 7 参照)

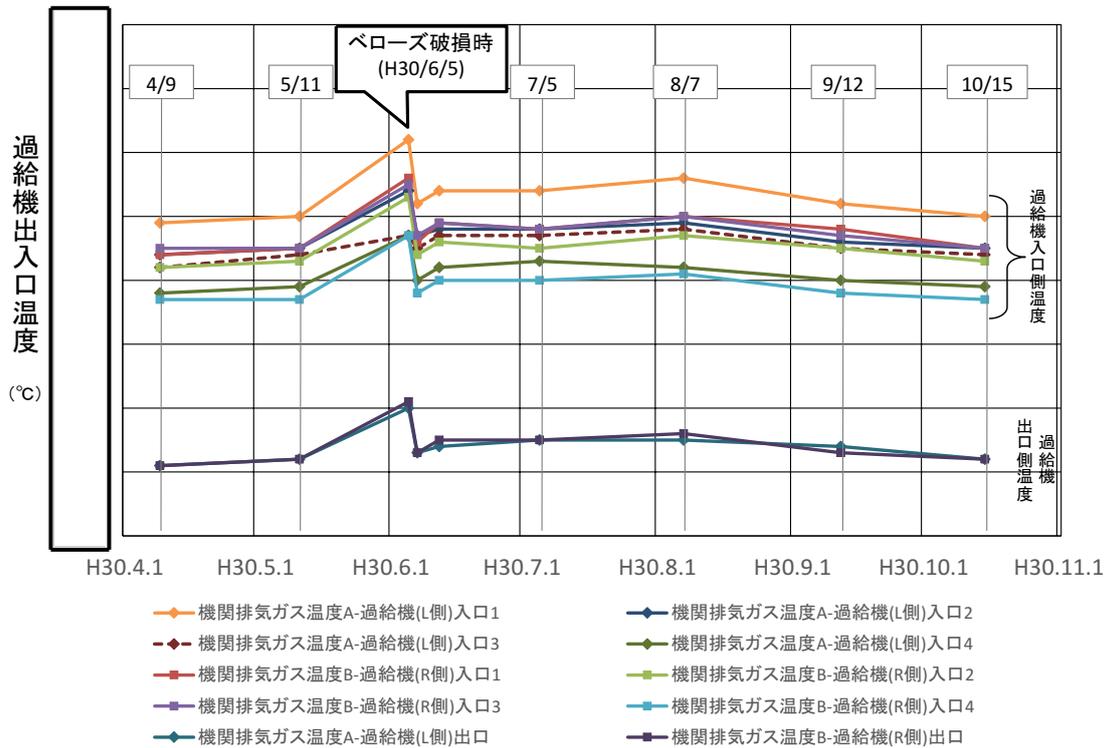
図 59-2 過給機出入口温度定期試験データ

図 59-1, 2 に示すとおり、ベローズ破損時には顕著な温度上昇がみられるものの、判定基準(シリンダ出口: , 過給機入口: , 過給機出口:) を超えることはなく、また、破損前の 4 月、5 月に実施した定期試験データにおいては、大きな変化は見られないことが確認できた。

一方で、破損したベローズが接続される過給機 L 側入口 (3) 排気管 (図 59-2 破線データ) については、ベローズ破損時に他の排気管に見られる温度上昇が見られない。これは、破損箇所から排気ガスが漏れたことにより他の排気管に比べ排気ガス量が低下したことによるものと推定される。

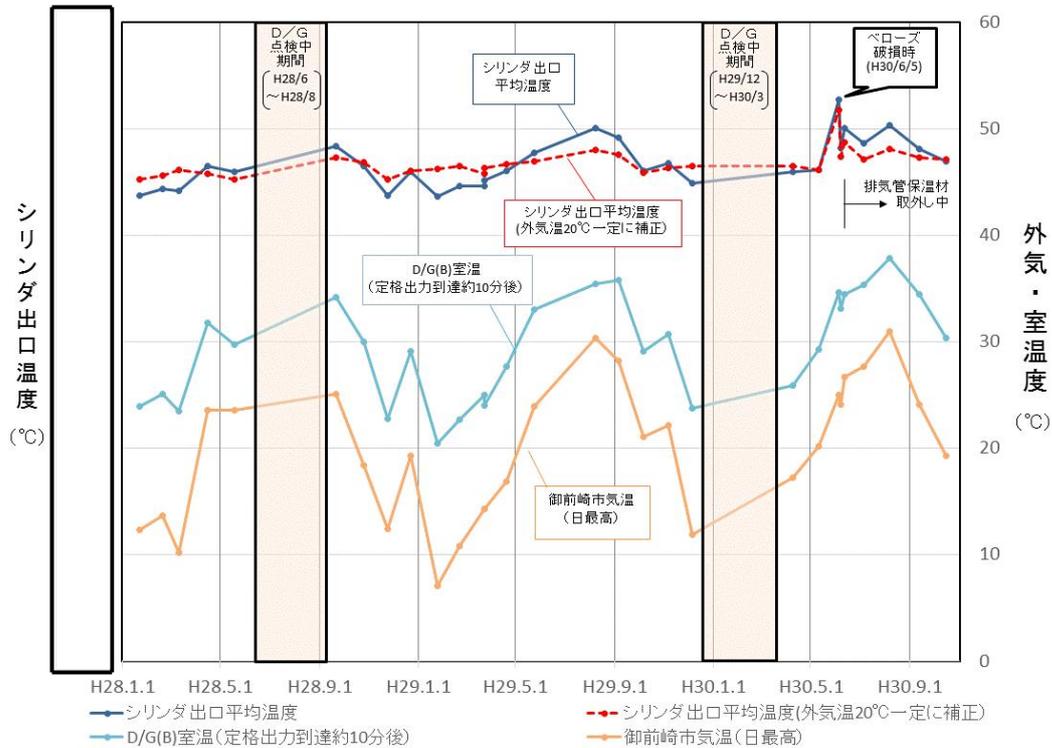
図 59-3 定期試験データ及び外気温度の長期データ

各排気温度の変化について、外気温度の影響を確認した。外気温度の変化を確認するため、長期スパン (平成 28 年から現在) における外気温度と、代表としてシリンダ出口温度 (シリンダ A-1~B-8 の平均) とのデータ確認についても実施した結果、図 59-3 に示すとおり、外気温度の変化に同調しシリンダ出口温度も変動している。

また、外気温度が 20°C 一定であったと想定し、20°C と外気温度の差温度をシリンダ出口温度に補正 (図 59-3 破線データ) した結果、ベローズの破損が発生した平成 30 年 6 月 5 日までは概ね で安定しているのに対し、ベロー

ズ破損時には を超える温度変化がみられている。(ベローズ破損後の定期試験データは、破損前に比べて高めに推移しているが、保温材を取外した状態で定期試験を実施した影響と推定される。)

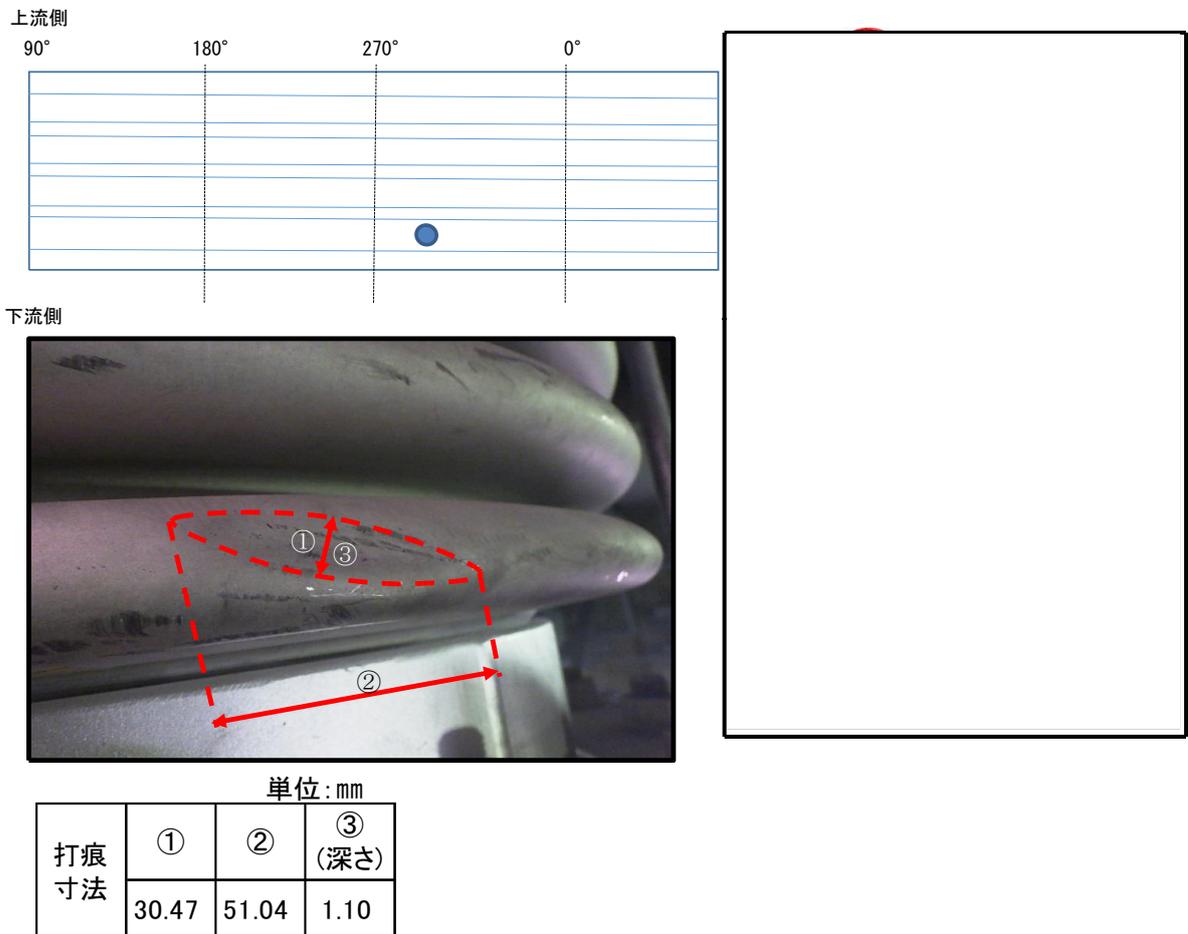
図 60-2 過給機入口伸縮継手位置図

使用工具や足場材が接触したと考えられる変形を確認した。このうち、D/G(C)R側過給機入口伸縮継手において確認された変形面積が最も大きい変形を図 60-2 に示す。変形の形状から、使用工具との接触によるものと推定した。

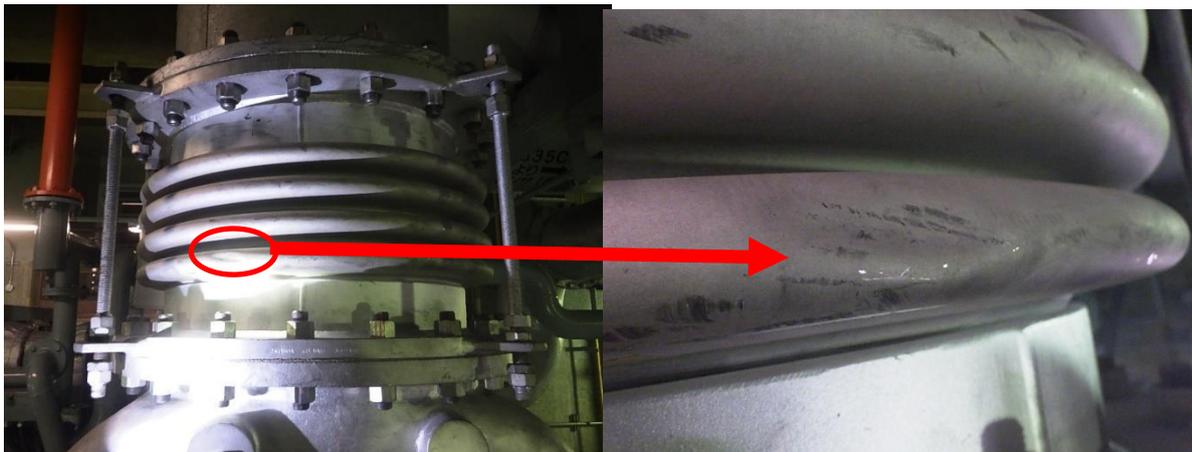
図 60-3 過給機入口伸縮継手で認められている変形写真

過給機出口伸縮継手と過給機入口伸縮継手は、口径とフランジボルト呼び径が等しいため締付け作業には同等の工具を用いる。また、肉厚も等しいことから、使用工具との接触による変形量は同程度になると考えられる。このため、過給機入口伸縮継手にて確認された、使用工具との接触によるものと考えられる変形のうち、変形面積及び深さが最も大きいものを解析時に想定する変形とした。
