本原原発第38号
平成30年11月28日

浜岡原子力発電所5号機 非常用ディーゼル発電機（B）
排気管伸縮継手破損による排気漏えいに伴う
運転上の制限からの逸脱について

浜岡原子力発電所5号機 非常用ディーゼル発電機（B）排気管伸縮継手
破損による排気漏えいに伴う運転上の制限からの逸脱について

発電用原子炉施設故障等報告書

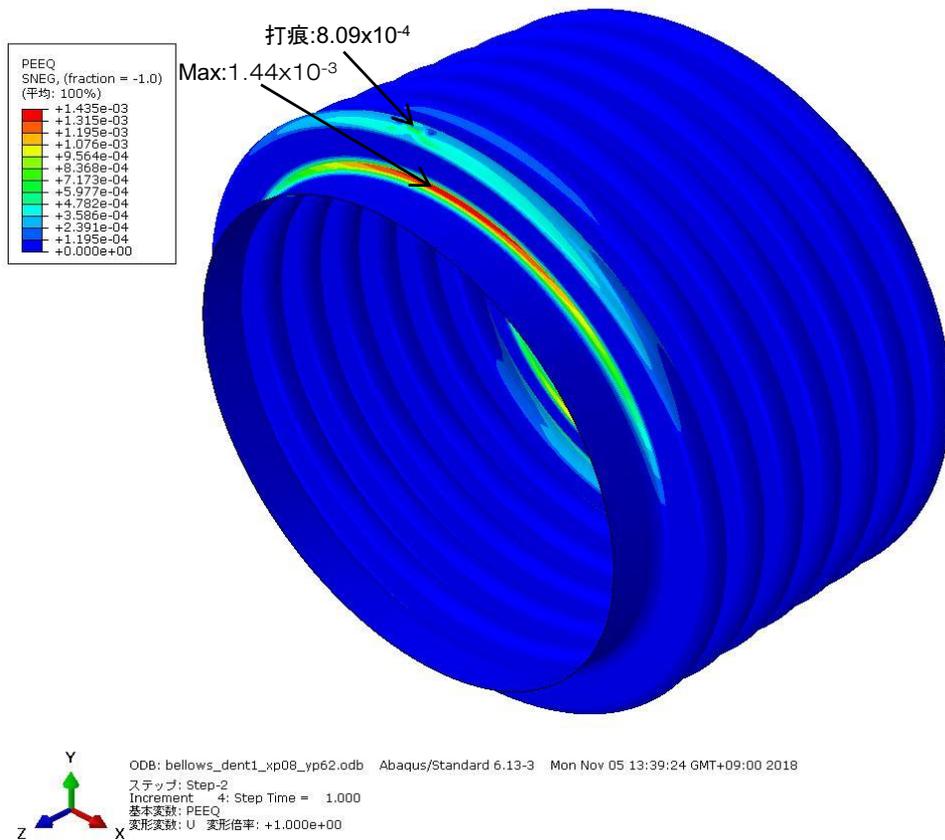
図 60-5 塑性ひずみの解析結果

変形による応力集中は小さく、最大応力集中点は変形と離れたベローズ谷部の外面側で発生していた。最大応力集中点での発生ひずみは 1.44×10^{-3} であり、許容繰り返し回数は 4.89×10^6 回であった。
