島根原子力発電所2号炉 審査資料	
資料番号	PLM-04-2
提出年月日	平成30年11月22日

# 島根原子力発電所2号炉 審査会合における指摘事項の回答 (照射誘起型応力腐食割れ)

中国電力株式会社

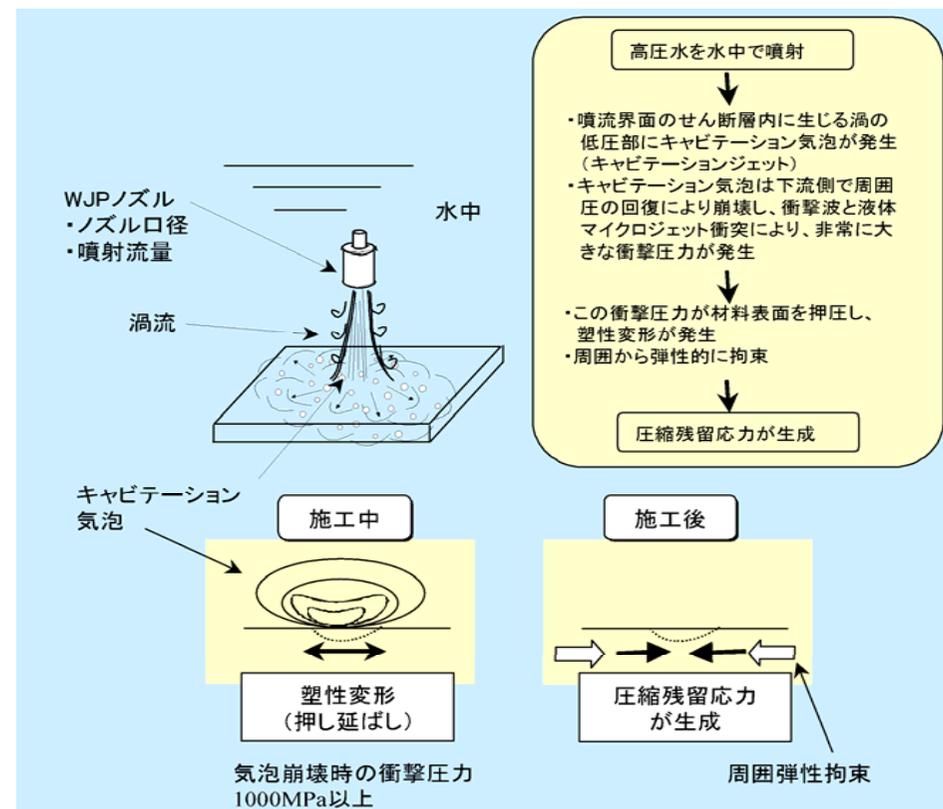
図1 ウォータージェットピーニングによる引張残留応力改善の原理  
(ピーニング工法ガイドラインより)

ウォータージェットピーニング施工とは、高圧水を水中でノズルから噴射することにより発生させたキャビテーションを含むジェットで、機器表面をピーニングすることにより、材料表面の引張残留応力を圧縮側に改善する方法である。
