島根原子力発電所 2号炉 審査資料	
資料番号	PLM-04 改 03
提出年月日	平成 30 年 11 月 22 日

# 島根原子力発電所 2号炉 高経年化技術評価 (照射誘起型応力腐食割れ)

## 補足説明資料

中国電力株式会社

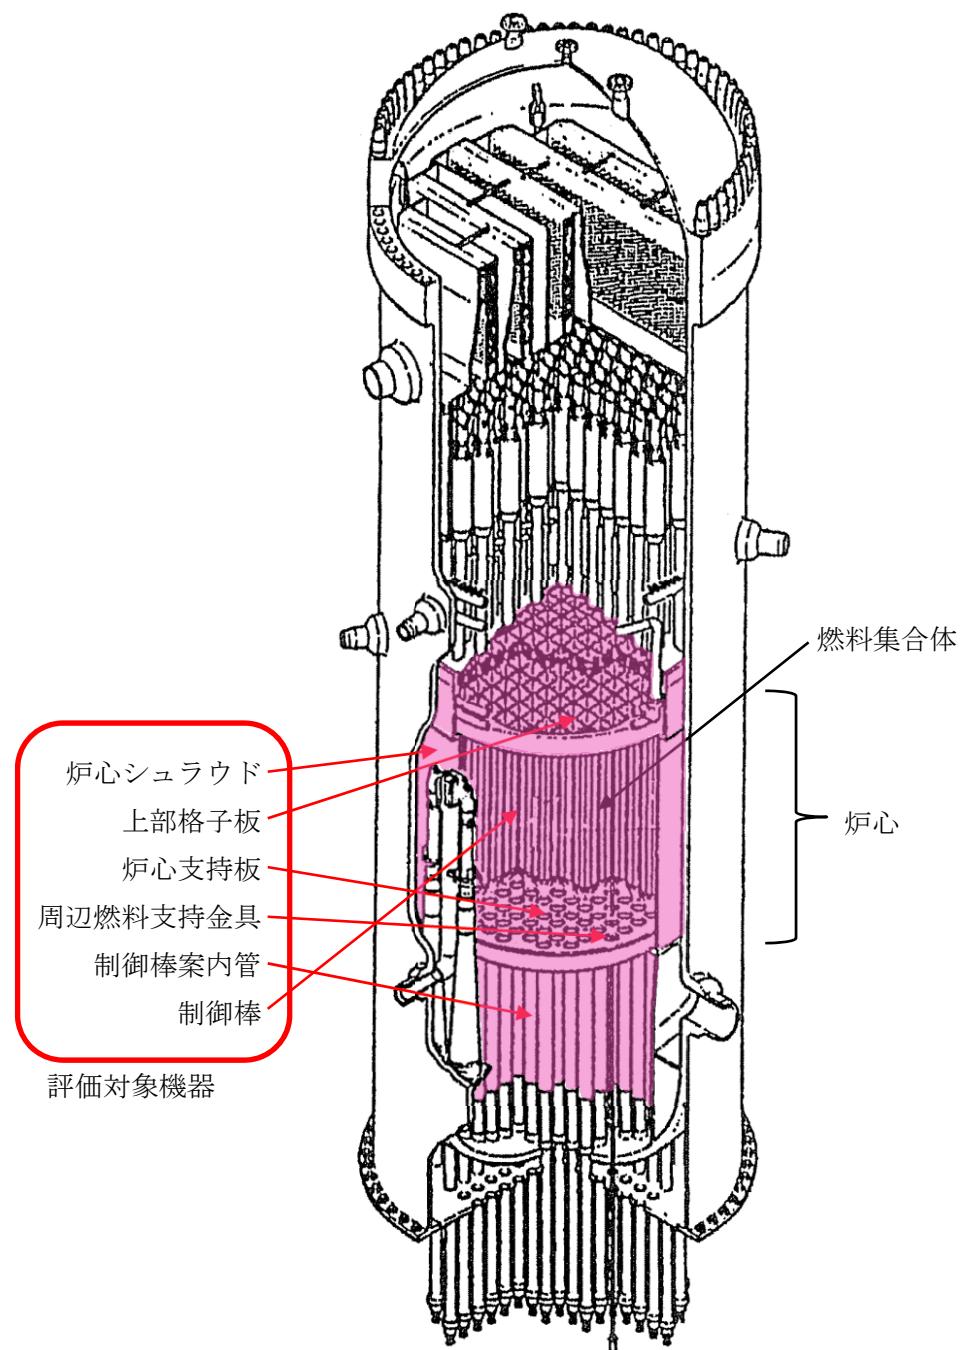
図1 原子炉圧力容器鳥瞰図および評価対象機器

比較的高い累積中性子照射量を受ける機器として、炉内構造物のうち炉心を取り囲む機器である炉心シラウド、上部格子板、炉心支持板、周辺燃料支持金具、制御棒案内管および制御棒を評価対象とする（図1参照）。

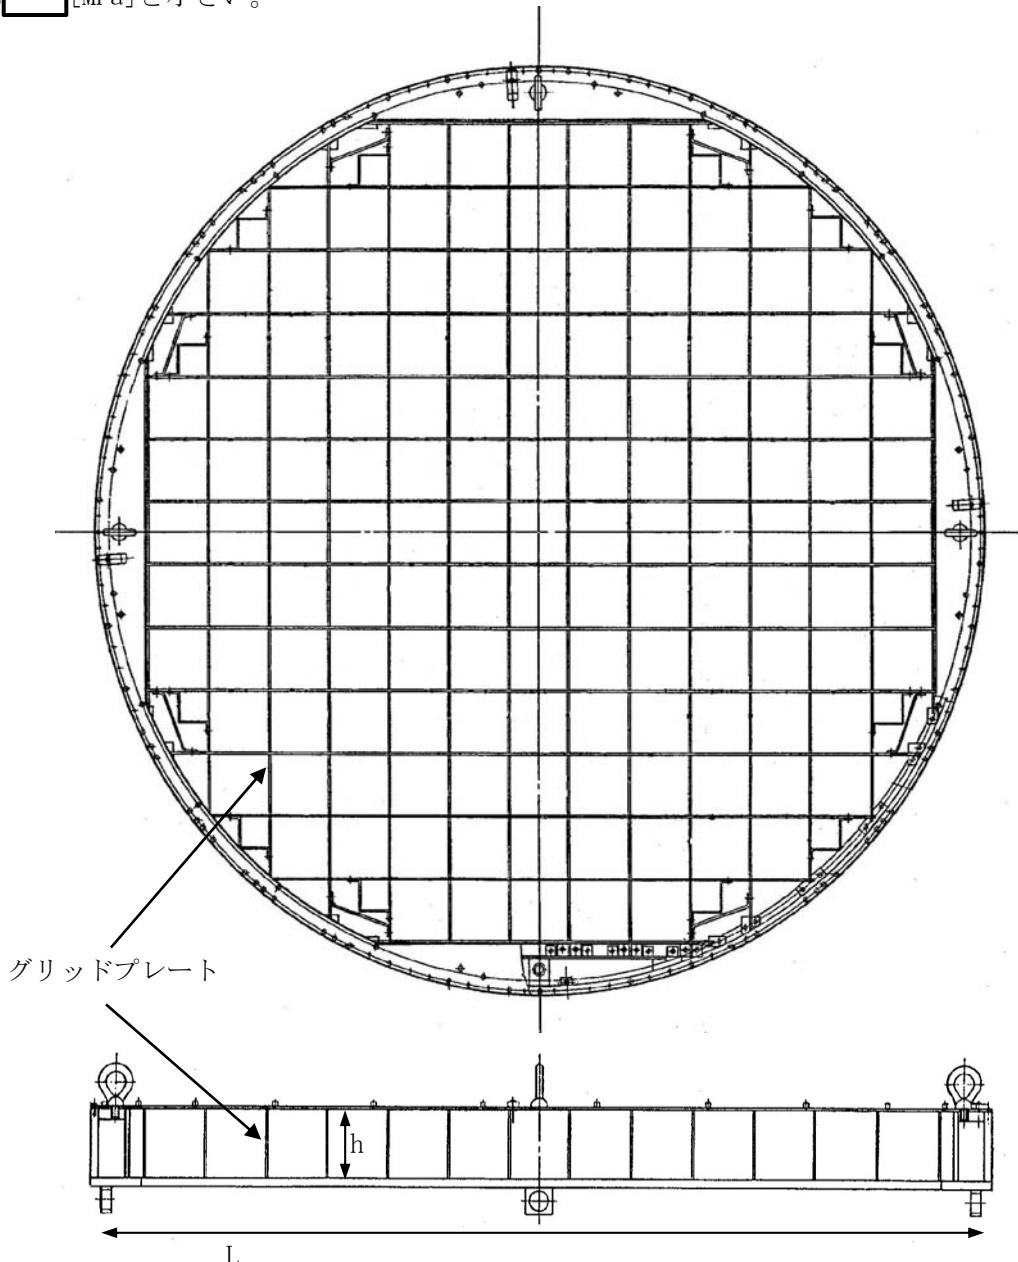
図 1 上部格子板の構造図

図1および図2に示す最長グリッドプレート中央部の曲げモーメントMは、等分布荷重を受ける両端固定梁の公式より、次のように求める。

以上より、上部格子板のグリッドプレートにかかる荷重は主に自重であり、その応力は最大でも  [MPa] と小さい。

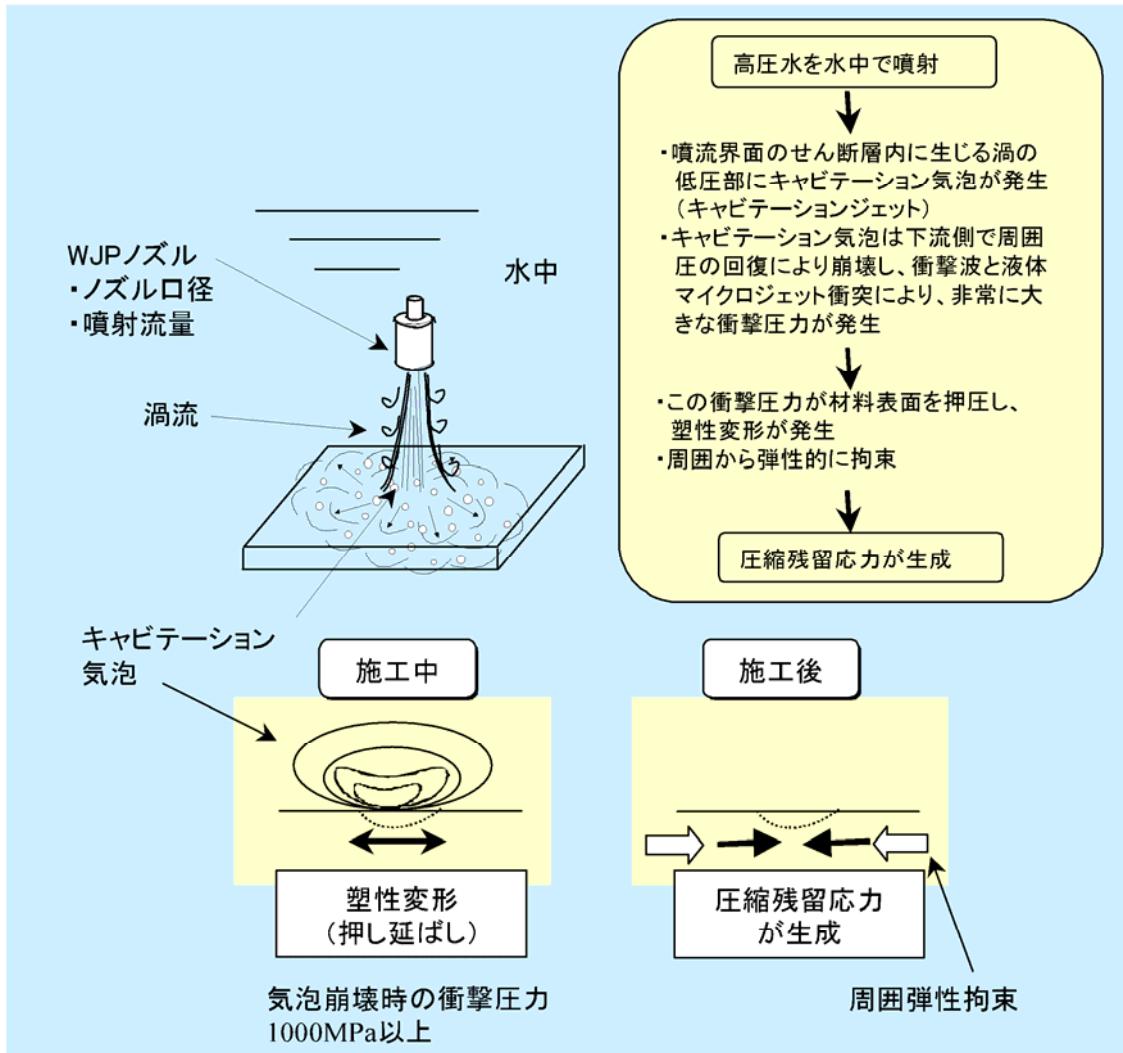
図 1 WJP による引張残留応力改善の原理  
(ピーニング工法ガイドラインより)

WJP による引張残留応力改善の原理を図 1 に示す。

WJP は、高压水を水中でノズルから噴射することにより発生させたキャビテーションを含むジェットで、機器表面をピーニングする技術である。このWJPの原理を、解説図 2-1(1)及び(2)に示す。

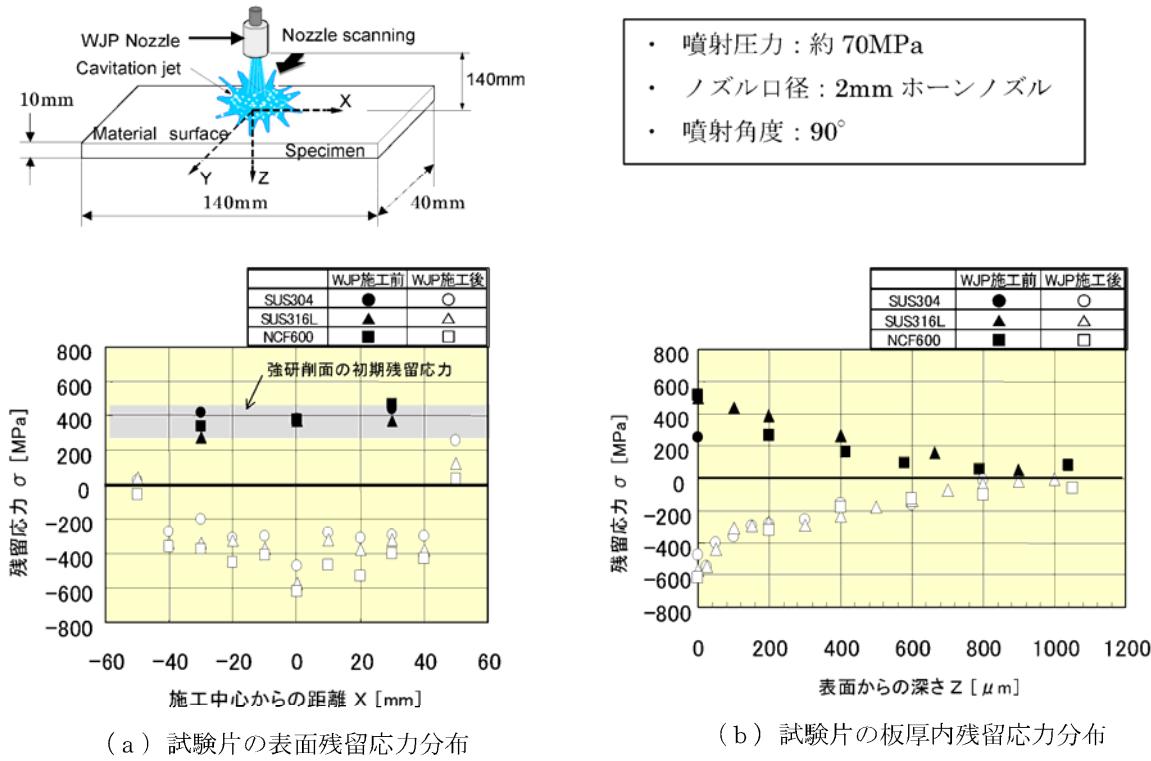
図2 WJPによる残留応力改善効果 (ピーニング工法ガイドラインより)

WJPによる応力腐食割れの抑制効果として、ピーニング工法ガイドラインに記載された残留応力改善効果の確認試験結果を図2に示す。強研削によって付与した初期の引張残留応力が、圧縮側になっていることが確認できる。

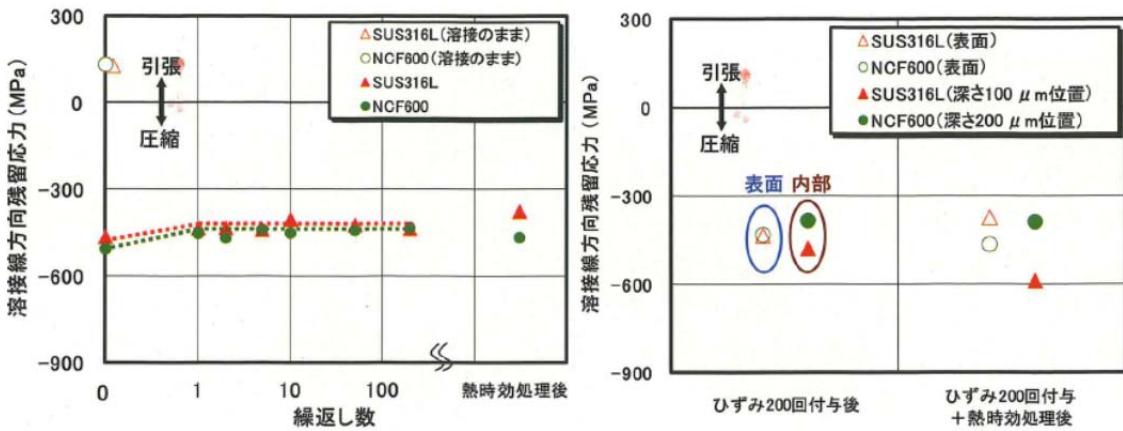
図5 残留応力測定結果

(5) 結果：ひずみを繰り返し与えた場合、さらにその後熱時効処理を施した場合においても表面および内部に圧縮残留応力が持続していた。なお、1回目のひずみ負荷時に昇温とひずみ負荷に伴う応力の再分配が生じて圧縮残留応力の緩和が生じるが、その後は同等の熱的および力学的な負荷に対して圧縮残留応力の変化は少なくなっている（図5）。

以上より、WJPにより付与された圧縮残留応力は、実機の60年運転を想定した条件下でも持続すると考えられる。

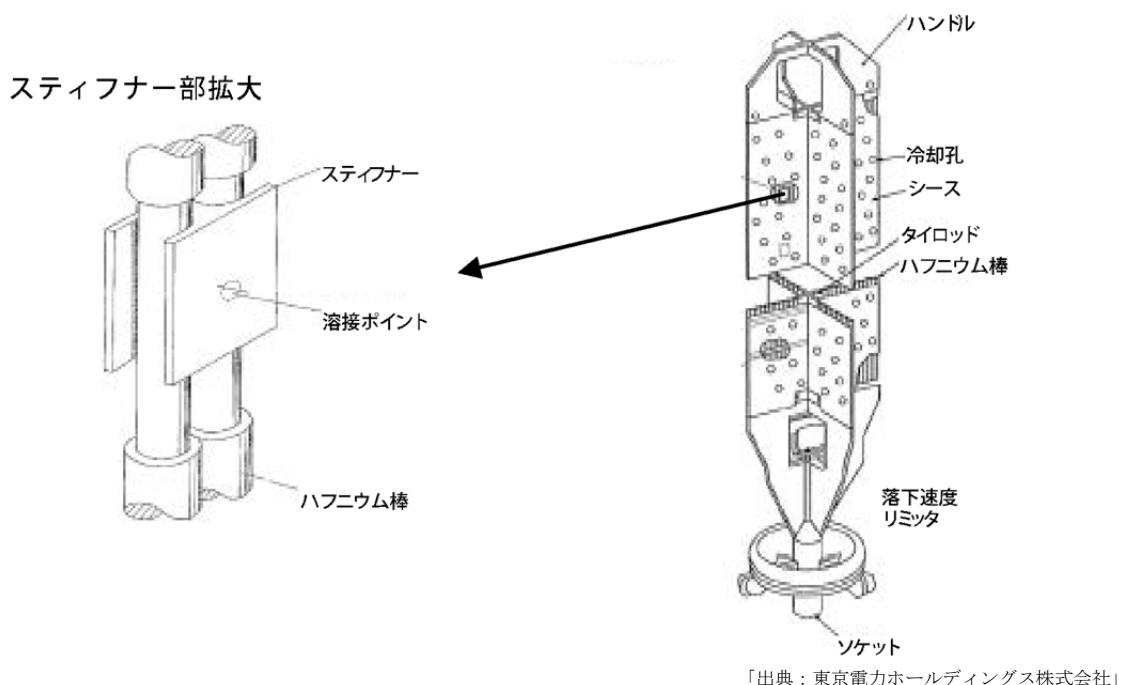
図1 ハフニウム棒型制御棒の概要

そのため、制御棒と燃料集合体のチャンネルボックスが干渉し、制御棒動作に支障が生じた。
