島根原子力発電所 2 号炉 高経年化技術評価  
(照射誘起型応力腐食割れ)

補足説明資料

平成 30 年 12 月 19 日

中国電力株式会社

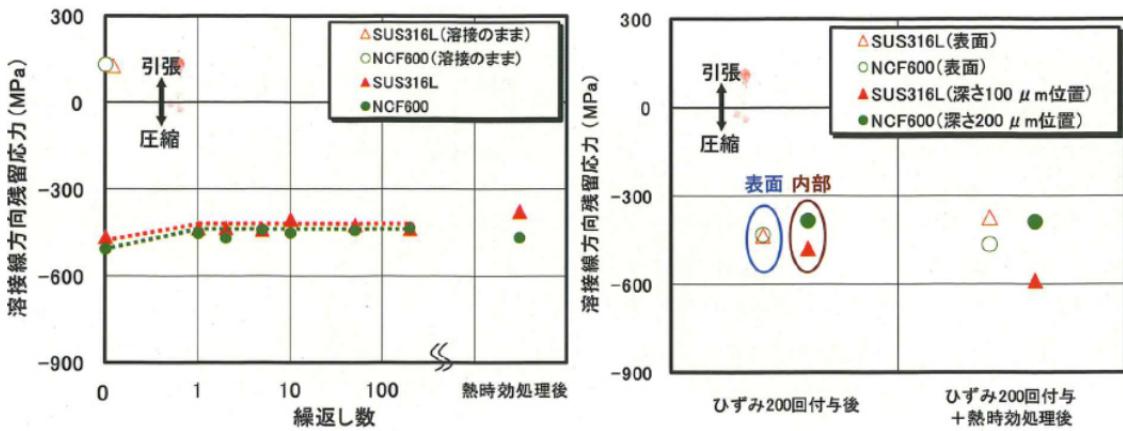
図5 残留応力測定結果

(5) 結果：ひずみを繰り返し与えた場合、さらにその後熱時効処理を施した場合においても表面および内部に圧縮残留応力が持続していた。なお、1回目のひずみ負荷時に昇温とひずみ負荷に伴う応力の再分配が生じて圧縮残留応力の緩和が生じるが、その後は同等の熱的および力学的な負荷に対して圧縮残留応力の変化は少なくなっている（図5）。

以上より、WJPにより付与された圧縮残留応力は、実機の60年運転を想定した条件下でも持続すると考えられる。

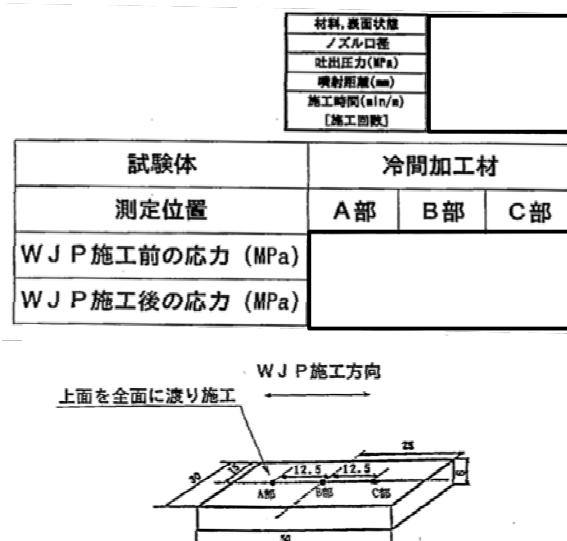
図8 照射模擬□%冷間加工材の残留応力に及ぼすWJPの効果

図8に示すとおり、照射硬化模擬材に対して、WJP施工前後の応力値を確認した結果、WJPによる応力改善効果が得られていた。
