2018年12月21日

放射性同位元素等取扱事業所における放射性同位元素の管理区域外への漏えいについて

塩野義製薬株式会社医薬研究センター（大阪府豊中市二葉町3丁目1番1号）
SPRC3棟2階廊下にあるパイプシャフト内RI排水管

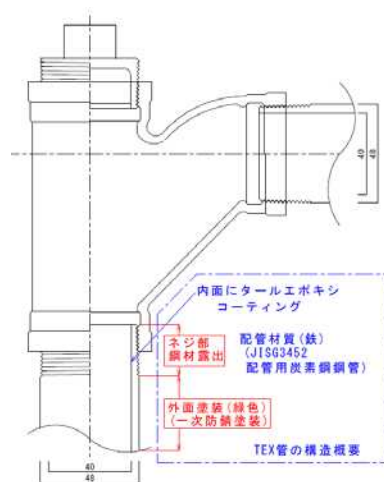
継手の詳細図

③ 今回の漏水が認められた継手箇所を切断し、内部を調査したところ、排水管自体に異常は認められなかったが、継手と縦管との接続部において、ねじ込み部分の腐食が確認された（断面写真1、3）。横引き配管の切断部位においても、継手との接続部に腐食が確認された（写真2）。

以上の調査結果から、今回の漏水は、西側 D 排水系統の 2 階天井裏の継手と堅管との接続部が腐食したことによるものと断定した。

今回の漏えい状況の調査結果をふまえ、今後、詳細な原因を調査し、対策を実施する。尚、当面の対応としては、D 排水系統の使用禁止を継続する。
