島根原子力発電所2号炉 審査資料	
資料番号	PLM-04-2 改02
提出年月日	平成30年12月10日

島根原子力発電所2号炉

審査会合における指摘事項の回答

(照射誘起型応力腐食割れ)

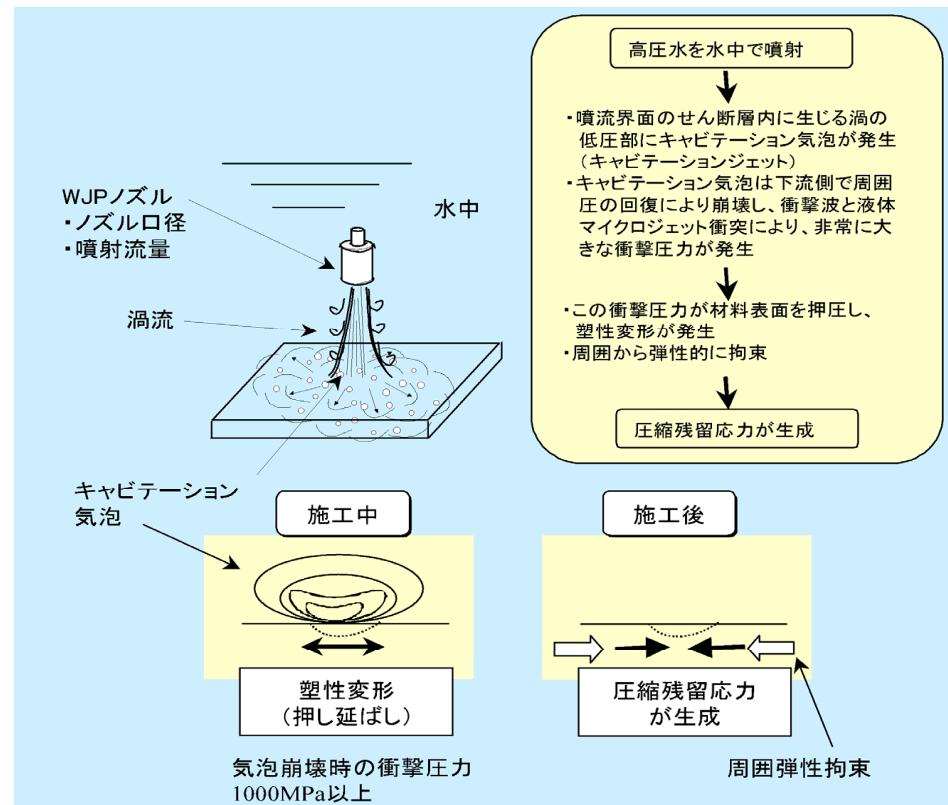
図1 ウォータージェットピーニングによる引張残留応力改善の原理
(ピーニング工法ガイドラインより)

ウォータージェットピーニング施工とは、高圧水を水中でノズルから噴射することにより発生させたキャビテーションを含むジェットで、機器表面をピーニングすることにより、材料表面の引張残留応力を圧縮側に改善する方法である。

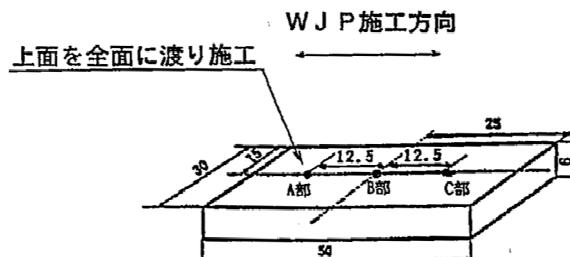
図4 照射模擬□%冷間加工材の残留応力に及ぼすWJPの効果

図4に示すとおり照射硬化模擬材に対して、ウォータージェットピーニング(WJP)施工前後の応力値を確認した結果、ウォータージェットピーニングによる応力改善効果が得られていた。
