当該D/G発電機出力トレンド

非常用ディーゼル発電機 機関概要図と仕様

要因分析表 (発電機出力低下)

発電機出力低下に関する要因分析に基づく要因調査結果

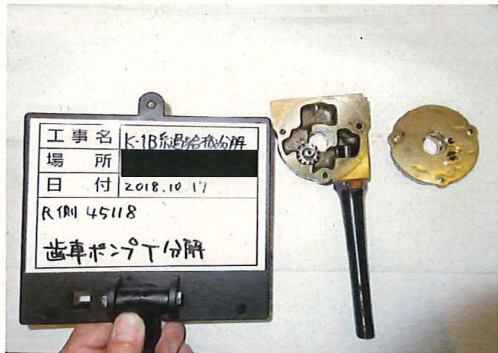
オイルポンプ分解

分解点検にて異常のないことを確認
