核燃料サイクル工学研究所プルトニウム燃料第二開発室の
管理区域内における汚染について（第 2 報）

原子力施設故障等報告書

核燃料サイクル工学研究所プルトニウム燃料第二開発室の
管理区域内における汚染について（第2報）

平成31年3月

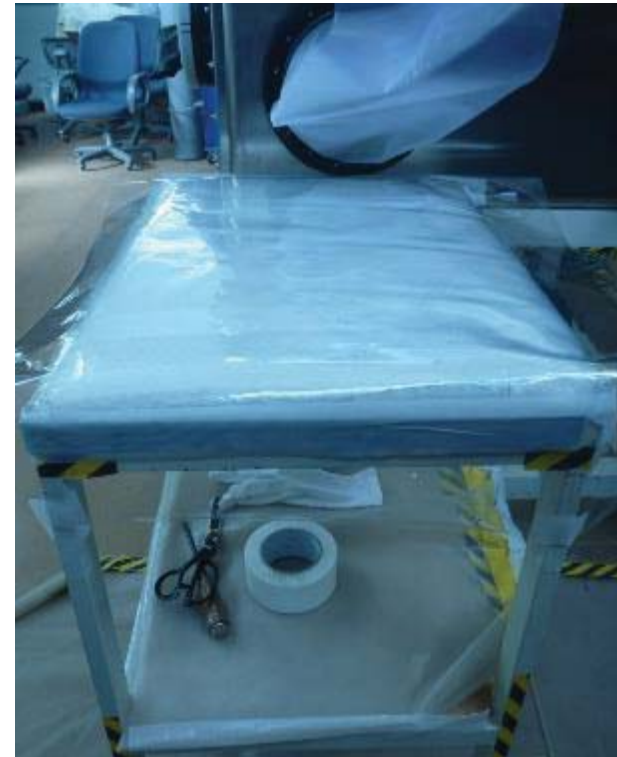
粉末調整室(A-103)で使用していた作業台

- ・ バッグイン・バッグアウト作業中に用いる作業台上の養生（エアキャップ四重及び厚さ 3 mm のゴム板）や作業台の縁部及び角部の養生は、一重目の樹脂製の袋の損傷に対して更なる改善の余地がある。

粉末調整室(A-103)で使用していた作業台上に緩衝材が敷かれていたが、作業台の端部・角部は覆われていなかった。

- ・ 作業台の上部、縁部及び角部の養生方法をより効果的なものに見直す。
- ・ 一重目の樹脂製の袋の損傷の防止、損傷の早期発見、汚染の早期発見、汚染時の汚染拡大防止の観点から、ホールドポイントの設定を含めマニュアルを見直す。
- ・ 貯蔵容器の温度の情報など、現場の安全確保のために必要な情報を適切に伝達できるように、情報伝達方法・教育方法を見直す。
- ・ マニュアルの記載事項やホールドポイントの遵守を徹底するために、作業指示方法を見直すとともに、効果的な教育・訓練方法を検討する。
