核燃料サイクル工学研究所プルトニウム燃料第二開発室の
管理区域内における汚染について（第 3 報）

原子力施設故障等報告書

件名	核燃料サイクル工学研究所プルトニウム燃料第二開発室の管理区域内における汚染について（第 3 報）
事象発生の日時	発生日時 平成 31 年 1 月 30 日（水）14 時 24 分 法令報告事象と判断した日時 平成 31 年 1 月 30 日（水）15 時 22 分
事象発生の場所	プルトニウム燃料第二開発室 粉末調整室（A-103）（管理区域）
事象発生の原子力施設名称	国立研究開発法人日本原子力研究開発機構 核燃料サイクル工学研究所 プルトニウム燃料第二開発室
事象の状況	<p>平成 31 年 1 月 30 日、プルトニウム燃料第二開発室粉末調整室（A-103）において、核燃料物質を収納している金属製の貯蔵容器 2 本（アルミニウム製のものとステンレス鋼製のもの（以下「ステンレス缶」という。)) をそれぞれ二重に梱包している樹脂製の袋の交換作業中に、ステンレス缶を梱包している二重目の樹脂製の袋表面等から汚染が検出されるとともに、14 時 24 分、粉末調整室（A-103）に設置された α 線用空気モニタ（α-8）警報が吹鳴した。また、14 時 27 分、粉末調整室（A-103）に設置された α 線用空気モニタ（α-10）警報が吹鳴した。</p> <p>粉末調整室（A-103）における空气中放射性物質の濃度については、α 線用空気モニタ（α-8 及び α-10）の指示値（約 3100 cpm 及び約 1000 cpm）から 1 週間の平均濃度として評価した濃度がそれぞれ 9.1×10^{-7} Bq/cm³、2.9×10^{-7} Bq/cm³ に上昇し、警報設定値（約 290 cpm から 1 週間の平均濃度として評価した濃度 7×10^{-8} Bq/cm³）を超え、警報が吹鳴した。その後は安定し、ほとんど変動がない状態が継続した。これらの値は、モニタ指示値（単位：cpm）から 1 週間の平均濃度として評価しているものであるが、法令に定める放射線業務従事者の呼吸する空气中濃度限度（プルトニウム-238（不溶性の酸化物以外の化合物）：三月間における平均濃度 7×10^{-7} Bq/cm³）を超えるおそれがあることから、14 時 50 分に粉末調整室（A-103）を立入制限区域に設定した。15 時 22 分に法令報告事象と判断した。</p>

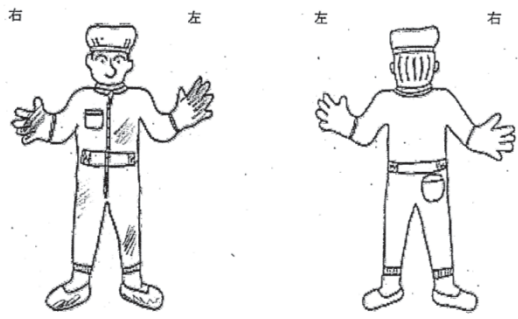
当事者	所属	施設課 H31.3.8	氏名	作業員A
測定状況	日時	平成31年1月30日18時43分*	測定者	
	場所	Pu-2 H31.3.8		A102 H31.3.8
測定結果	汚染部位		測定値 (注)	
	①	両手	α	cpm (2.5 × 10 ⁻¹ Bq/cm ²)
			β	cpm (— Bq/cm ²)
	②	カバーオール	α	cpm (2.9 × 10 ⁻¹ Bq/cm ²)
			β	cpm (— Bq/cm ²)
	③	RIシューズ	α	cpm (2.5 × 10 ⁻¹ Bq/cm ²)
			β	cpm (— Bq/cm ²)
	④		α	cpm (— Bq/cm ²)
β			cpm (— Bq/cm ²)

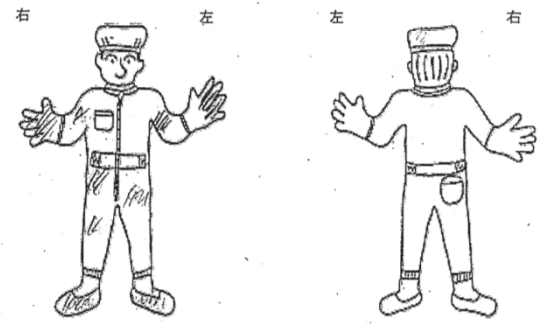
当事者	所属	施設課 H31.3.8	氏名	作業員B
測定状況	日時	平成31年1月30日17時51分*	測定者	
	場所	Pu-2 H31.3.8		A102 H31.3.8
測定結果	汚染部位		測定値 (注)	
	①	両手	α	cpm (6.0 × 10 ⁻¹ Bq/cm ²)
			β	cpm (— Bq/cm ²)
	②	カバーオール	α	cpm (9.6 × 10 ⁻¹ Bq/cm ²)
			β	cpm (— Bq/cm ²)
	③	RIシューズ	α	cpm (7.2 × 10 ⁻¹ Bq/cm ²)
			β	cpm (— Bq/cm ²)
	④		α	cpm (— Bq/cm ²)
β			cpm (— Bq/cm ²)

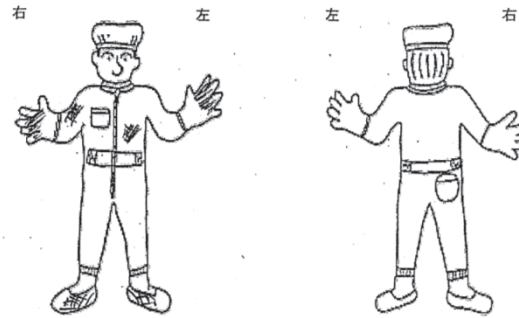
図4.2.33 作業員Iの身体汚染検査の結果(脱装後)

当事者	所属	検査課 H31.3.8	氏名	作業員 I
測定状況	日時	平成31年1月30日 12時07分*		
	場所	Pu-2	A102	H31.3.8
測定結果	汚染部位	測定値 (注)		
	① 両手	α	cpm (7.2×10^{-2} Bq/cm ²)	
		β	cpm (— Bq/cm ²)	
	② カビ-フィル	α	cpm (7.2×10^{-2} Bq/cm ²)	
		β	cpm (— Bq/cm ²)	
	③ RIシールド	α	cpm (1.5×10^{-1} Bq/cm ²)	
		β	cpm (— Bq/cm ²)	
	④	α	cpm (— Bq/cm ²)	
β		cpm (— Bq/cm ²)

- ・ 仕上室(A-101)において、作業衣及び半面マスクの脱装後に放管員が実施した身体汚染検査の結果。
- ・ 枠内は放射線管理対応記録を示す。

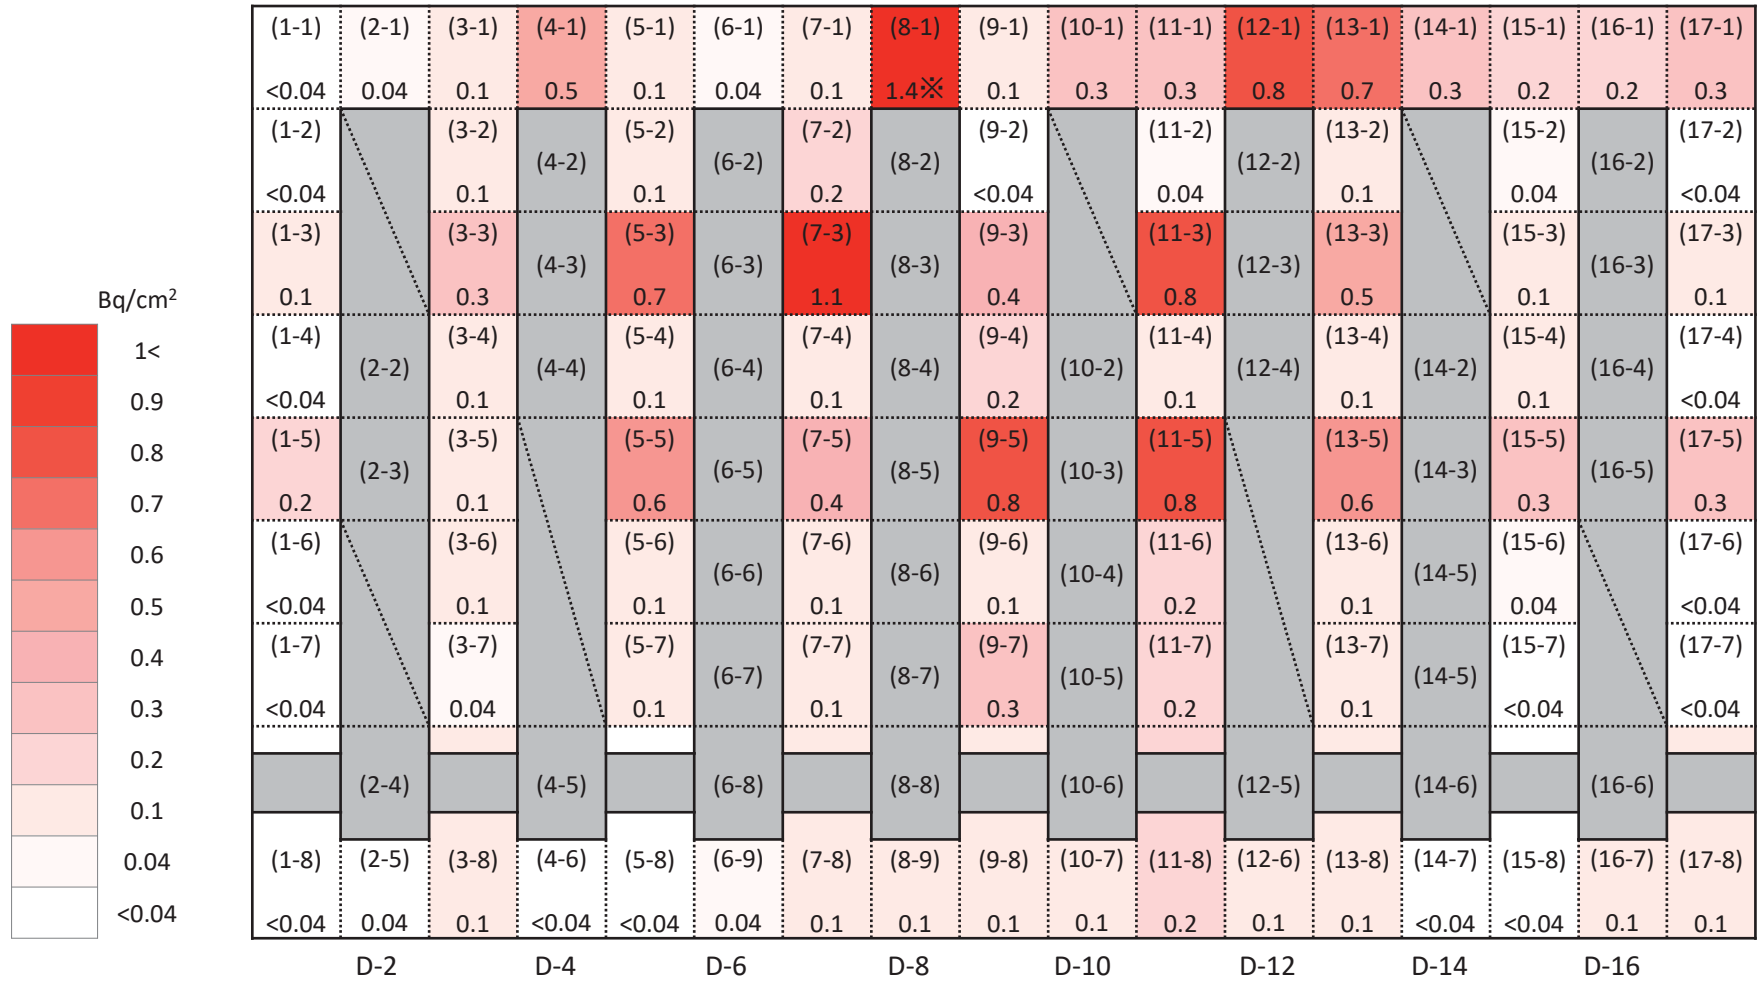
図6.2.1 粉末調整室(A-103)の通路の表面密度測定結果(簡易除染前)

通路の汚染検査及び簡易除染作業については、汚染状況を把握するために、粉末調整室(A-103)の通路を約1m×1mに区画化し、ネルスミヤによる拭き取りを行い、その後、ネルスミヤのダイレクトサーベイを行うことにより表面密度を測定した。簡易除染前の粉末調整室(A-103)の通路の表面密度測定結果を図6.2.1に、簡易除染後の表面密度測定結果を図6.2.2に示す。

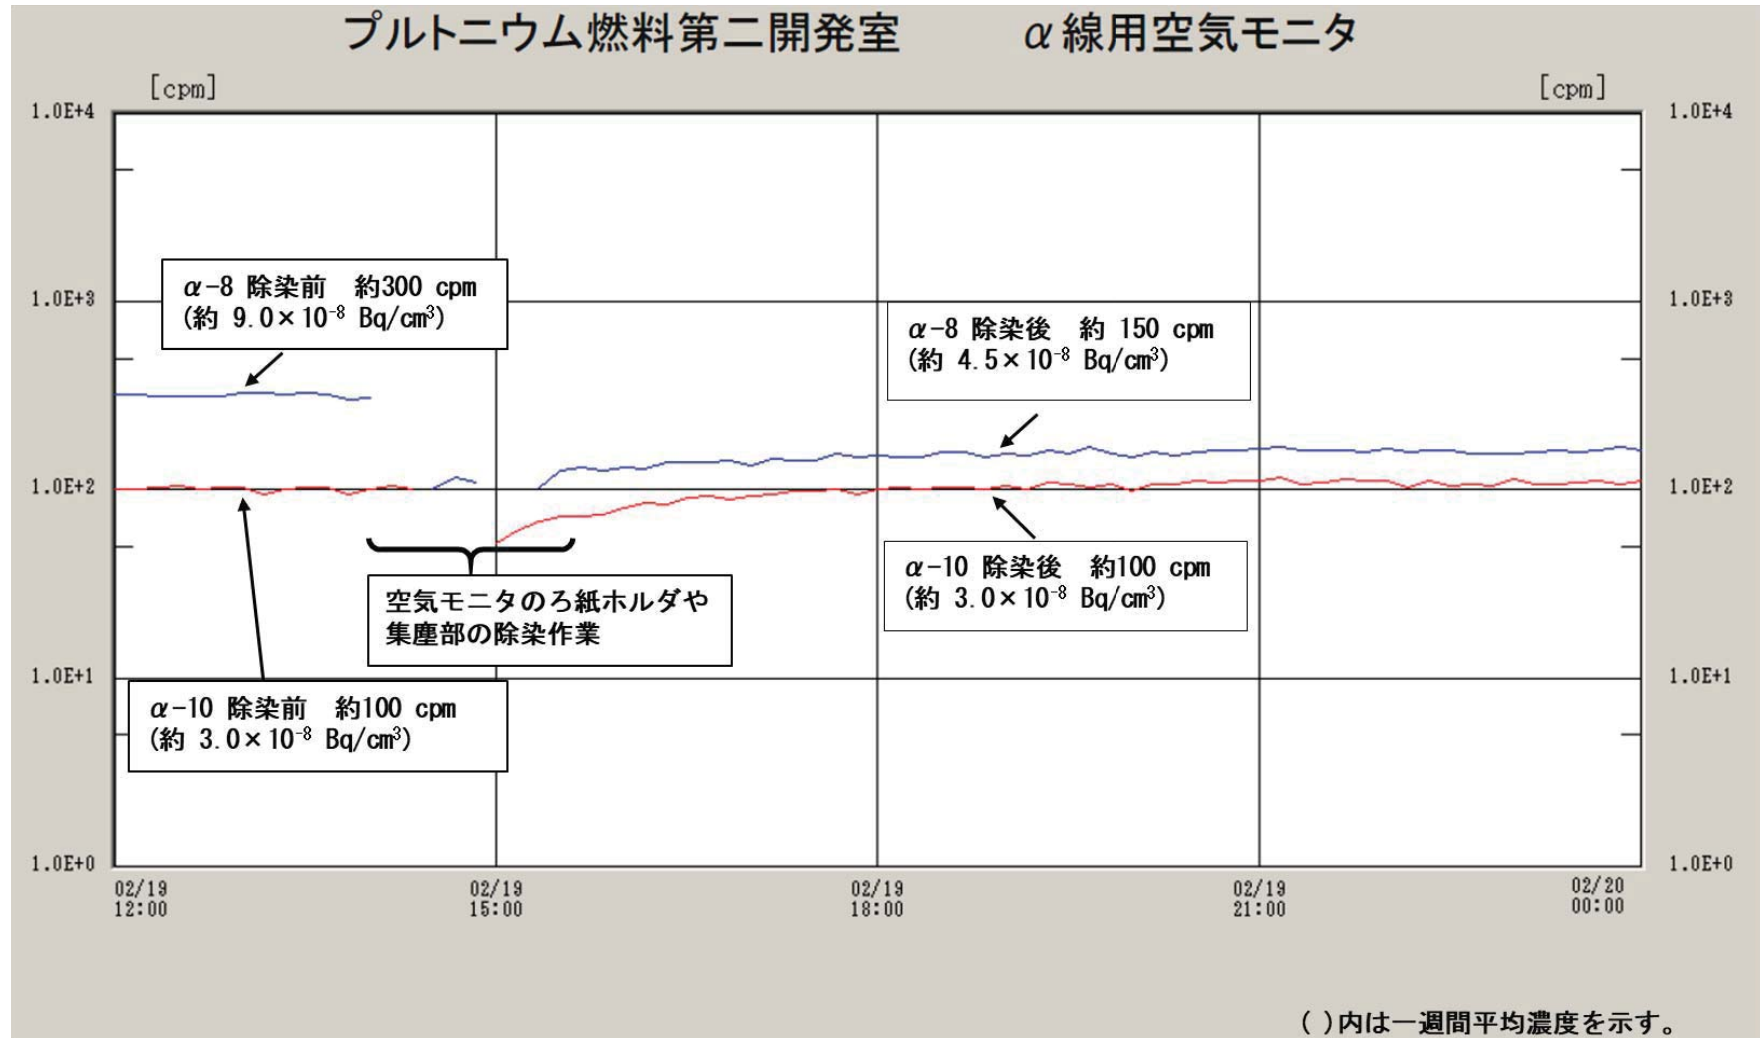
図6.4.1 α 線用空気モニタ($\alpha-8$ 、 $\alpha-10$)指示値のトレンド(除染前後)

α 線用空気モニタ ($\alpha-8$ 、 $\alpha-10$) のろ紙交換後の指示値は、事象発生前の通常の変動範囲よりも高い値を示していたが、現場調査や除染作業を実施した際にも指示値が上昇することがなかったため、ろ紙を固定するホルダや検出器付近に汚染が付着している可能性が考えられた。平成 31 年 2 月 19 日に当該部の除染を実施したところ、指示値が低下したことから、汚染が付着した影響であることが確認された (図 6.4.1 参照)。あわせて、エアスニファについても、ろ紙を固定するホルダや検出器付近の除染を行った。

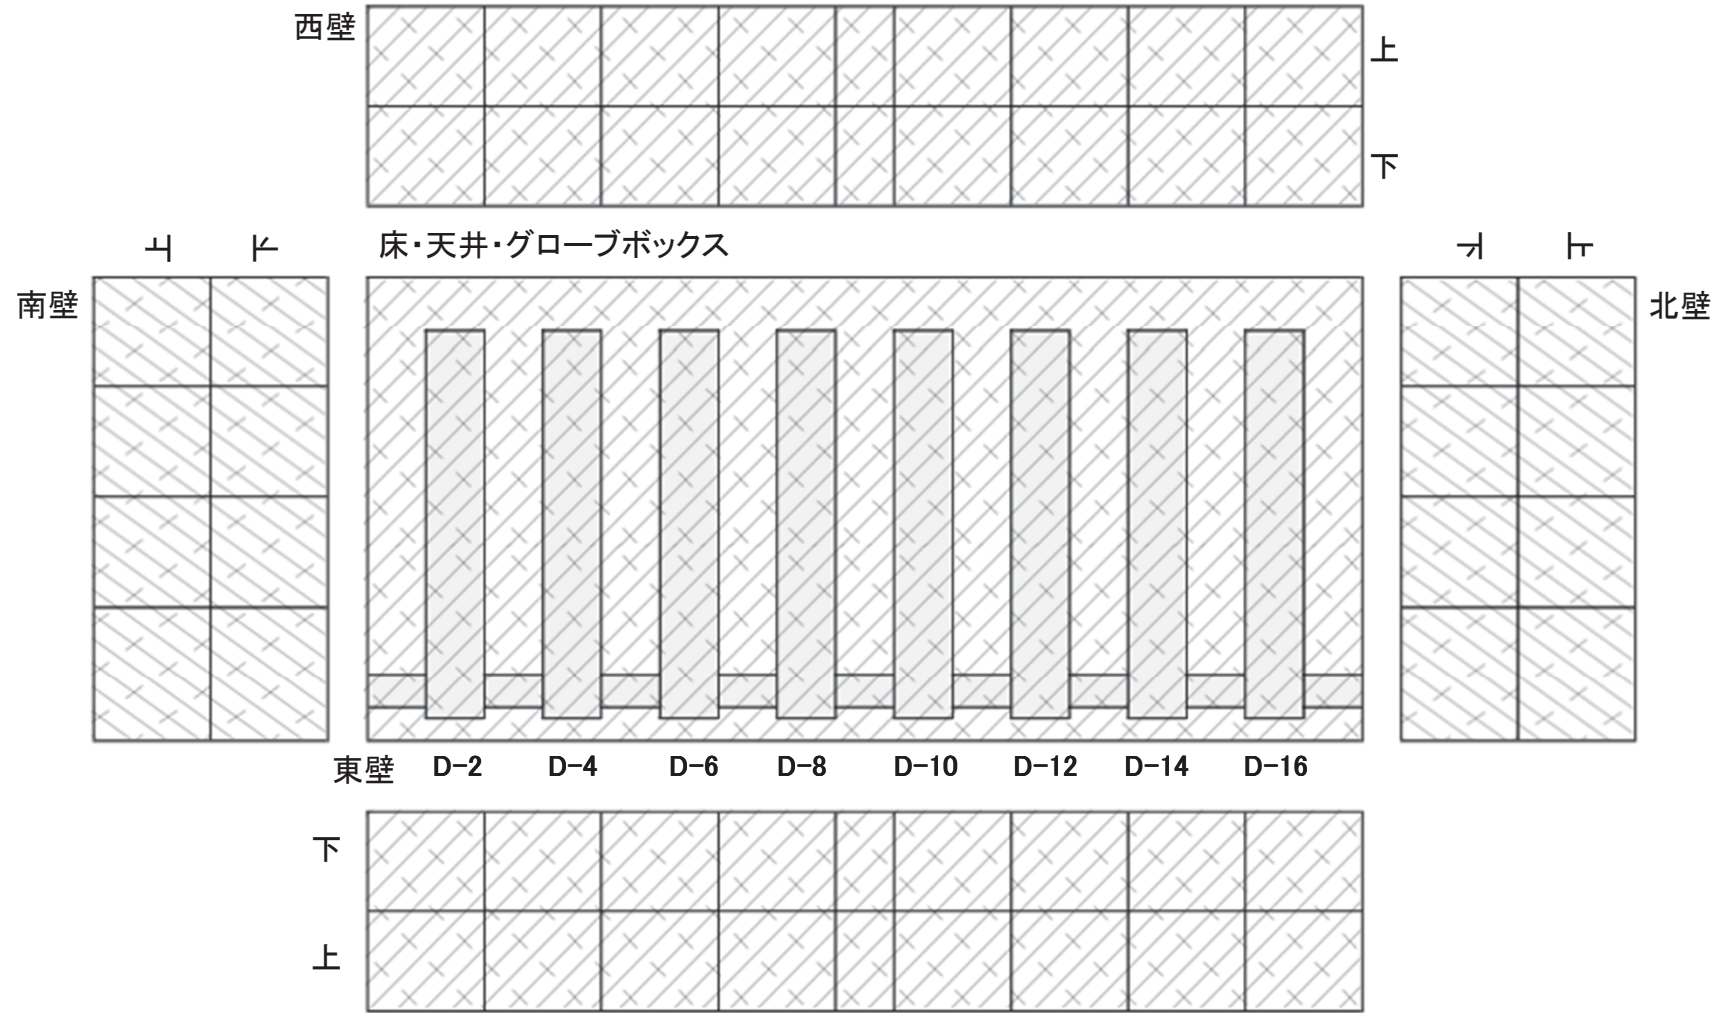
図6.5.1 粉末調整室(A-103)の立入制限区域解除に係るスミヤ測定結果

を放管員が実施した。その結果、粉末調整室(A-103)全域の表面密度が管理目標値(α :0.04 Bq/cm²)以下であることを確認した(図6.5.1、図6.5.2参照)。

採取日時:平成31年2月20日 13時43分～
 平成31年2月20日 15時39分
 採取場所:上記図面(網掛部)に示す(424点)
 測定日時:平成31年2月20日 16時21分
 測定結果:全て管理目標値以下
 管理目標値: α 線 4×10^{-2} Bq/cm²
 検出下限値: α 線 4×10^{-2} Bq/cm²

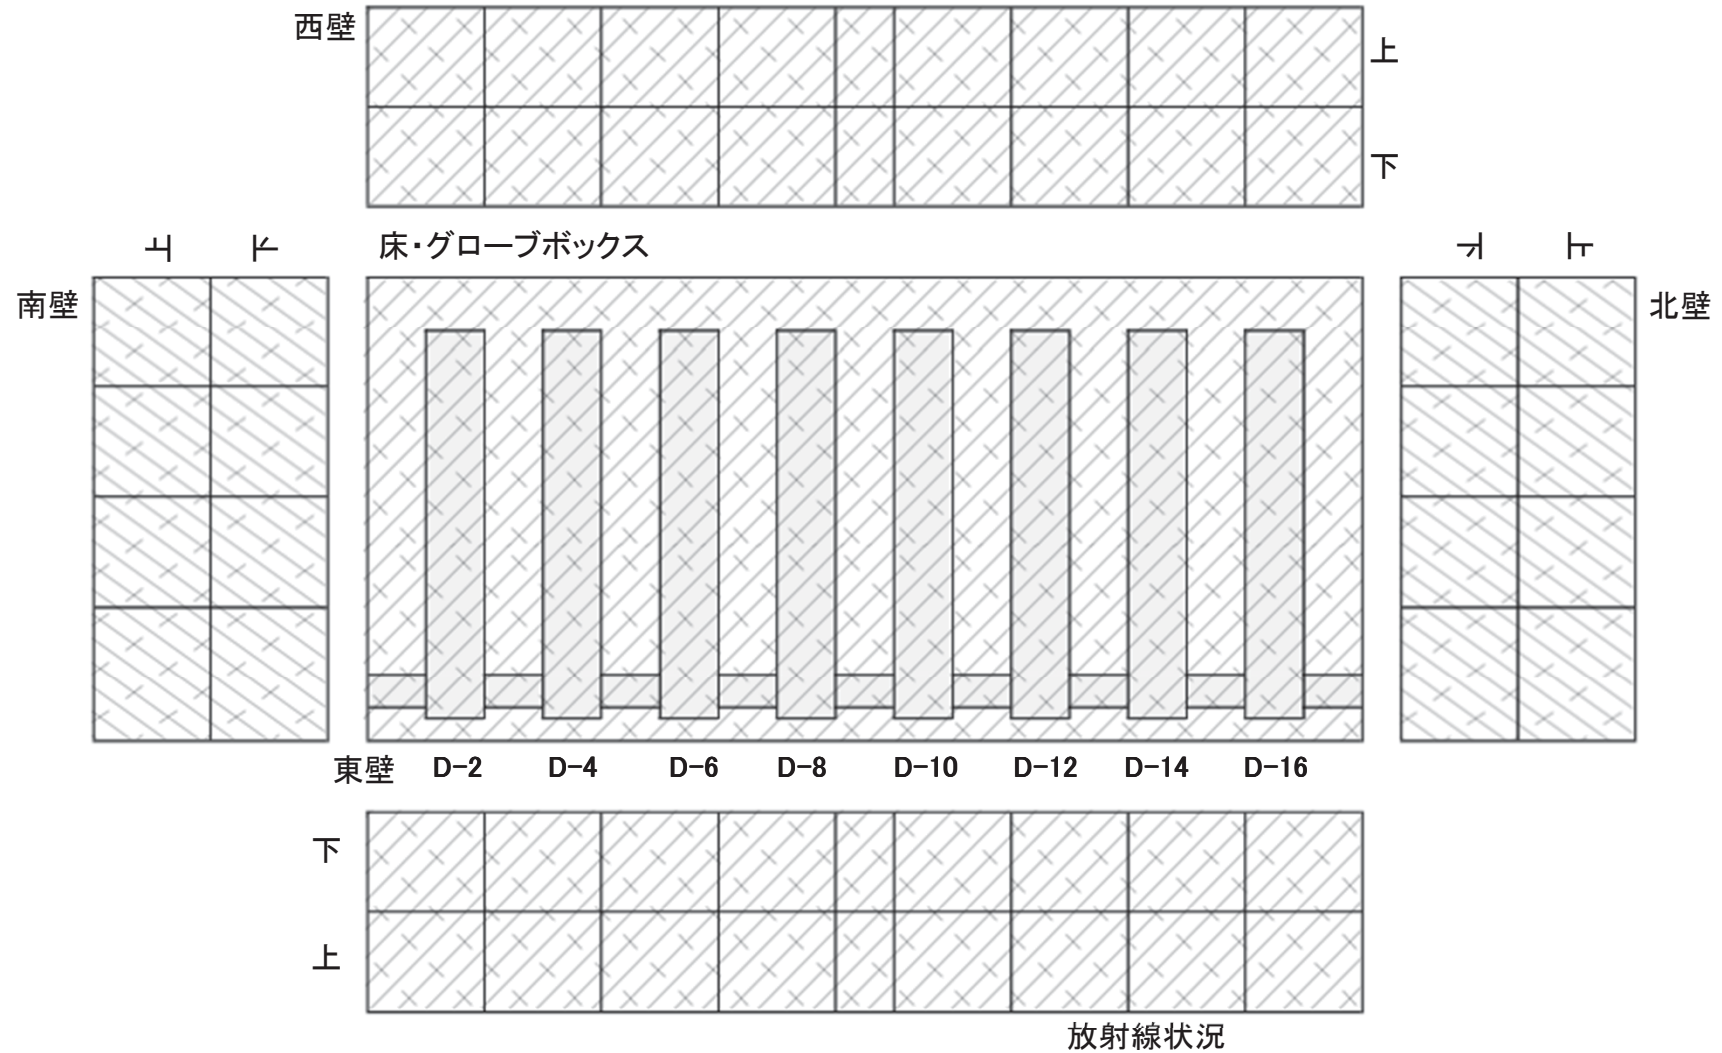
図6.5.2 粉末調整室(A-103)の立入制限区域解除に係るダイレクトサーベイ測定結果

測定日時: 平成31年2月20日9時30分～
 平成31年2月20日15時39分
 採取場所: 上記図面(網掛部)に示す
 測定結果: 全て管理目標値以下
 管理目標値: α 線 4×10^{-2} Bq/cm²
 検出下限値: α 線 4×10^{-2} Bq/cm²

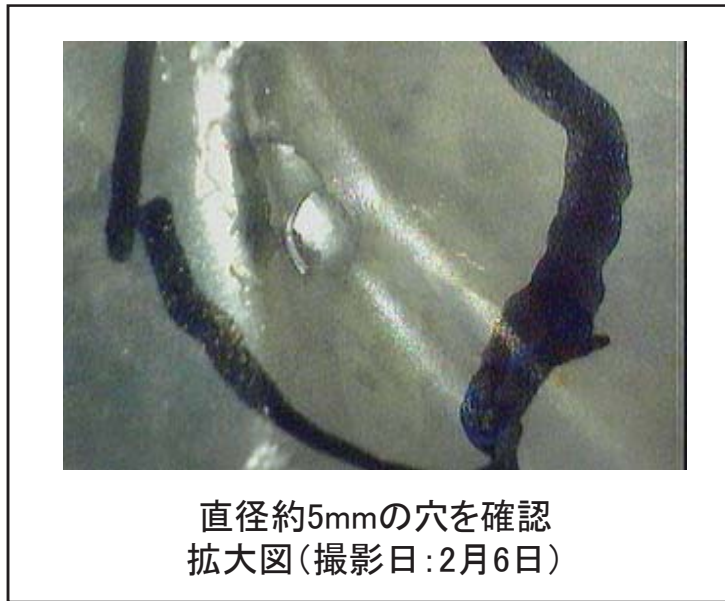
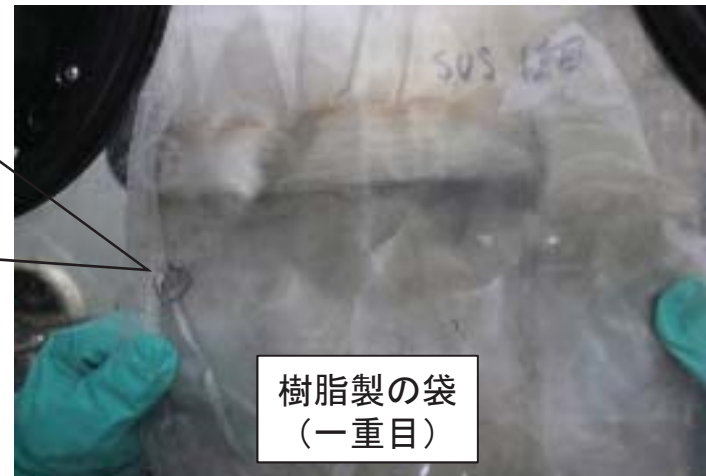
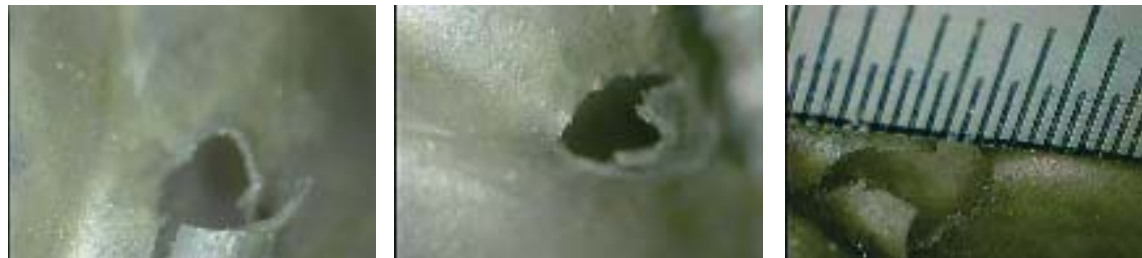
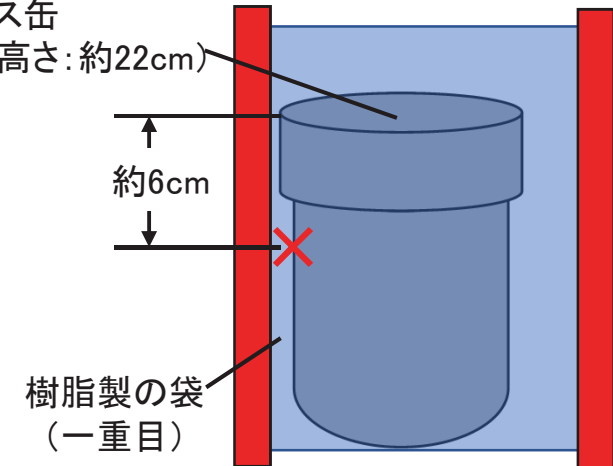
図7.1.1 ステンレス缶の一重目の樹脂製の袋の観察結果

ステンレス缶
(直径:約φ11cm、高さ:約22cm)

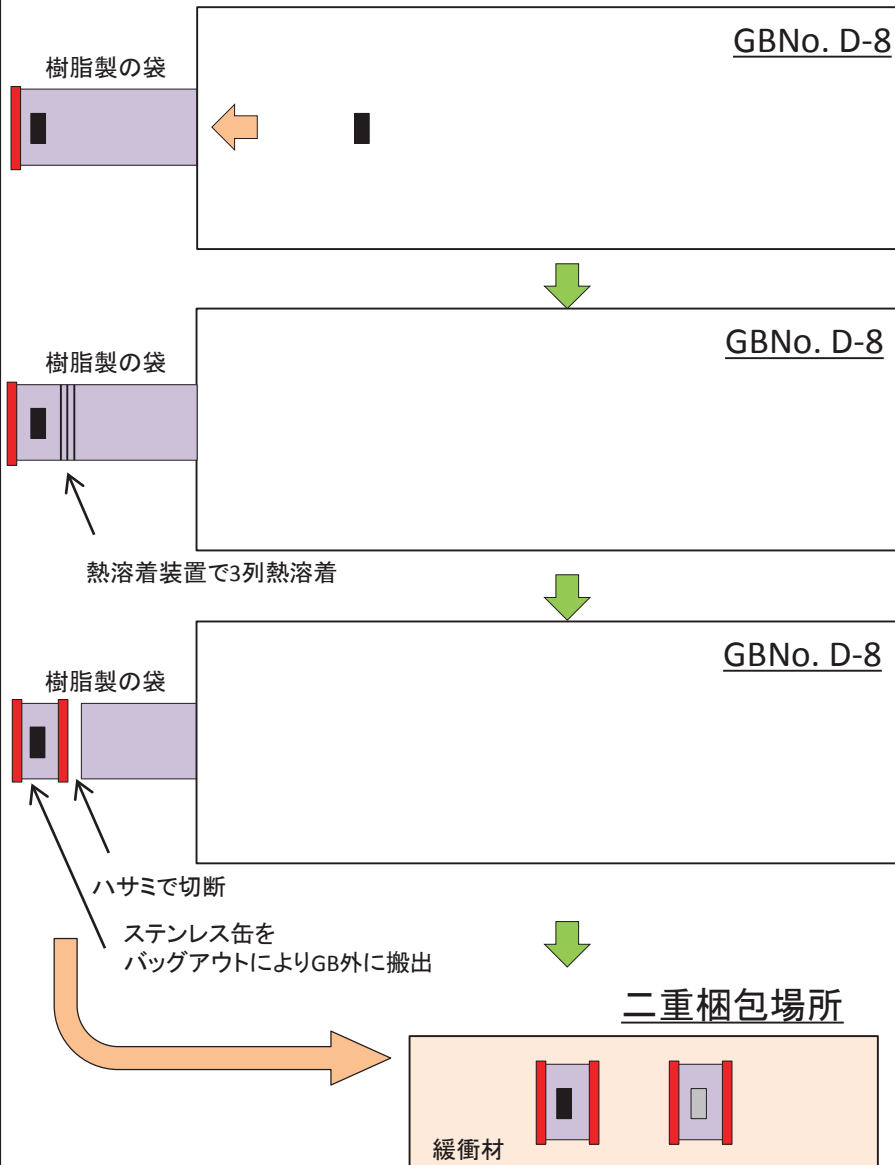
図7.1.2(5) 作業の流れ

- ①作業員Eは、ステンレス缶を樹脂製の袋内に挿入しながら、作業員Dに受渡した。
- ②作業員Dは、受取ったステンレス缶を樹脂製の袋の先端まで引入了。その際、作業員Bは作業員Dの補助を行った。
- ③作業員Cは、被ばく低減のため、ステンレス缶に遮へいシートを掛けた。
- ④作業員Dは、樹脂製の袋を熱溶着装置で3列熱溶着した。また、熱溶着部の汚染検査を行い汚染がないことを確認した。
- ⑤作業員Cは、熱溶着装置のヘッド部の汚染検査を行い、汚染が無いことを確認した。
- ⑥作業員Bは、樹脂製の袋の3列熱溶着の中央の熱溶着部をハサミで切断した。
- ⑦作業員Bは水で湿らせた紙タオルに包み、作業台の中段に置いた。
- ⑧作業員Cは、樹脂製の袋の切断面(樹脂製の袋の両側)を赤色布テープで養生した。
- ⑨作業員Cは、養生した切断面の汚染検査を行い汚染が無いことを確認した。
- ⑩作業員B、Dは、手の汚染検査を行い汚染が無いことを確認した。
- ⑪作業員Bは、バッグアウトしたステンレス缶一重梱包物を二重梱包場所に移動させた。

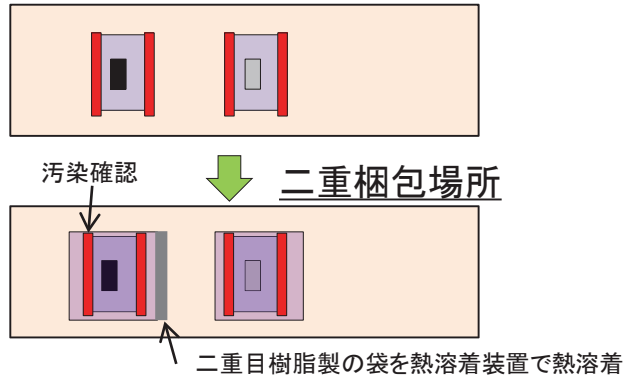
- ①作業員Bは、ステンレス缶一重梱包物を二重目の樹脂製の袋に入れた。
- ②作業員Bは、二重目の樹脂製の袋内の空気抜きを行った。
- ③作業員Bは、熱溶着装置で二重目の樹脂製の袋の熱溶着を行った。その際、作業員Cは、補助を行った。
- ④作業員Cは、緩衝材上に置かれていたアルミ缶一重梱包物を二重目の樹脂製の袋に入れた。
- ⑤作業員Bは、ステンレス缶二重梱包物表面のスミヤ試料を採取した。
- ⑥作業員Eは、採取したスミヤ試料の汚染検査を行ったところ、レベルの高い汚染(使用したサーベイメータの初期設定レンジでは測定できないレベル)を確認した。また、作業員B、Cの手の汚染検査実施したところ、同じくレベルの高い汚染を確認した。

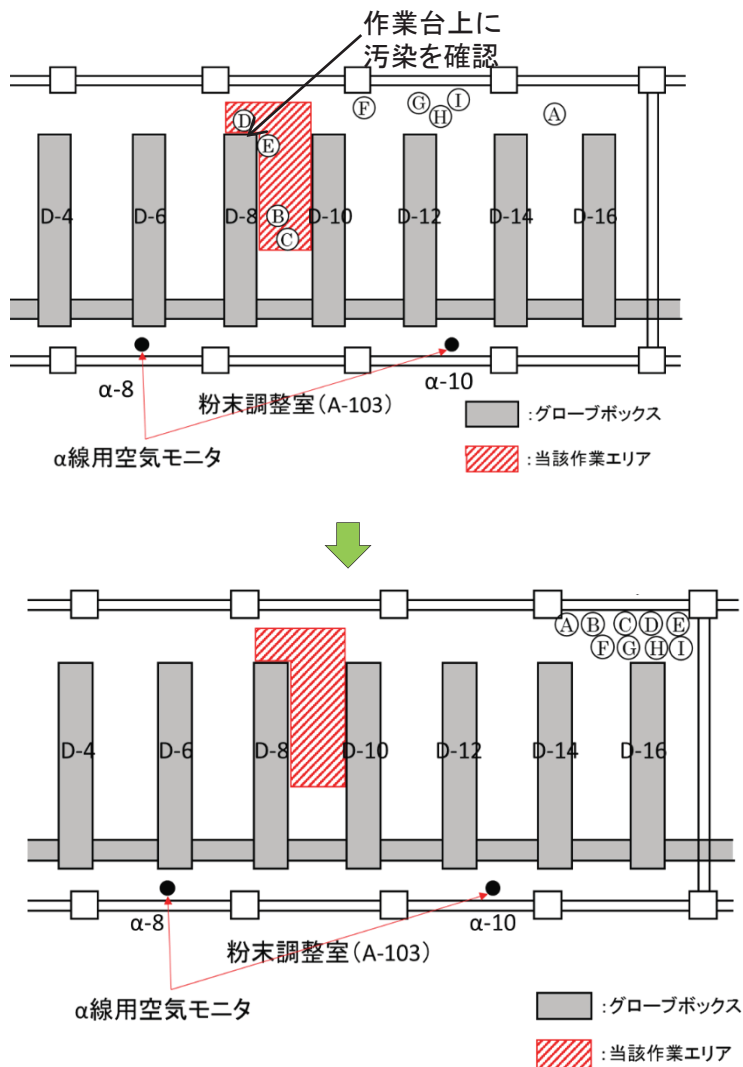
- ①作業員Fは、作業員Bの身体汚染検査及び汚染固定を開始したが、汚染が広範囲のため、応援要請を行った。
- ②作業員Fは、作業員Bの身体汚染検査中に自分の手の汚染を確認し、二重目のRI用ゴム手袋を外した。
- ③作業員Aは、自分の手の汚染を確認し、二重目のRI用ゴム手袋を交換した。
- ④作業員Aは、作業台上を汚染検査しレベルの高い汚染(使用したサーベイメータの初期設定レンジでは測定できないレベル)を確認し、汚染部位を赤色布テープで固定した。

- ⑤作業員A～Fは、風上のD-10脇通路に退避した。
- ⑥作業員A～Fは、A-103からA-102に通じる扉前に退避した。

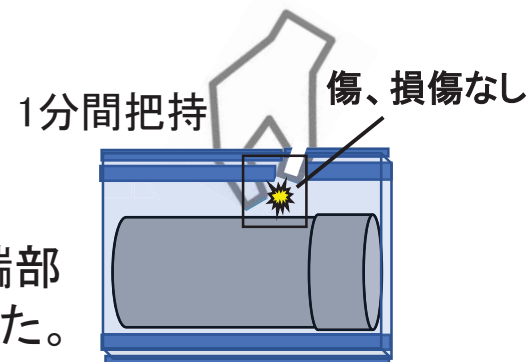
熱の影響

- ステンレス缶の表面温度(最大67°C)及び重量を模擬した環境で、樹脂製の袋の影響確認を実施した。
- 温度を約70°Cにしたステンレス缶を入れた樹脂製の袋の端部を把持し、1分間荷重をかけたが、傷及び穴は発生しなかった。

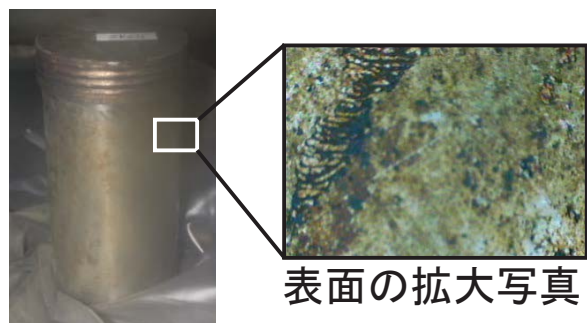
錆の影響

- 模擬のグローブボックスから錆を模擬したステンレス缶を引き出し、ステンレス缶の向きをかえる際に、樹脂製の袋との接触で発生する影響確認を実施した。
- 試験の結果、樹脂製の袋に細かな擦り傷は発生したが、穴の発生までには至らなかった。

ステンレス缶の錆の状況

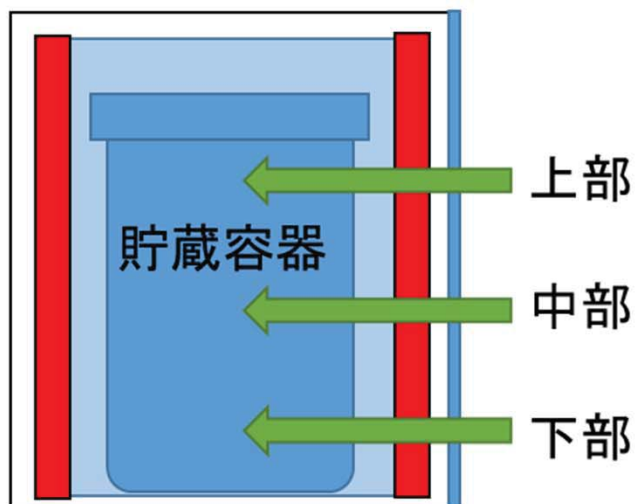
※1 本温度測定時(2019年3月8日)に、貯蔵室に在庫の貯蔵容器のうち発熱量の高い4本を選定(添付7.1.3 貯蔵容器の熱解析「貯蔵容器毎の発熱量」(No.2~5)参照)
 なお、発熱量が最も高いものは樹脂製の袋が破損した貯蔵容器であり、No.1の貯蔵容器はグローブボックス内の在庫であったため測定対象外

貯蔵容器二重梱包物の側面の上部、中部、下部の3箇所に対して、接触式温度計で測定

温度測定結果

No.	測定結果(°C)			発熱量 ^{※2} (W)	酸化物重量 (g)	Pu量 (g)
	上部	中部	下部			
2	45	<u>57</u>	56	21.9	■■■■	■■■■
3	44	56	53	20.7	■■■■	■■■■
4	48	55	50	19.1	■■■■	■■■■
5	42	47	56	18.4	■■■■	■■■■

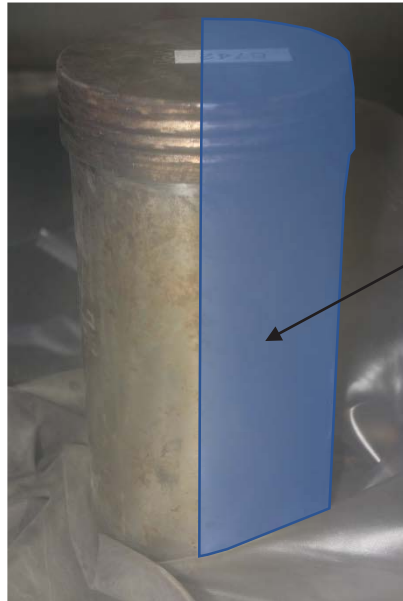
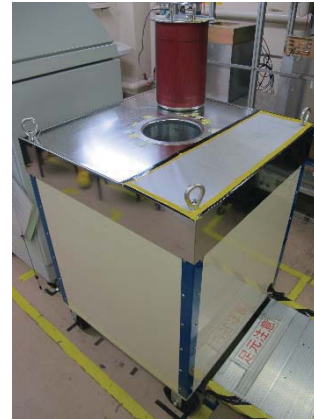
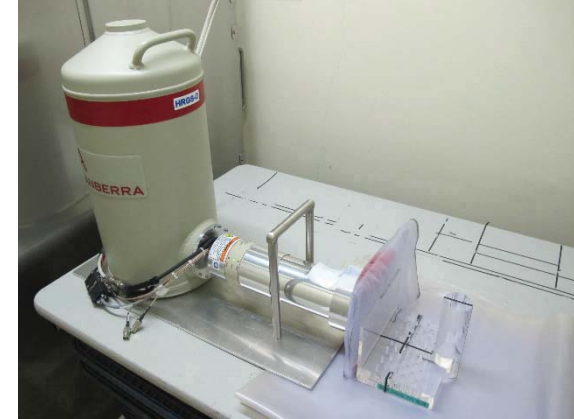
図7.2.2 ステンレス缶表面に付着していた汚染物質の量の測定結果

グローブボックス No. D-8 にバッグインしたステンレス缶の表面積の半分をネルスミヤにより拭き取り、それを非破壊分析装置 (熱外中性子測定装置 (ENMC) 及び高純度ゲルマニウム検出器 (HRGS)) で測定し、ネルスミヤに付着した汚染物質の量を求めた。その値から、ステンレス缶の表面積及びネルスミヤによる拭き取り効率を考慮し、当該ステンレス缶表面全体に付着していた汚染物質の量を約 30 mgPu と評価した (図 7.2.2 参照)。

ステンレス缶の半分を
ネルスミヤの拭き取りに
より採取

プルトニウム240実効質量を測定

プルトニウム同位体組成比を測定

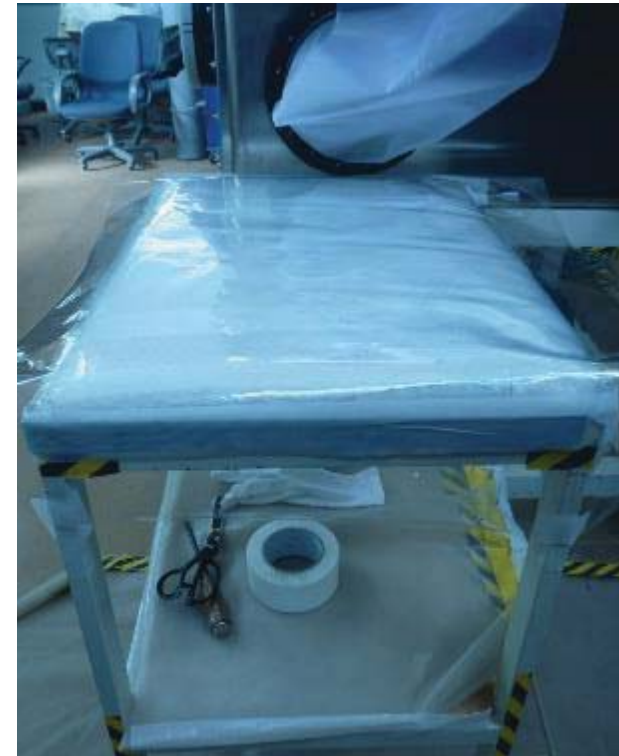
粉末調整室(A-103)で使用していた作業台

粉末調整室(A-103)で使用していた作業台上に緩衝材が敷かれていたが、作業台の端部・角部は覆われていなかった。

- a. バッグイン・バッグアウト作業において、樹脂製の袋に収納された貯蔵容器と作業台の接触により樹脂製の袋が破れることを防止するため、搬出入ポート前に作業台を設置した後、作業台の上面（縁・角部を含む。）が十分な弾力性を有する緩衝材で覆われていることを確認することを基本動作マニュアルに記載する。
- b. バッグイン作業において、グローブボックス内で樹脂製の袋をハサミで切断する際に、誤った位置を切断しないようにするため、袋の弛みを延ばして熱溶着部の位置を確認した上で切断することを基本動作マニュアルに記載する。
- c. バッグアウト作業において、グローブボックスから貯蔵容器を作業台上に引き出し、シワを伸ばした後、作業員は手部及び樹脂製の袋を汚染検査し、異常がなければ樹脂製の袋全体の外観を確認することを基本動作マニュアルに記載する。
- d. 貯蔵容器の温度、放射線量の情報など、バッグイン・バッグアウト作業を安全に行うために必要な情報を作業前に伝達することについて基本動作マニュアルに記載する。
- e. チェックシートを用いてホールドポイントを確認することを基本動作マニュアルに記載する。
- f. グローブボックスへの樹脂製の袋の取付作業、バッグイン・バッグアウト作業終了後、汚染がないことを確実にするため、作業台の上及び床養生用ビニルシートについて、汚染が検出されない場合でも念のためアルコールなどで湿らせた紙タオルで拭き取ることを基本動作マニュアルに記載する。

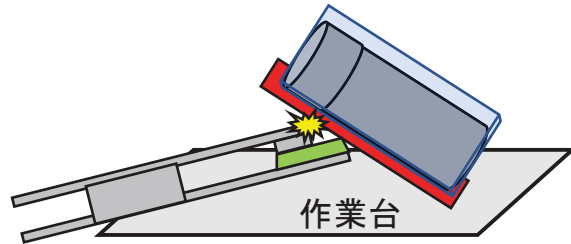
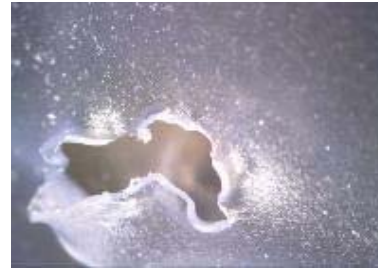
パターン1-1 梱包物を熱溶着装置ヘッド部の先端部(上)に接触

試験による穴(約6.65mm)

(参考) 樹脂製の袋の穴 (約5mm)

結果：
梱包物と熱溶着装置
ヘッド部とを接触させて
生じた穴の形状は事象
発生原因の穴と類似し
ている。

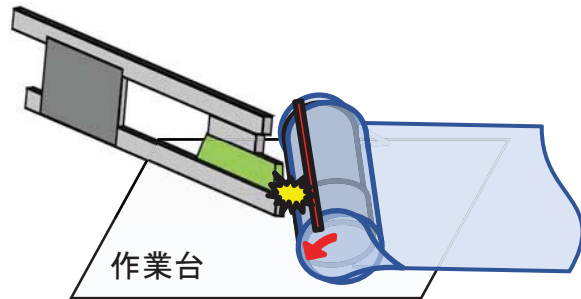
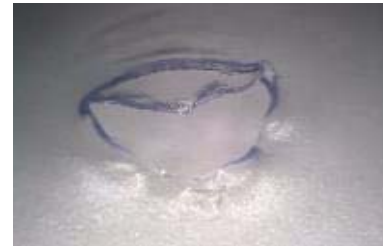
パターン1-3 梱包物を熱溶着装置ヘッド部の先端部(中)に接触

試験による穴(約4.90mm)

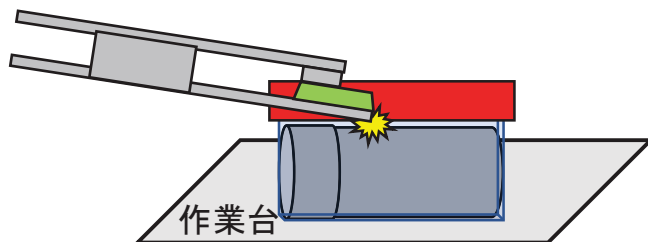
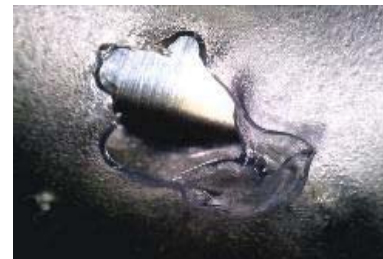
パターン1-4 梱包物を熱溶着装置ヘッド部の先端部(下)に接触

試験による穴(約4.93mm)

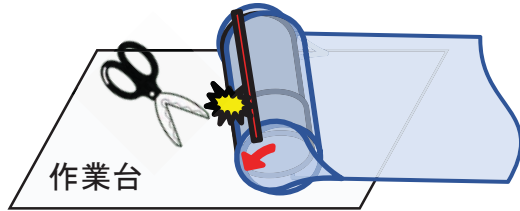
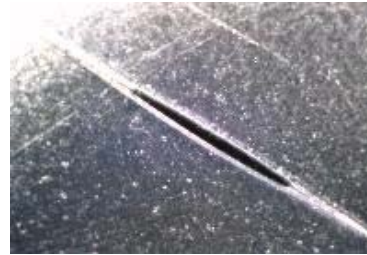
パターン2-1 梱包物をハサミに接触

試験による穴(約4.35mm)

結果:穴の形状は事象発生原因の穴と類似していない。

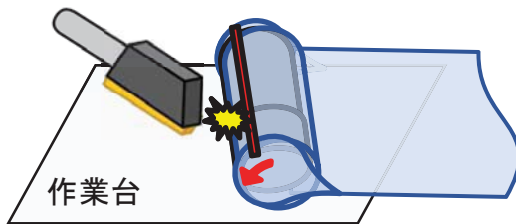
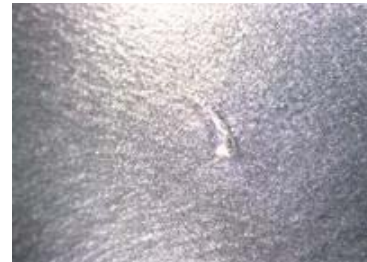
パターン3-1 梱包物をサーベイメータヘッド部に接触

試験による傷(約1.95mm)

結果:傷は生じたが穴は開かなかった。

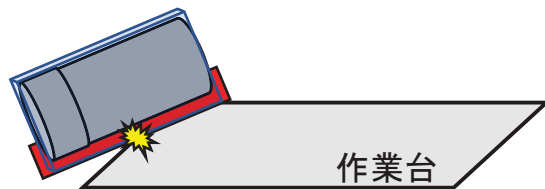
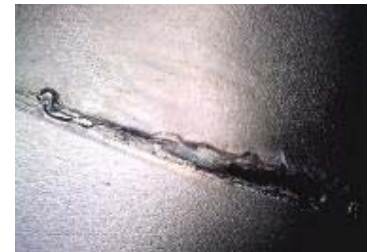
パターン4-1 梱包物を作業台端部に接触

試験による穴(約13.45mm)

結果:穴の形状は事象発生原因の穴と類似していない。

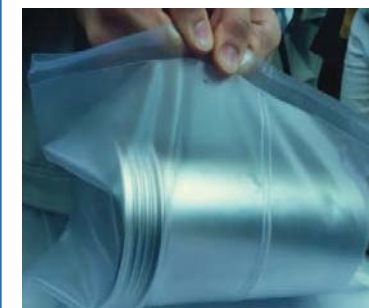
試験の状況

約70℃、約80℃、約90℃それぞれのステンレス缶について梱包物の穴が発生した付近の熱溶着部を把持し、1分間荷重をかけたが、試験後の梱包物に伸び、傷及び穴は発生しなかった。
