核燃料サイクル工学研究所プルトニウム燃料第二開発室の  
管理区域内における汚染について (第 4 報)

## 原子力施設故障等報告書

件名	核燃料サイクル工学研究所プルトニウム燃料第二開発室の管理区域内における汚染について（第 4 報）
事象発生の日時	発生日時 平成 31 年 1 月 30 日（水）14 時 24 分 法令報告事象と判断した日時 平成 31 年 1 月 30 日（水）15 時 22 分
事象発生の場所	プルトニウム燃料第二開発室 粉末調整室（A-103）（管理区域）
事象発生の原子力施設名称	国立研究開発法人日本原子力研究開発機構 核燃料サイクル工学研究所 プルトニウム燃料第二開発室
事象の状況	<p>平成 31 年 1 月 30 日、プルトニウム燃料第二開発室粉末調整室（A-103）において、核燃料物質を収納している金属製の貯蔵容器 2 本（アルミニウム製のものとステンレス鋼製のもの（以下「ステンレス缶」という。））をそれぞれ二重に梱包している樹脂製の袋の交換作業中に、ステンレス缶を梱包している二重目の樹脂製の袋表面等から汚染が検出されるとともに、14 時 24 分、粉末調整室（A-103）に設置された <math>\alpha</math> 線用空気モニタ（<math>\alpha</math>-8）警報が吹鳴した。また、14 時 27 分、粉末調整室（A-103）に設置された <math>\alpha</math> 線用空気モニタ（<math>\alpha</math>-10）警報が吹鳴した。</p> <p>粉末調整室（A-103）における空气中放射性物質の濃度については、<math>\alpha</math> 線用空気モニタ（<math>\alpha</math>-8 及び <math>\alpha</math>-10）の指示値（約 3100 cpm 及び約 1000 cpm）から 1 週間の平均濃度として評価した濃度がそれぞれ <math>9.1 \times 10^{-7}</math> Bq/cm<sup>3</sup>、<math>2.9 \times 10^{-7}</math> Bq/cm<sup>3</sup> に上昇し、警報設定値（約 290 cpm から 1 週間の平均濃度として評価した濃度 <math>7 \times 10^{-8}</math> Bq/cm<sup>3</sup>）を超え、警報が吹鳴した。その後は安定し、ほとんど変動がない状態が継続した。これらの値は、モニタ指示値（単位：cpm）から 1 週間の平均濃度として評価しているものであるが、法令に定める放射線業務従事者の呼吸する空气中濃度限度（プルトニウム-238（不溶性の酸化物以外の化合物）：三月間における平均濃度 <math>7 \time

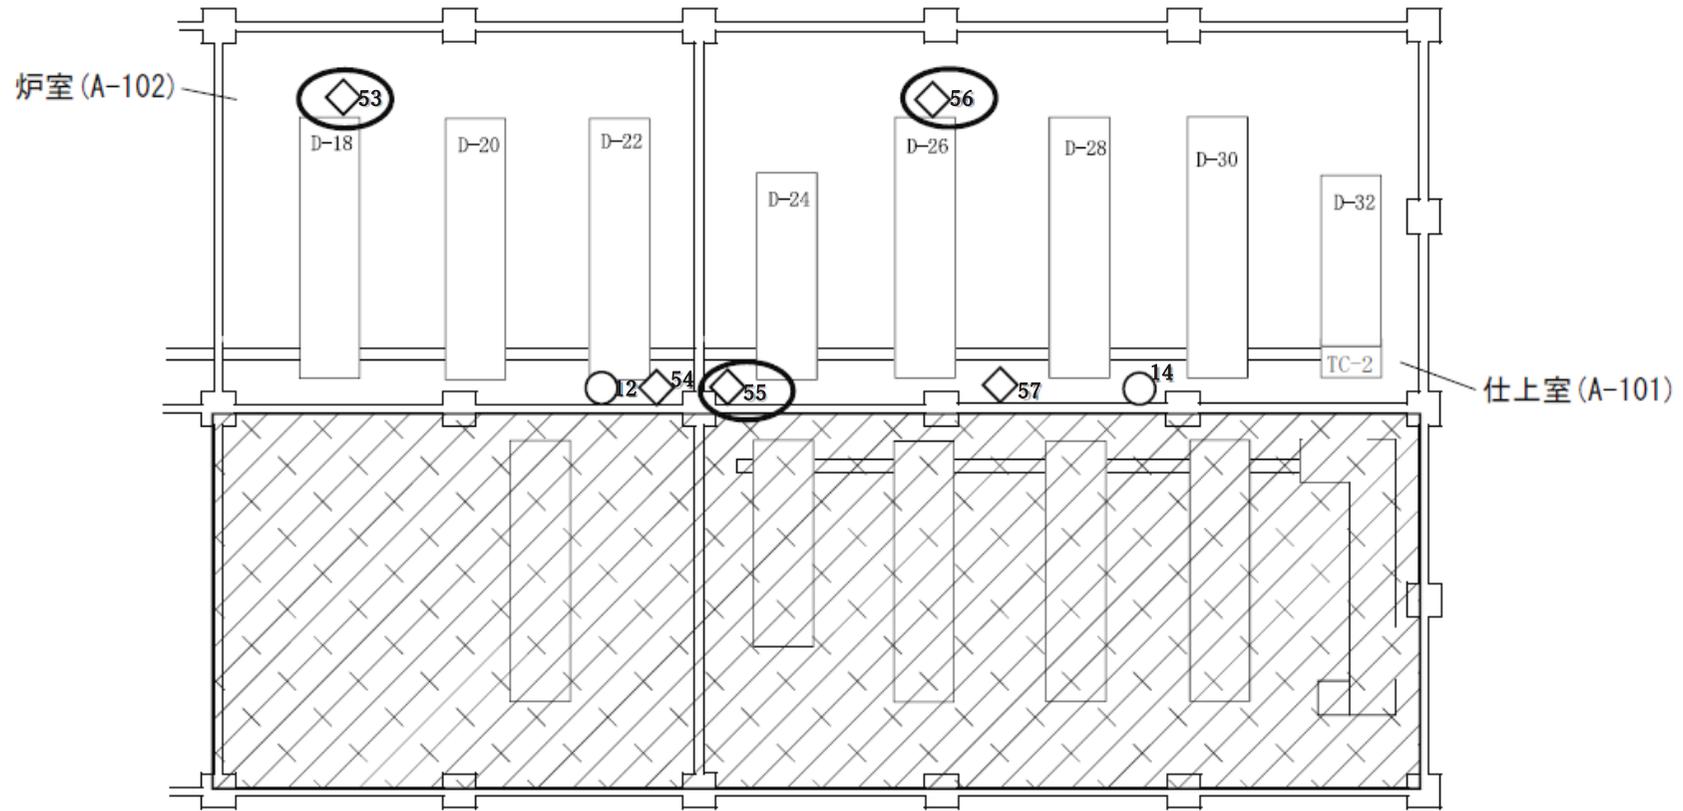
図4.2.10 炉室(A-102)、仕上室(A-101)のエアスニファから回収したろ紙の測定結果

検出下限値： $\alpha$   $3.7 \times 10^{-10}$  Bq/cm<sup>3</sup>（1週間平均濃度）

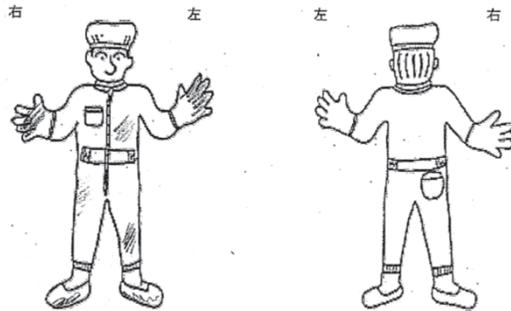
当事者	所属	氏名	
	廃技課 H31.3.8	作業員A	
測定状況	日時	測定者	
	平成31年1月30日18時43分*		
測定結果	場所	測定値	
	Pu-2 H31.3.8 A102 H31.3.8		
測定結果	汚染部位	測定値	
	① 両手	α	cpm ( $2.5 \times 10^{-1}$ Bq/cm <sup>2</sup> )
		β	cpm ( — Bq/cm <sup>2</sup> )
	② カバーオール	α	cpm ( $2.9 \times 10^{-1}$ Bq/cm <sup>2</sup> )
		β	cpm ( — Bq/cm <sup>2</sup> )
	③ RIシューズ	α	cpm ( $2.5 \times 10^{-1}$ Bq/cm <sup>2</sup> )
		β	cpm ( — Bq/cm <sup>2</sup> )
	④	α	cpm ( — Bq/cm <sup>2</sup> )
		β	cpm ( — Bq/cm <sup>2</sup> )

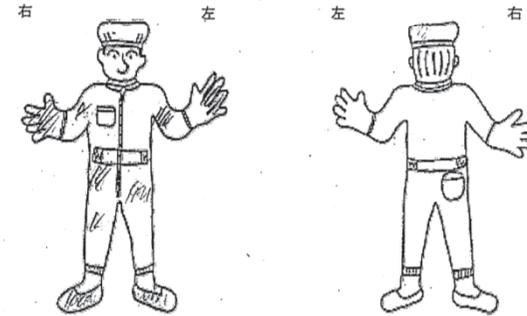
当事者	所属	氏名	
	廃技課 H31.3.8	作業員B	
測定状況	日時	測定者	
	平成31年1月30日17時51分*		
測定結果	場所	測定値	
	Pu-2 H31.3.8 A102 H31.3.8		
測定結果	汚染部位	測定値	
	① 両手	α	cpm ( $6.0 \times 10^{-1}$ Bq/cm <sup>2</sup> )
		β	cpm ( — Bq/cm <sup>2</sup> )
	② カバーオール	α	cpm ( $9.6 \times 10^{-1}$ Bq/cm <sup>2</sup> )
		β	cpm ( — Bq/cm <sup>2</sup> )
	③ RIシューズ	α	cpm ( $7.2 \times 10^{-1}$ Bq/cm <sup>2</sup> )
		β	cpm ( — Bq/cm <sup>2</sup> )
	④	α	cpm ( — Bq/cm <sup>2</sup> )
		β	cpm ( — Bq/cm <sup>2</sup> )

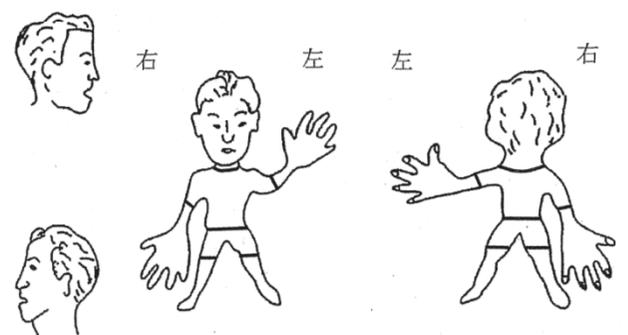
図4.2.33 作業員Iの身体汚染検査の結果(脱装後)

全て検出下限値未満 (別紙参照)

- (注)
- ・ 仕上室(A-101)において、作業衣及び片面マスクの脱装後に放管員が実施した身体汚染検査の結果。
  - ・ 枠内は放射線管理対応記録を示す。

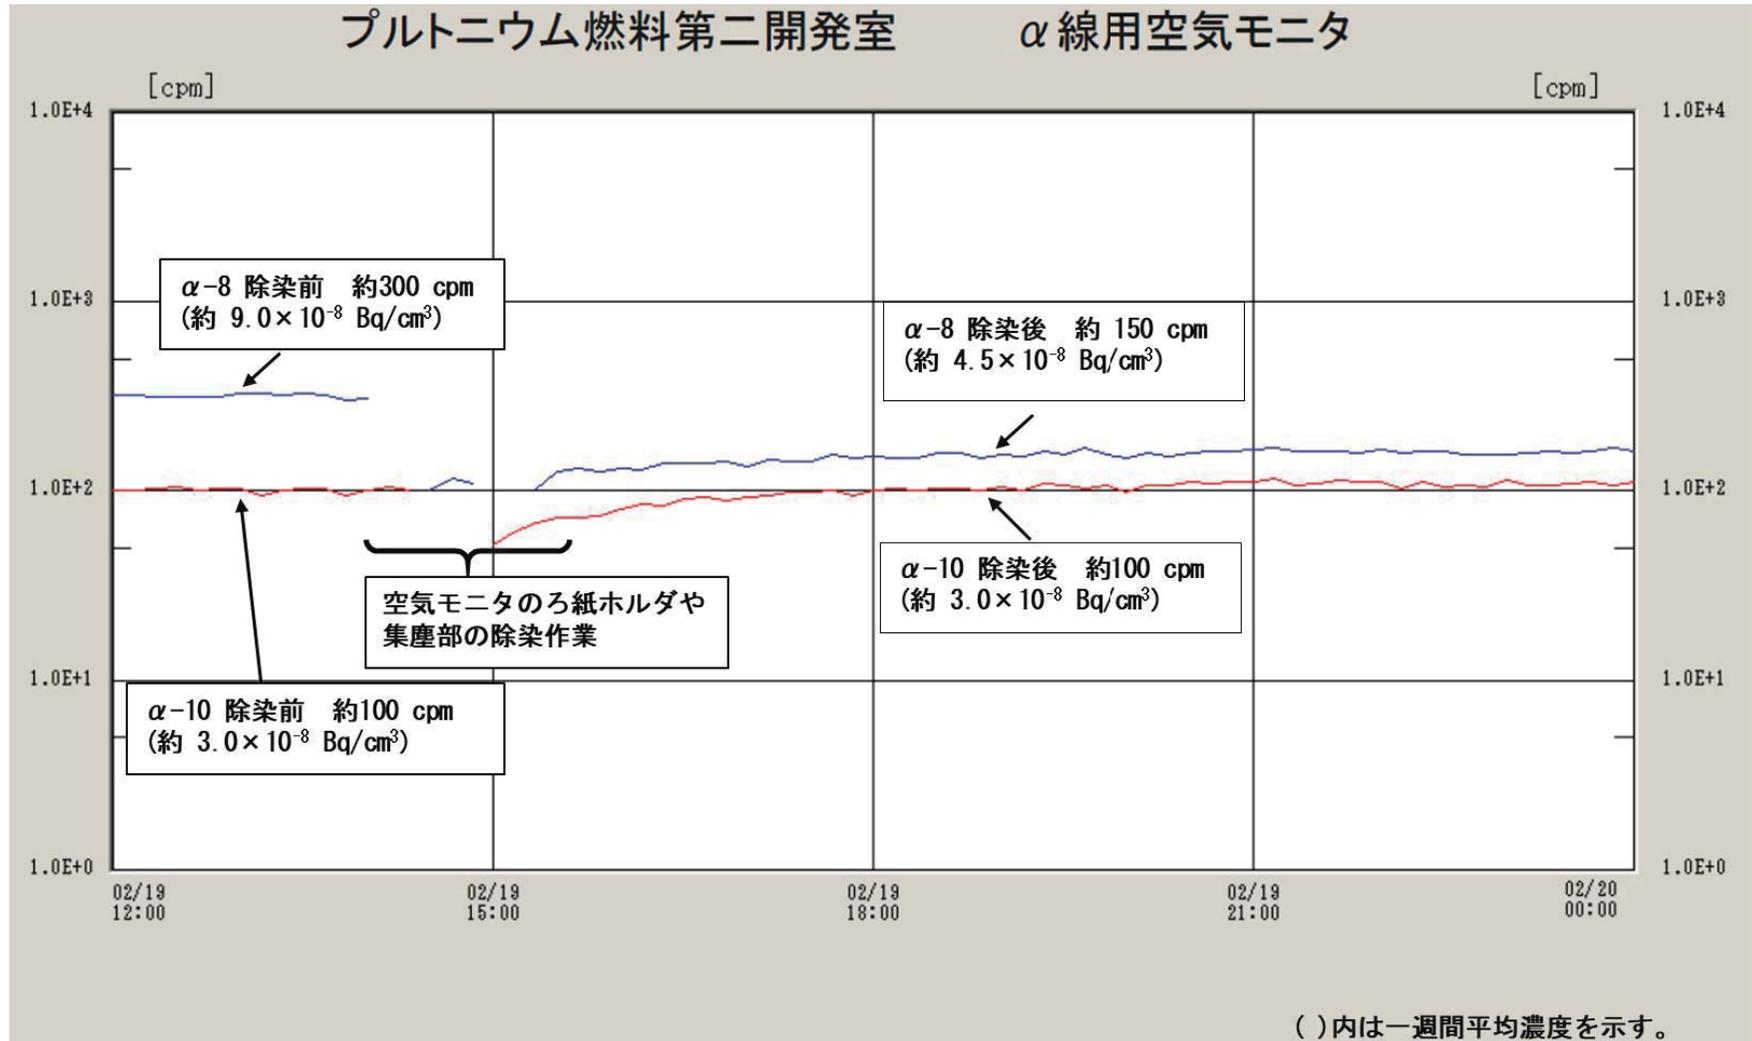
図6.4.1 α線用空気モニタ(α-8、α-10)指示値のトレンド(除染前後)

$\alpha$  線用空気モニタ ( $\alpha-8$ 、 $\alpha-10$ ) のろ紙交換後の指示値は、事象発生前の通常の変動範囲よりも高い値を示していたが、現場調査や除染作業を実施した際にも指示値が上昇することがなかったため、ろ紙を固定するホルダや検出器付近に汚染が付着している可能性が考えられた。平成 31 年 2 月 19 日に当該部の除染を実施したところ、指示値が低下したことから、汚染が付着した影響であることが確認された (図 6.4.1 参照)。あわせて、エアスニファについても、ろ紙を固定するホルダや検出器付近の除染を行った。

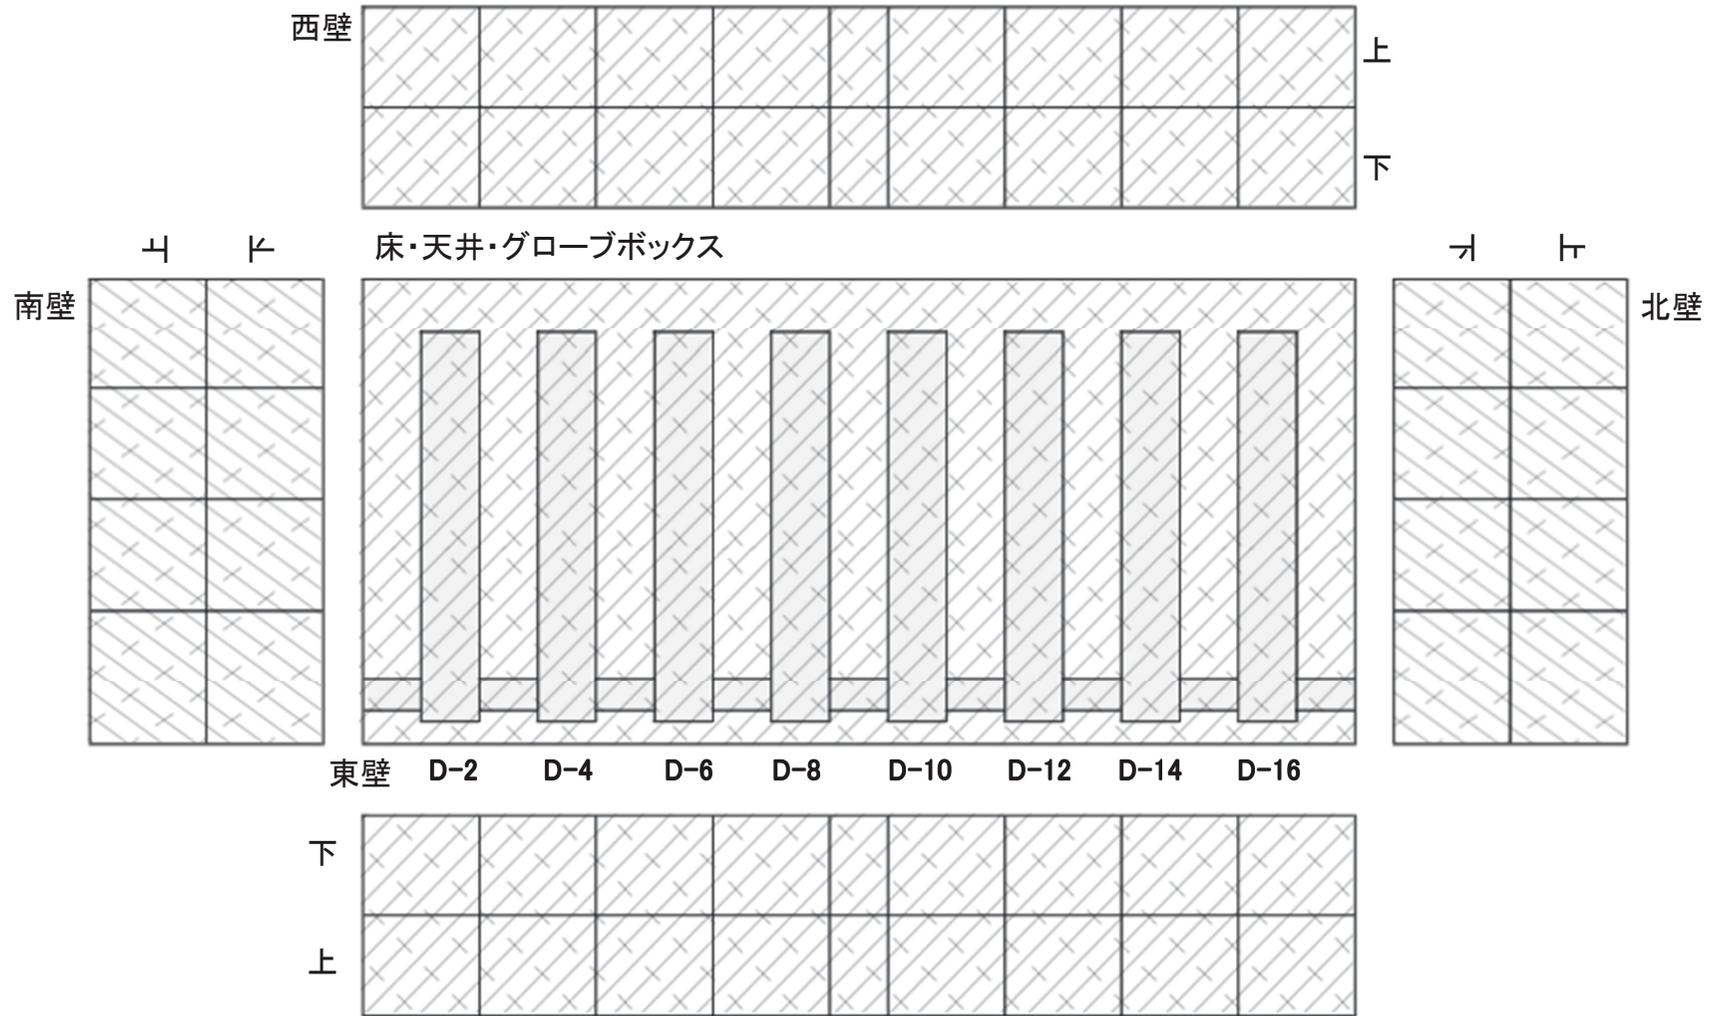
図6.5.1 粉末調整室(A-103)の立入制限区域解除に係るスミヤ測定結果

を放管員が実施した。その結果、粉末調整室(A-103)全域の表面密度が管理目標値( $\alpha$ :0.04 Bq/cm<sup>2</sup>)以下であることを確認した(図6.5.1、図6.5.2参照)。

採取日時:平成31年2月20日 13時43分～  
 平成31年2月20日 15時39分  
 採取場所:上記図面(網掛部)に示す(424点)  
 測定日時:平成31年2月20日 16時21分  
 測定結果:全て管理目標値以下  
 管理目標値:α線  $4 \times 10^{-2}$  Bq/cm<sup>2</sup>  
 検出下限値:α線  $4 \times 10^{-2}$  Bq/cm<sup>2</sup>

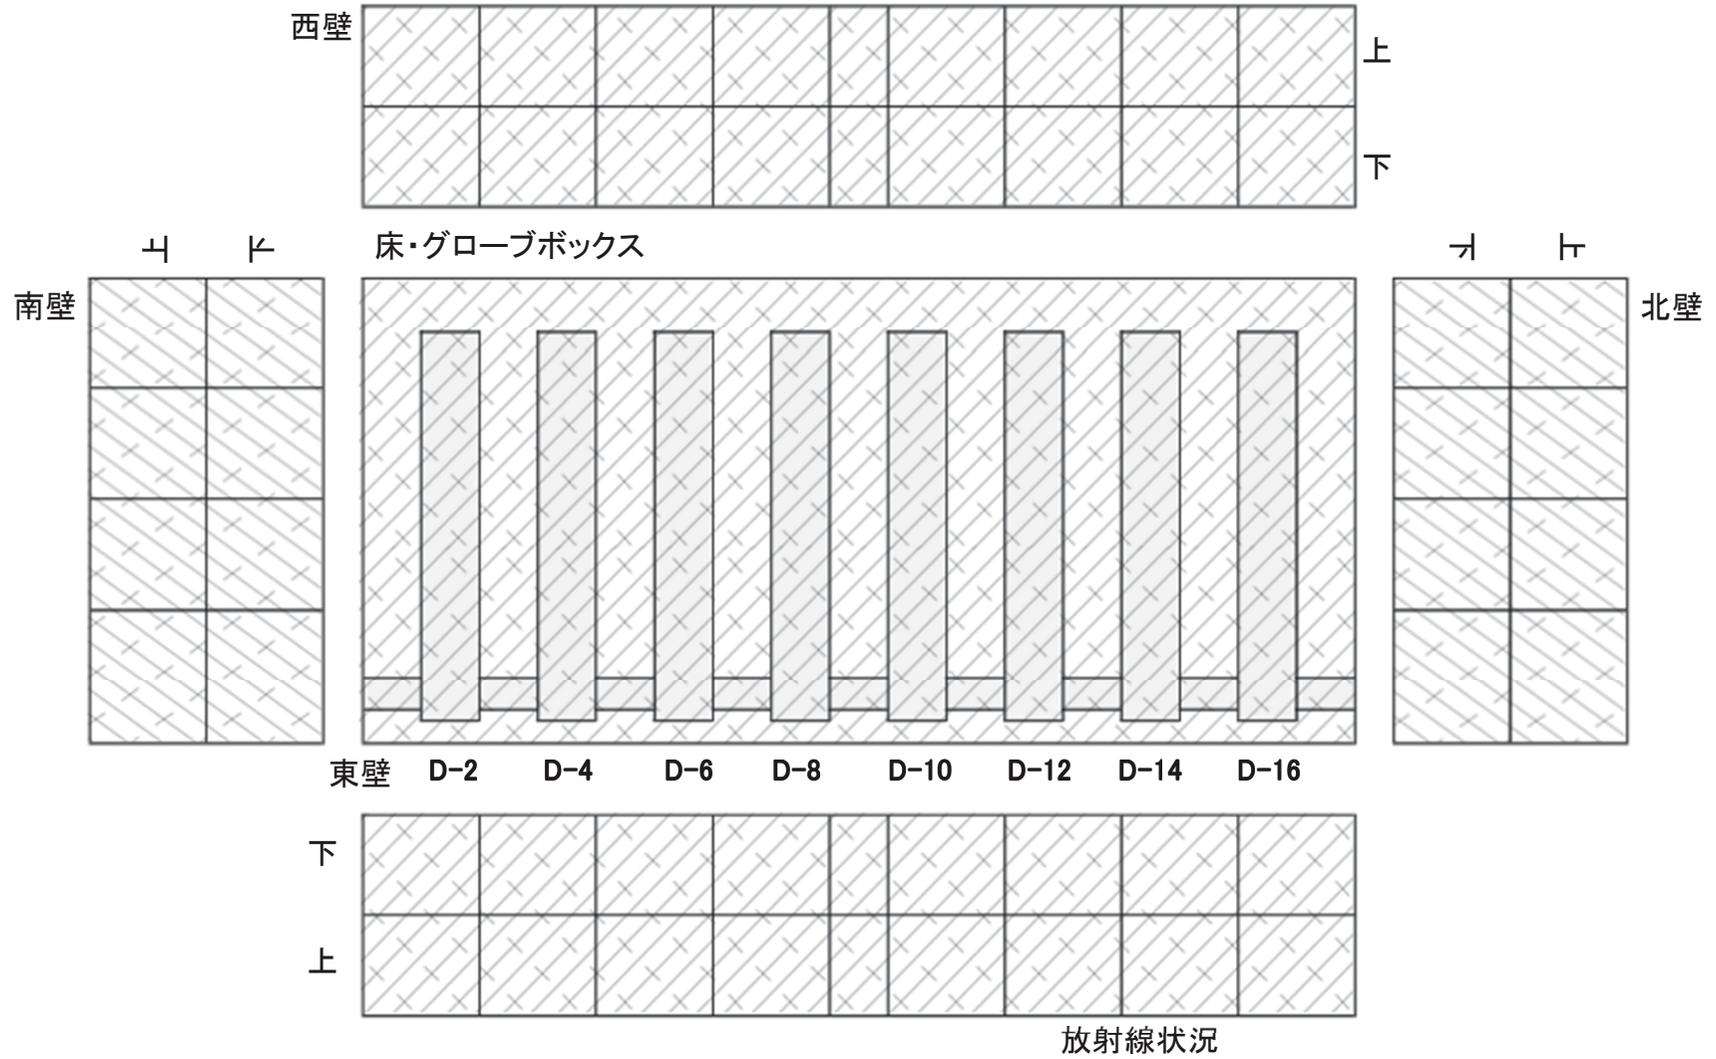
図6.5.2 粉末調整室(A-103)の立入制限区域解除に係るダイレクトサーベイ測定結果

放射線状況  
 測定日時:平成31年2月20日9時30分～  
 平成31年2月20日15時39分  
 採取場所:上記図面(網掛部)に示す  
 測定結果:全て管理目標値以下  
 管理目標値: $\alpha$ 線  $4 \times 10^{-2}$  Bq/cm<sup>2</sup>  
 検出下限値: $\alpha$ 線  $4 \times 10^{-2}$  Bq/cm<sup>2</sup>

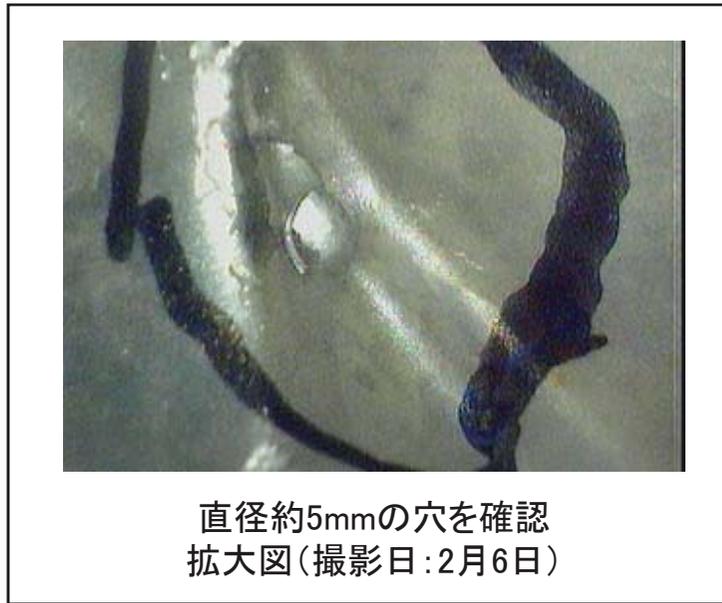
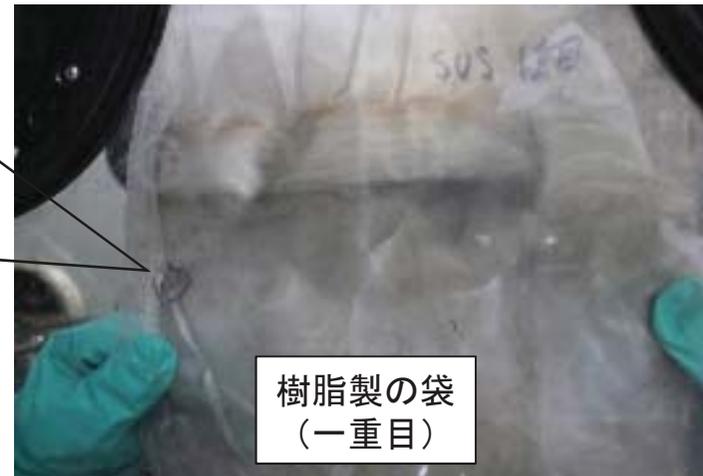
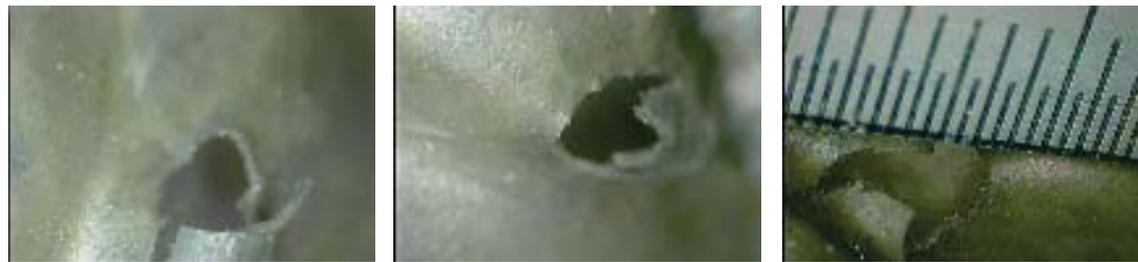
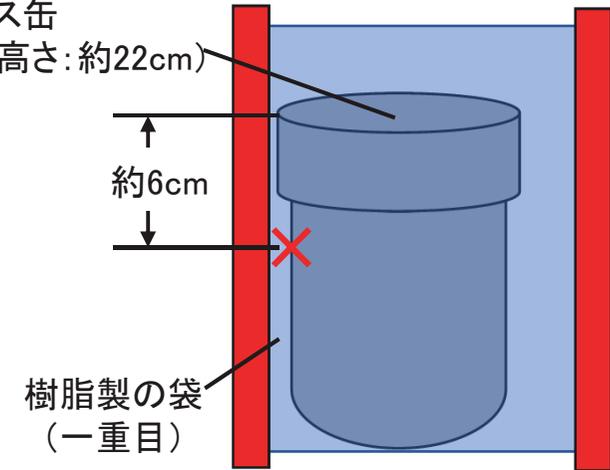
図7.1.1 ステンレス缶の一重目の樹脂製の袋の観察結果

ステンレス缶の一重目の樹脂製の袋の観察結果(図7.1.1参照)、作業員からの聞き取り(図7.1.2参照)及び作業場所における汚染状況(図6.1.3参照)により、本事象は以下のように起きたものと考えられる。

ステンレス缶  
(直径:約φ11cm、高さ:約22cm)

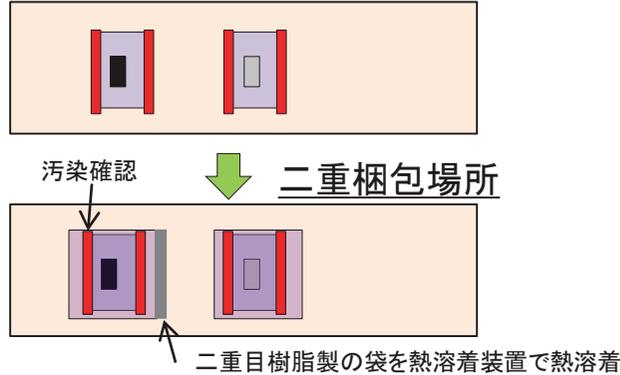
- ①作業員Bは、ステンレス缶一重梱包物を二重目の樹脂製の袋に入れた。
- ②作業員Bは、二重目の樹脂製の袋内の空気抜きを行った。
- ③作業員Bは、熱溶着装置で二重目の樹脂製の袋の熱溶着を行った。その際、作業員Cは、補助を行った。
- ④作業員Cは、緩衝材上に置かれていたアルミ缶一重梱包物を二重目の樹脂製の袋に入れた。
- ⑤作業員Bは、ステンレス缶二重梱包物表面のスマヤ試料を採取した。
- ⑥作業員Eは、採取したスマヤ試料の汚染検査を行ったところ、レベルの高い汚染(使用したサーベイメータの初期設定レンジでは測定できないレベル)を確認した。また、作業員B、Cの手の汚染検査実施したところ、同じくレベルの高い汚染を確認した。

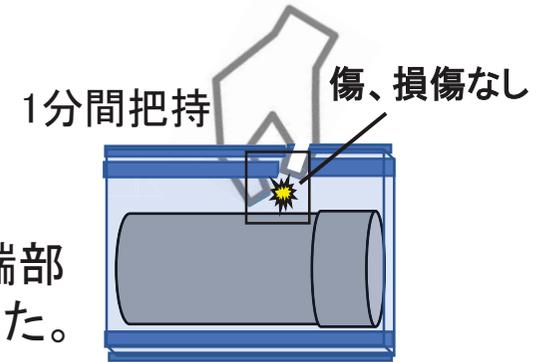
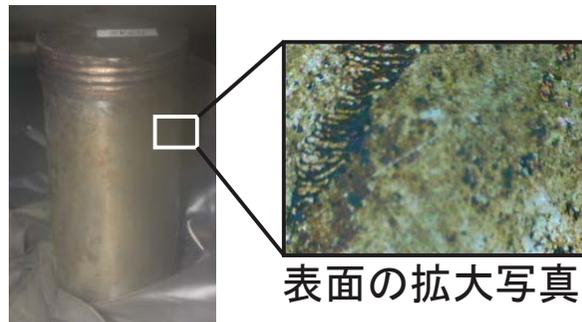
図7.1.5 熱と錆による一重目の樹脂製の袋の破損への影響

- ステンレス缶の表面温度(最大67°C)及び重量を模擬した環境で、樹脂製の袋の影響確認を実施した。
- 温度を約70°Cにしたステンレス缶を入れた樹脂製の袋の端部を把持し、1分間荷重をかけたが、傷及び穴は発生しなかった。

- 模擬のグローブボックスから錆を模擬したステンレス缶を引き出し、ステンレス缶の向きをかえる際に、樹脂製の袋との接触で発生する影響確認を実施した。
- 試験の結果、樹脂製の袋に細かな擦り傷は発生したが、穴の発生までには至らなかった。

ステンレス缶の錆の状況

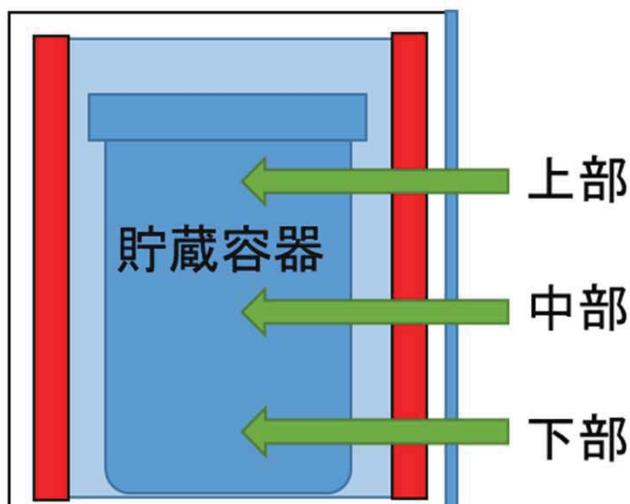
温度測定結果

貯蔵容器二重梱包物の側面の上部、中部、下部の3箇所に対して、接触式温度計で測定

No.	測定結果(°C)			発熱量 <sup>※2</sup> (W)	酸化物重量 (g)	Pu量 (g)
	上部	中部	下部			
2	45	<u>57</u>	56	21.9	■■■■	■■■■
3	44	56	53	20.7	■■■■	■■■■
4	48	55	50	19.1	■■■■	■■■■
5	42	47	56	18.4	■■■■	■■■■

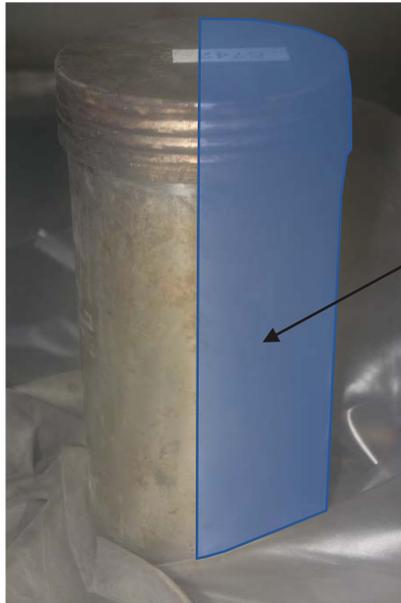
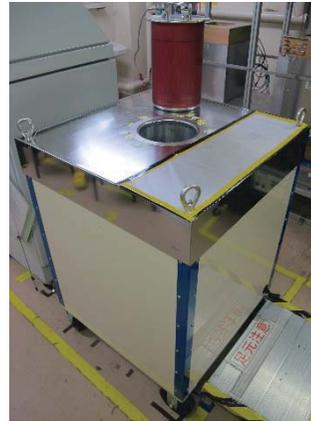
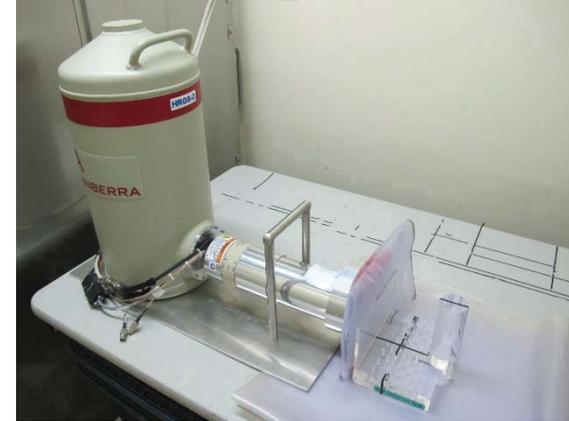
図7.2.2 ステンレス缶表面に付着していた汚染物質の量の測定結果

グローブボックス No. D-8 にバッグインしたステンレス缶の表面積の半分をネルスミヤにより拭き取り、それを非破壊分析装置 (熱外中性子測定装置 (ENMC) 及び高純度ゲルマニウム検出器 (HRGS)) で測定し、ネルスミヤに付着した汚染物質の量を求めた。その値から、ステンレス缶の表面積及びネルスミヤによる拭き取り効率を考慮し、当該ステンレス缶表面全体に付着していた汚染物質の量を約 30 mgPu と評価した (図 7.2.2 参照)。

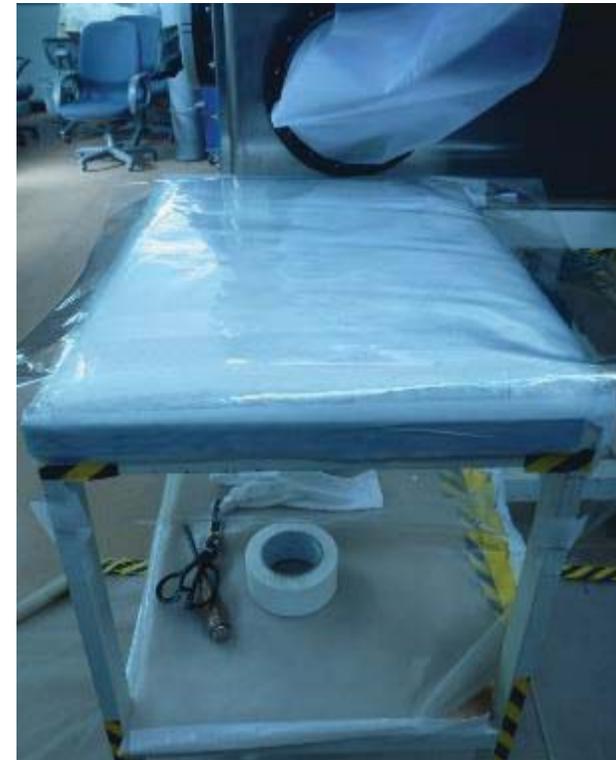
試験に使用した作業台\*

粉末調整室(A-103)で使用していた作業台上に緩衝材が敷かれていたが、作業台の端部・角部は覆われていなかった。

- a. バッグイン・バッグアウト作業において、樹脂製の袋に収納された貯蔵容器と作業台の接触により樹脂製の袋が破れることを防止するため、搬出入ポート前に作業台を設置した後、作業台の上面（縁・角部を含む。）が十分な弾力性を有する緩衝材で覆われていることを確認することを基本動作マニュアルに記載する。
- b. バッグイン作業において、グローブボックス内で樹脂製の袋をハサミで切断する際に、誤った位置を切断しないようにするため、袋の弛みを延ばして熱溶着部の位置を確認した上で切断することを基本動作マニュアルに記載する。
- c. バッグアウト作業において、グローブボックスから貯蔵容器を作業台上に引き出し、シワを伸ばした後、樹脂製の袋内部が負圧状態のときに作業員は手部及び樹脂製の袋を汚染検査し、異常がなければ樹脂製の袋全体の外観を確認することを基本動作マニュアルに記載する。
- d. 貯蔵容器の温度、放射線量の情報など、バッグイン・バッグアウト作業を安全に行うために必要な情報を作業前に伝達することについて基本動作マニュアルに記載する。
- e. チェックシートを用いてホールドポイントを確認することを基本動作マニュアルに記載する。
- f. グローブボックスへの樹脂製の袋の取付作業、バッグイン・バッグアウト作業終了後、汚染がないことを確実にするため、作業台の上及び床養生用ビニルシートについて、汚染が

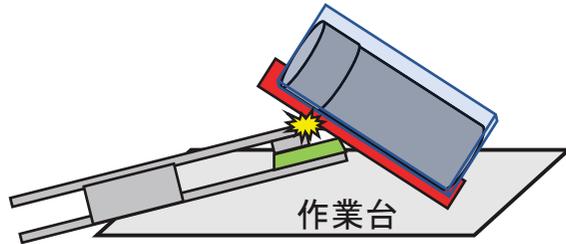
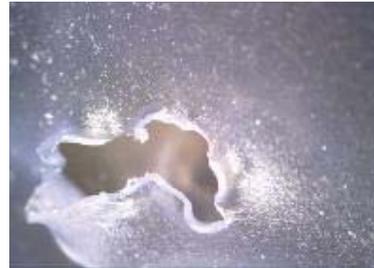
パターン1-1 梱包物を熱溶着装置ヘッド部の先端部(上)に接触

試験による穴(約6.65mm)

(参考) 樹脂製の袋の穴 (約5mm)

結果：  
梱包物と熱溶着装置  
ヘッド部とを接触させて  
生じた穴の形状は事象  
発生原因の穴と類似し  
ている。

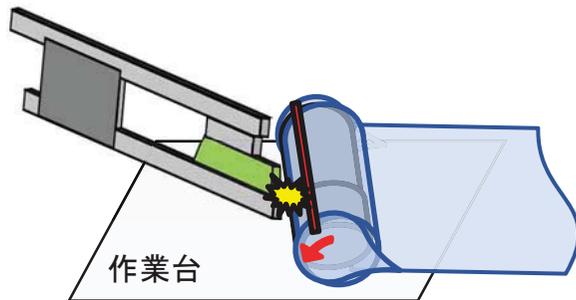
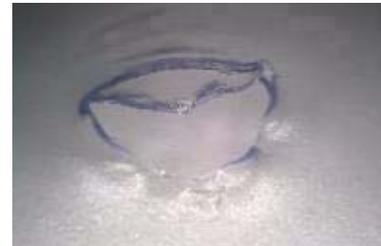
パターン1-3 梱包物を熱溶着装置ヘッド部の先端部(中)に接触

試験による穴(約4.90mm)

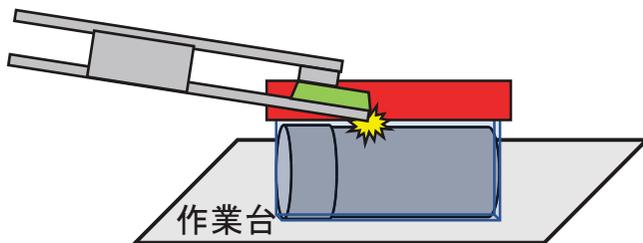
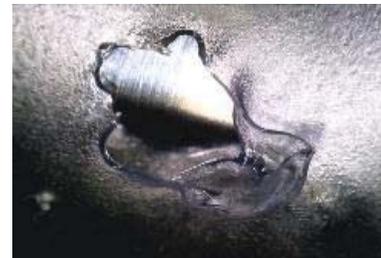
パターン1-4 梱包物を熱溶着装置ヘッド部の先端部(下)に接触

試験による穴(約4.93mm)

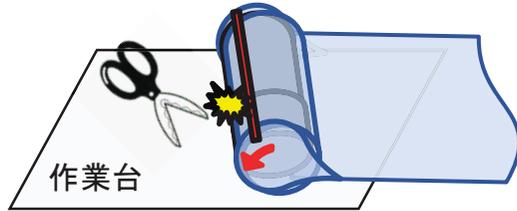
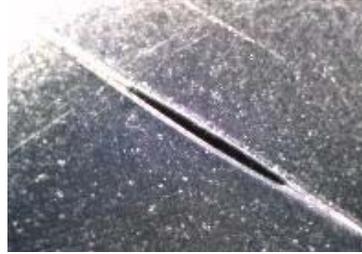
## パターン2-1 梱包物をハサミに接触

試験による穴(約4.35mm)

結果:穴の形状は事象発生原因の穴と類似していない。

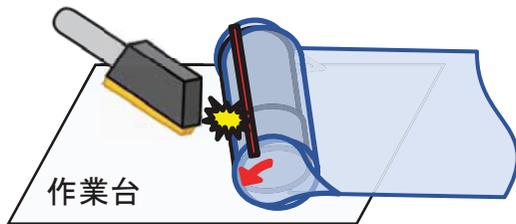
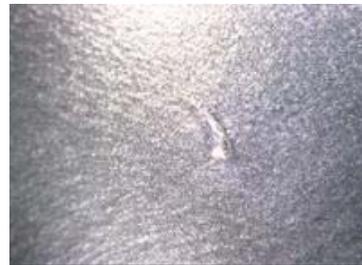
## パターン3-1 梱包物をサーベイメータヘッド部に接触

試験による傷(約1.95mm)

結果:傷は生じたが穴は開かなかった。

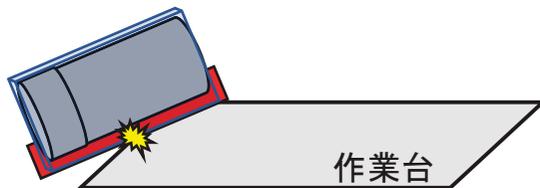
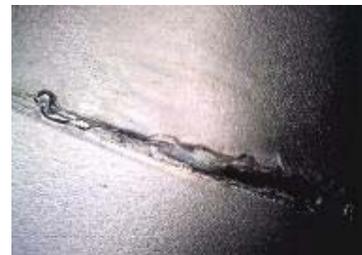
## パターン4-1 梱包物を作業台端部に接触

試験による穴(約13.45mm)

結果:穴の形状は事象発生原因の穴と類似していない。

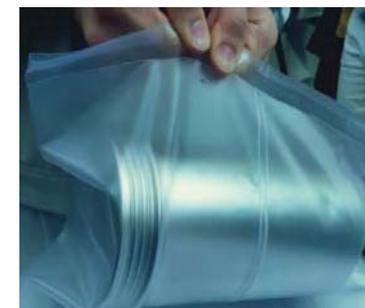
試験の状況

約70℃、約80℃、約90℃それぞれのステンレス缶について梱包物の穴が発生した付近の熱溶着部を把持し、1分間荷重をかけたが、試験後の梱包物に伸び、傷及び穴は発生しなかった。

「一重目の樹脂製の袋に穴が開いた原因」から、ステンレス缶表面の熱が樹脂製の袋の穴の発生の原因でないことが分かっており、更に、樹脂製の袋の引張りによる損傷検証試験から、当該ステンレス缶の表面温度(約70°C)よりも高い90°Cにおいても、その結果は変わらないことが確認されている。

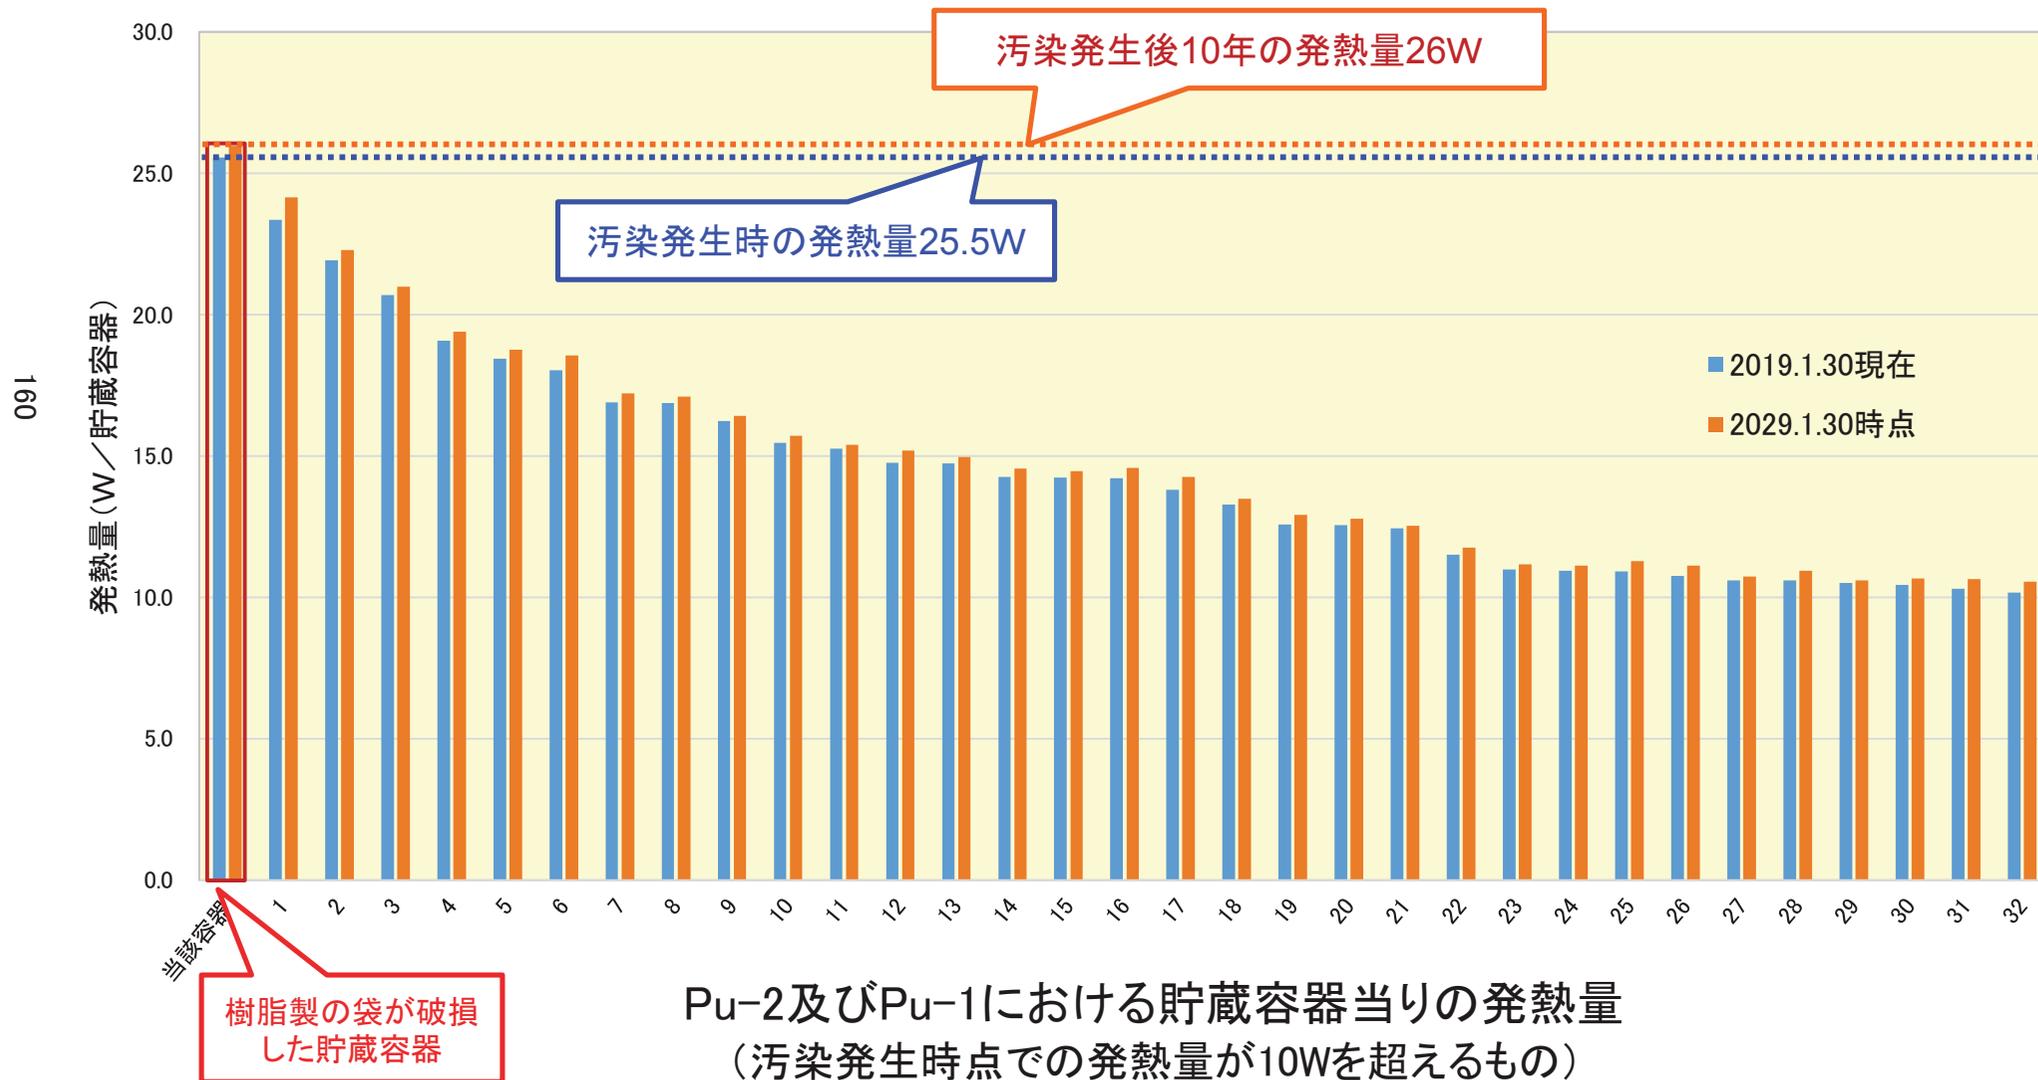
## 貯蔵容器毎の発熱量

当該貯蔵容器の発熱量は、Pu-2及びPu-1において貯蔵容器(ステンレス缶、アルミ缶)で保管している在庫中で最大。今後10年先まで考慮してもこれを超えるものはない。

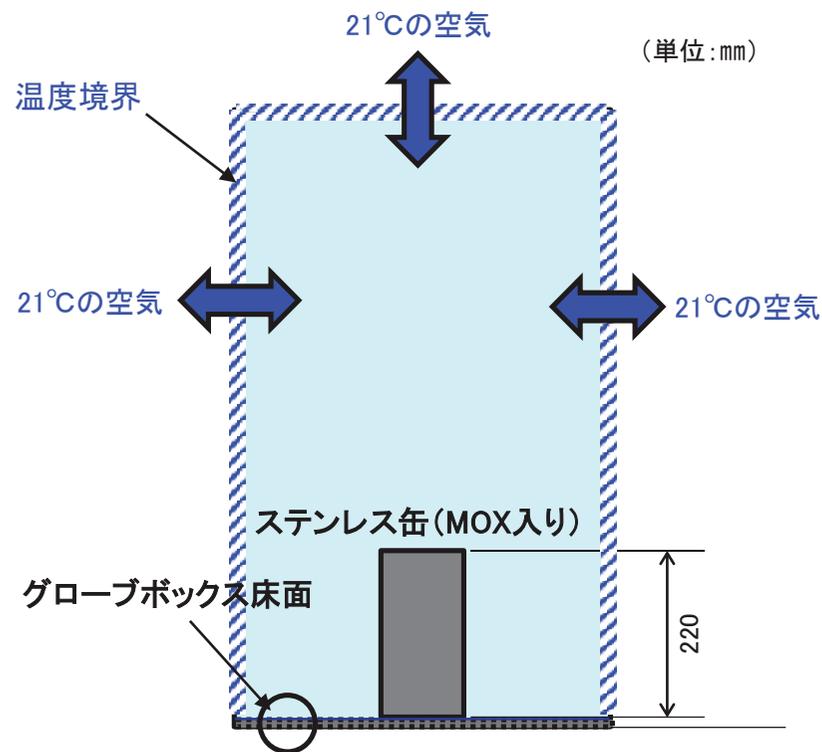
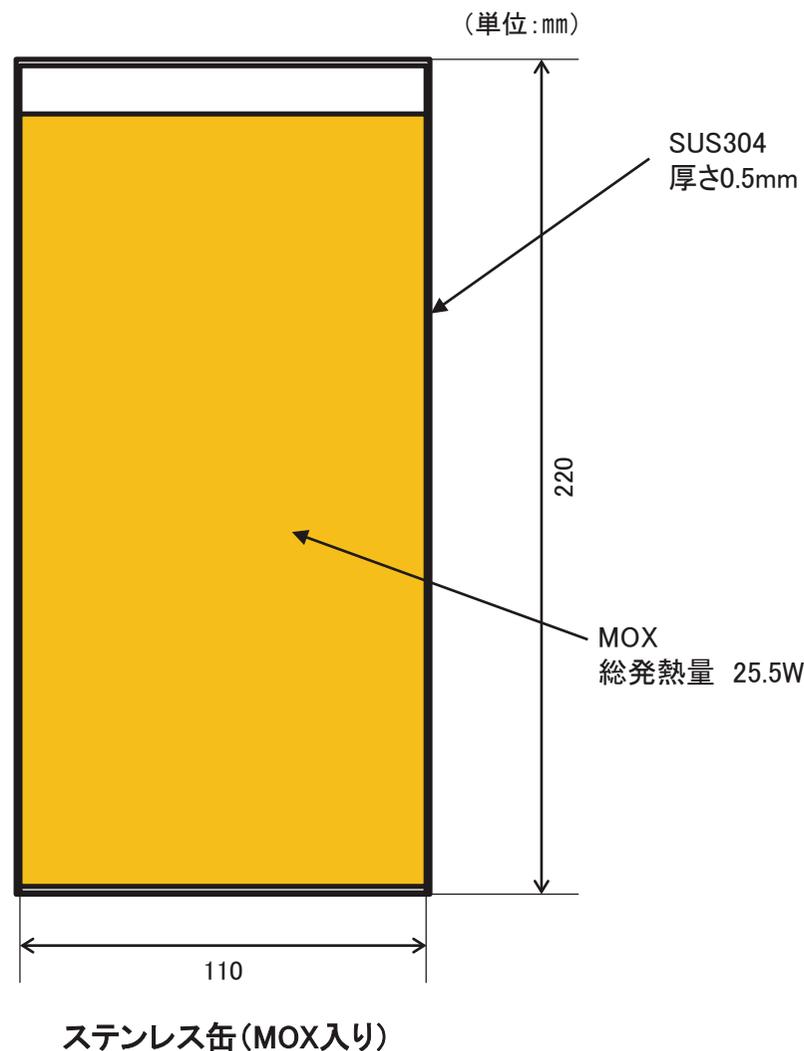
解析モデル(グローブボックス床面を考慮したモデル)

汎用熱流体解析コードANSYS Fluentを用いて、自然対流(グローブボックス内の空気の流れは未考慮)を想定した定常状態における当該貯蔵容器(ステンレス缶)の熱解析を実施する。
