柏崎刈羽原子力発電所1号機非常用ディーゼル発電機(B)の過給機軸固着
に関する発電用原子炉施設故障等報告書の提出について

発電用原子炉施設故障等報告書

件名	柏崎刈羽原子力発電所1号機 非常用ディーゼル発電機（B）の過給機軸固着について
事象発生の日時	平成30年 9月 6日 13時50分（必要な機能を有していないと判断した日時）
事象発生の場所	柏崎刈羽原子力発電所1号機 原子炉建屋地下1階非常用ディーゼル発電機（B）室（非管理区域）
事象発生の 発電用原子炉施設名	非常用予備発電装置 非常用ディーゼル発電設備
事象の状況	<p>1. 事象発生時の状況</p> <p>柏崎刈羽原子力発電所1号機は第16回定期検査中のところ、平成30年8月30日14時30分より、非常用ディーゼル発電機（B系）（以下、「当該D/G」という。）を定例試験のために起動し確認運転を実施していた際、同日15時16分に異音が発生するとともに、発電機出力が6.6MWから0MWに低下したため、当該D/Gを手動停止した。</p> <p>なお、本事象発生時は、他の非常用ディーゼル発電機2台（A系、高圧炉心スプレイ系）が動作可能であったことから、柏崎刈羽原子力発電所原子炉施設保安規定第61条で要求されている運転上の制限^{*1}は満足していることを確認した。</p> <p>その後、当該D/Gの発電機出力が低下した要因を調査していたところ、9月6日に、当該D/GのR側過給機の軸が固着していることを確認した。当該D/GのR側過給機が軸固着に至った要因の詳細調査は、工場への持出しが必要であり、速やかな復旧が難しいことから、同日13時50分に、実用発電用原子炉の設置、運転等に関する規則第134条第3号「発電用原子炉施設の安全を確保するために必要な機能を有していないと認められたとき」に該当するものと判断した。</p> <p>なお、本事象による外部への放射能の影響はなかった。</p> <p>※1 柏崎刈羽原子力発電所 原子炉施設保安規定 第61条（非常用ディーゼル発電機その2）抜粋</p> <p>原子炉の状態が冷温停止及び燃料交換において、非常用ディーゼル発電機（非常用ディーゼル発電機とは、A系、B系及び高圧炉心スプレイ系の非常用ディーゼル発電機をいう。）は「非常用交流高圧電源母線に接続する非常用ディーゼル発電機を含め2台の非常用発電設備が動作可能であること」を運転上の制限とする。</p> <p>2. 当該D/G発電機出力低下時の時系列</p> <p>【8月30日】</p> <p>14:30 当該D/G定例試験開始</p> <p>14:30 当該D/G起動</p> <p>14:43 当該D/G並列</p> <p>14:52 当該D/Gハーフロード到達</p> <p>15:05 当該D/G定格出力6.6MW

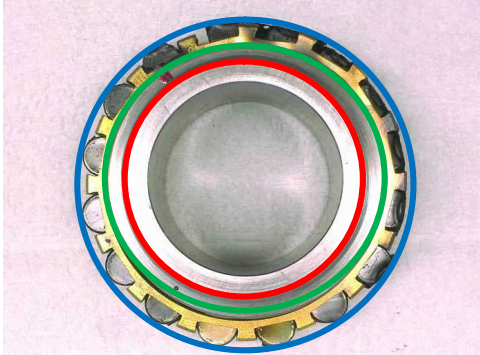
内輪軌道面外観

- ・内輪軌道面の約 1 / 3 周に、ころのピッチ間隔で変形（圧痕）を確認
- ・保持器ポケット柱面の約 1 / 3 周に破断、摩耗、変色を確認
- ・ころ転動面に摩耗、変形を確認

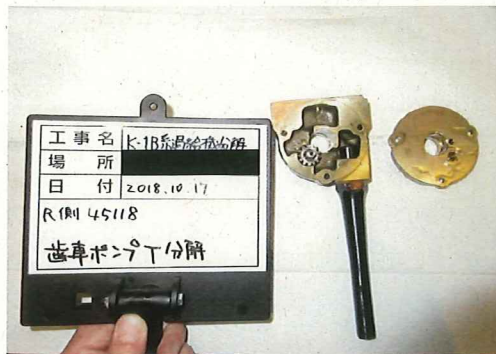
オイルポンプ分解

分解点検にて異常のないことを確認
