柏崎刈羽原子力発電所 1号機 非常用ディーゼル発電機（B）の異常に係る東京電力ホールディングス株式会社からの報告に対する評価及び今後の対応について

令和元年6月19日
原子力規制委員会

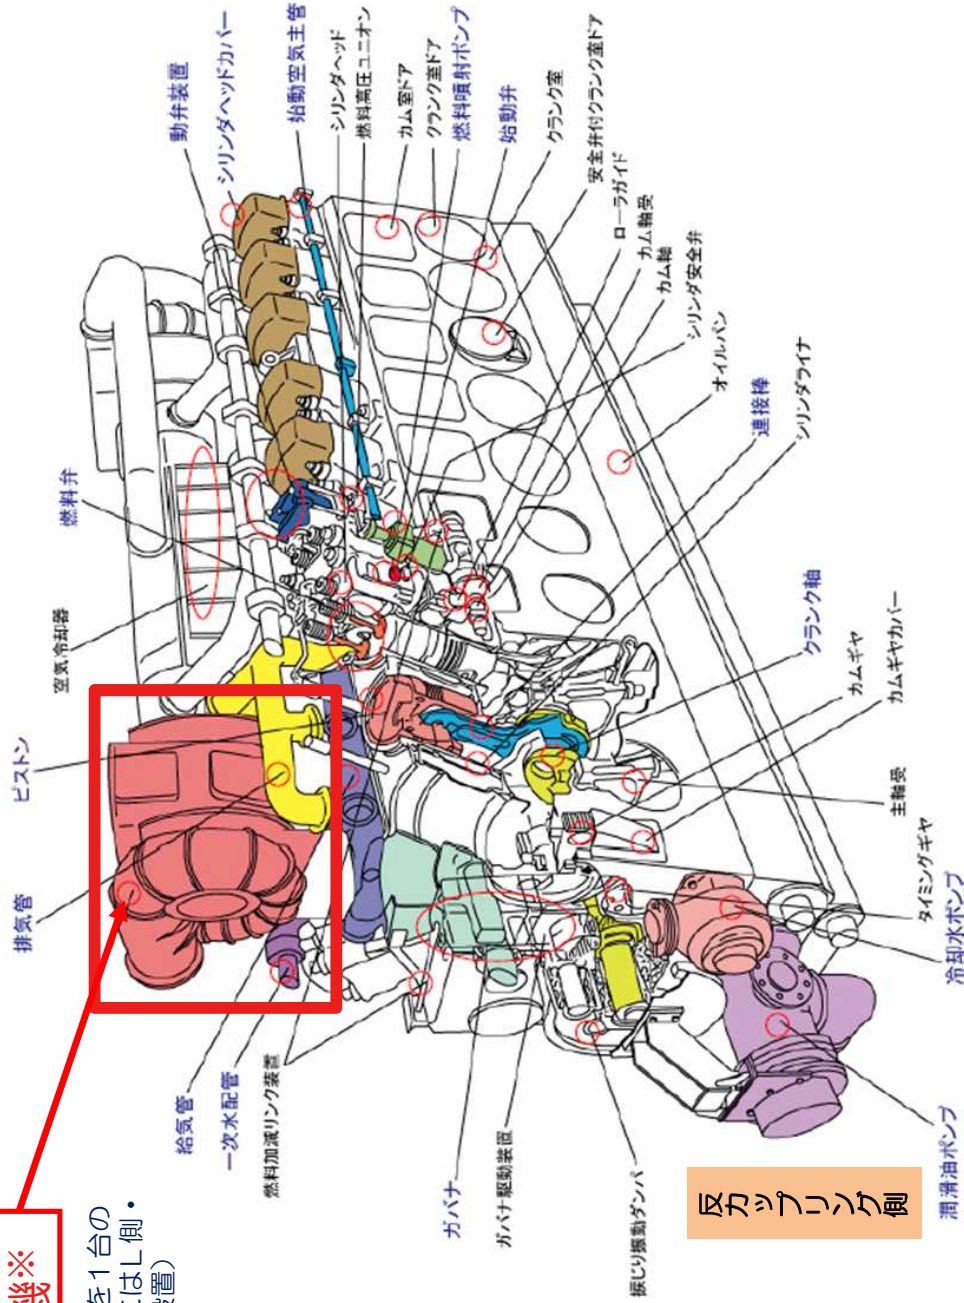
D/G機関 概要図

※本図はL側過給機を1台のみを図示（実機にはL側・R側の全2台が設置）

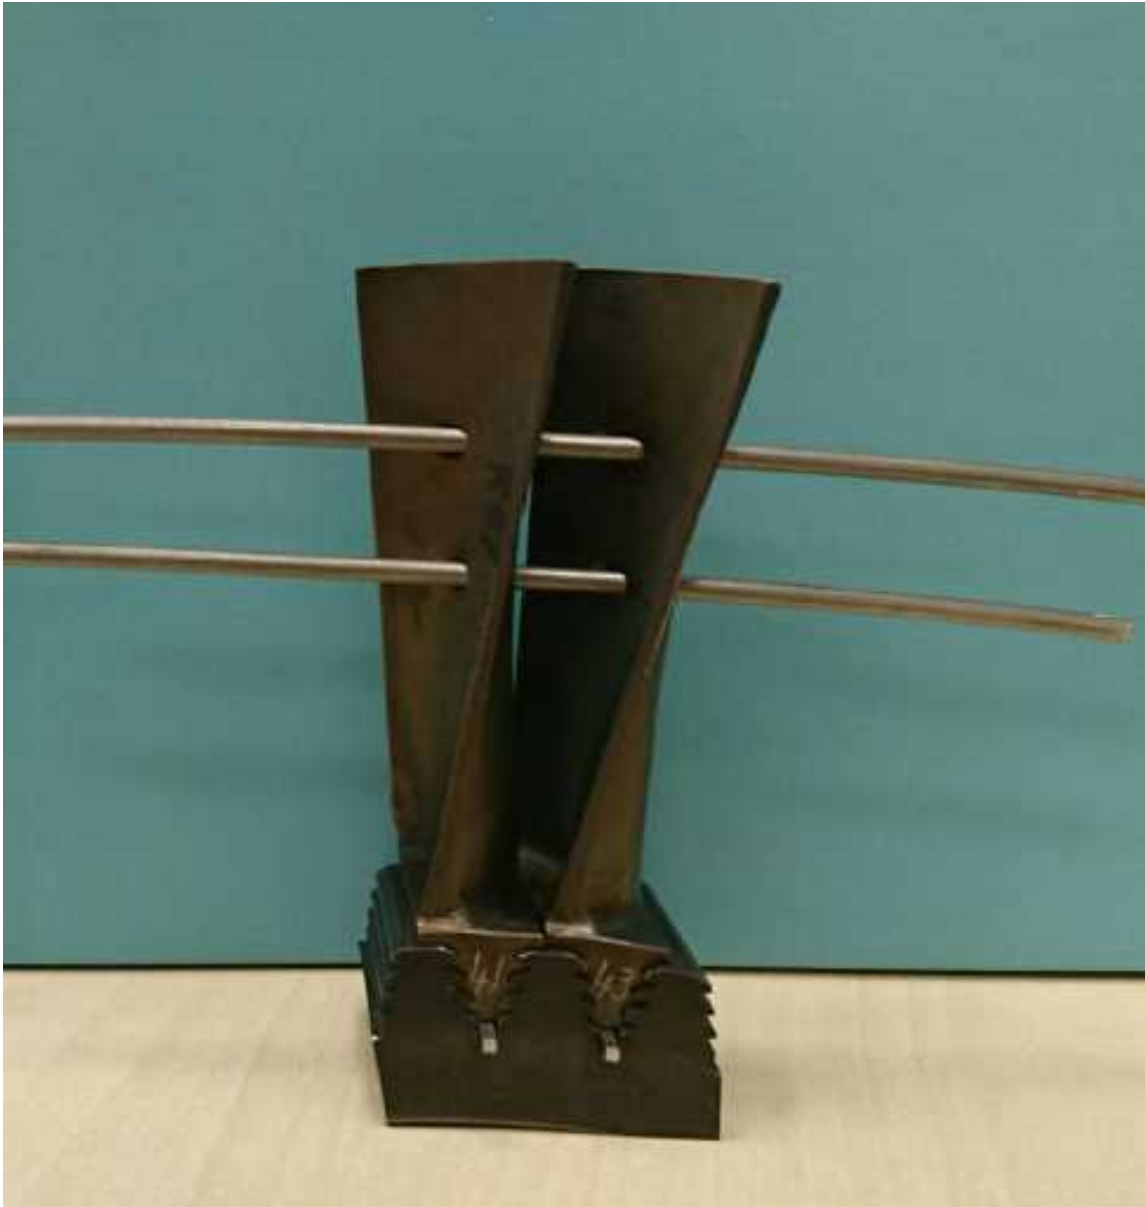
R側過給機をメーカー工場にて調査の結果、タービンブレードの折損、レーシングワイヤの破断、軸受の損傷及び各部位の接触痕等を確認した。(別紙2(1/2、2/2)参照)

タービンブレードの折損面及びレーシングワイヤの破断面について、走査型電子顕微鏡(以下「SEM」という。)観察を行ったところ、タービンブレードの折損面に疲労破壊を示すストライエーション模様³が確認された。一方、レーシングワイヤの破断面については、ストライエーション模様は確認されず、延性による破断を示すディンプル模様⁴が確認されたことから、レーシングワイヤの破断はタービンブレード折損に伴うものであると判断した。

R側過給機の外周側レーシングワイヤの脱落と止端部の破断を確認

R側過給機の内周側レーシングワイヤ■本のうち1本の脱落を確認

外周側レーシングワイヤ
赤色点線部が脱落、緑色部分は残存部位
