建屋滞留水処理の進捗状況について

2019年10月21日

東京電力ホールディングス株式会社

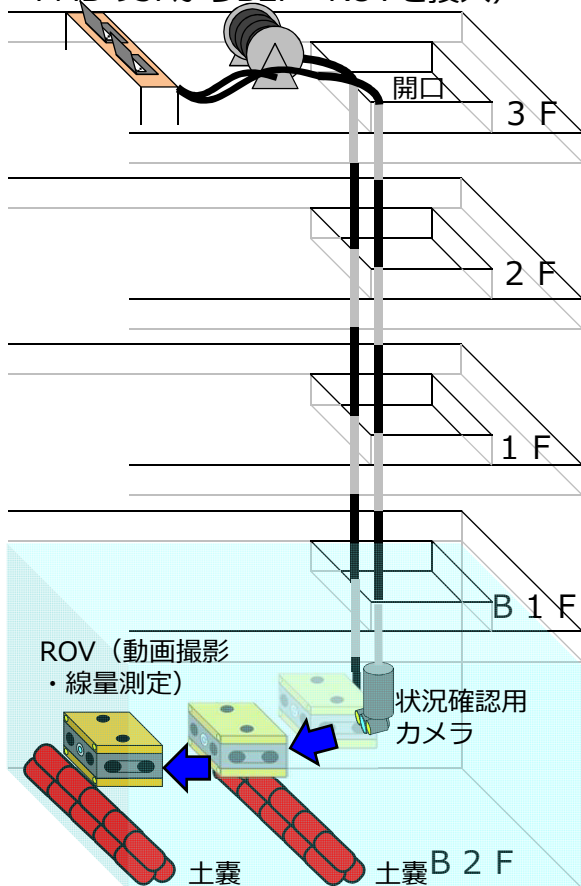
PMBのROV調査の概要

- 2018年12月、プロセス主建屋（PMB）及び高温焼却炉建屋（HTI）の地下階の線量を調査したところ、最下階において、高い線量率を確認。最大線量率はPMBで約2,600mSv/h、HTIで約800mSv/h。（2019年2月18日 特定原子力施設監視・評価検討会（第68回）で報告）
- 2019年9月5日～9日で、高い線量率の原因を調査するため、水中ドローン（ROV）による詳細な線量調査と目視確認を実施。

- 2019年9月5日～9日にかけて、投入箇所から北方向へ約12m程度の調査を実施。
 - 各土嚢袋頂上付近にてROVを着底させ線量測定を実施。最大線量率は 約3,000 mSv/h。
 - 各土嚢頂上毎に線量率が高く、土嚢中間位置では線量率が低下することから地下階で確認された高線量の主要因はゼオライト土嚢の可能性が高いことを確認。
 - 土嚢の一部が破損している事を確認。
- 今後、HTIについては準備ができ次第調査を実施していく。また、調査結果を基に、対応方針を検討していく。

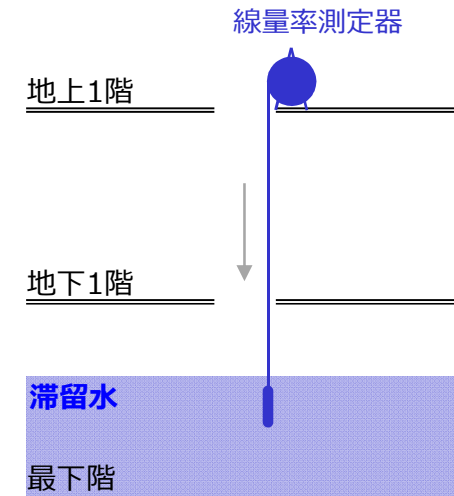
測定イメージ

測定位置※1 (m)	ガンマ線 (mSv/h)	備考
0	11	気中
1	14	気中
2	16	気中
3	20	気中
4	30	気中
5	44	気中
6	68	気中
7	87	気中
8	95	気中
9	30	水中 水面
10	23	水中
11	125	水中
12	2600	水中 (床面)

測定位置※2 (m)	ガンマ線 (mSv/h)	備考
0	1.3	気中
1	1.4	気中
2	2.9	気中
3	3.5	気中
4	6.3	気中
5	12	気中
6	15	気中
7	51	気中
8	168	気中
9	180	気中
10	212	気中
11	19	水中
12	25	水中
13	828	水中 (床面)
