3号機燃料取扱設備の状況について

2019年10月21日

東京電力ホールディングス株式会社

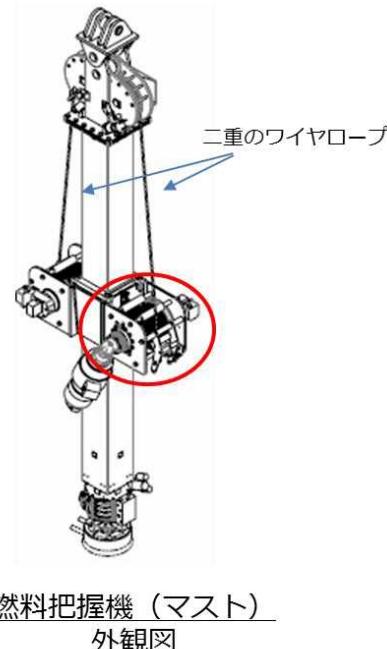
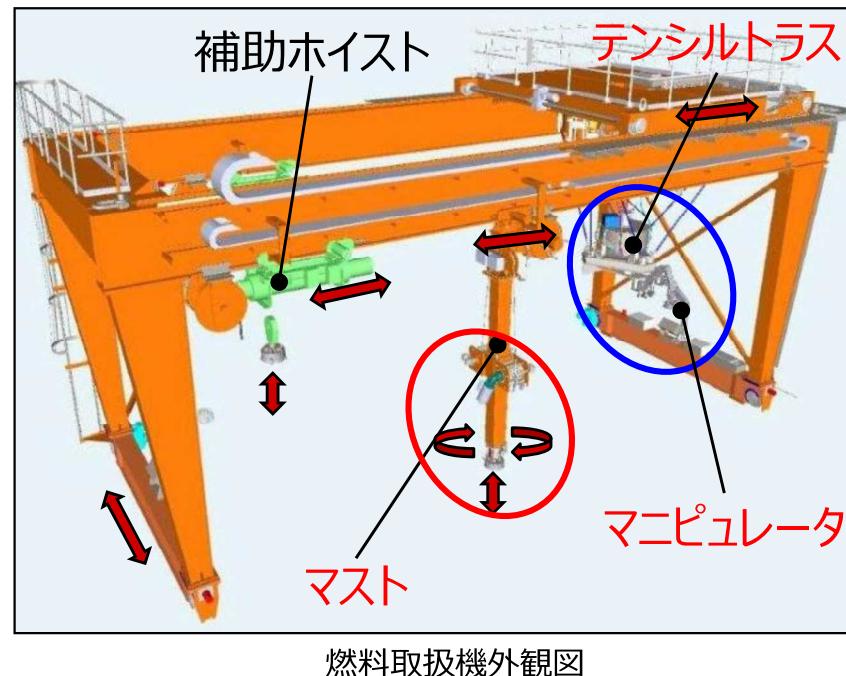
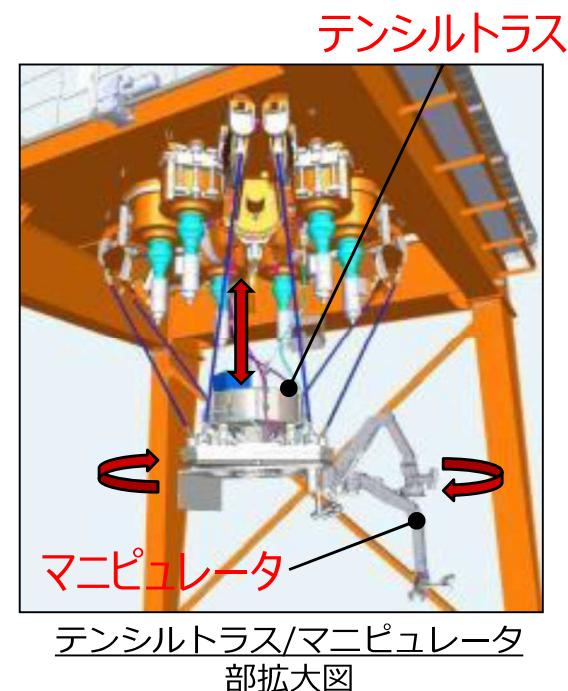
- 燃料取り出し再開に向け、準備作業を実施していたところ、9月3日にテンシルトラス旋回不良事象、9月9日にマストの旋回不良事象を確認したことから以下の対応を実施。
 - テンシルトラスは、部品（水圧モータ）交換及び再調整を実施済。
 - マスト※は、部品（水圧モータ）交換及び動作確認を実施済。
※マスト旋回機能は、輸送容器に燃料を装填する際に使用する機能であり、45°旋回させる必要がある。
- 10月15日 燃料取り出し準備作業を実施中にマスト水圧ホース継ぎ手部からのじみ及びマニピュレータの動作不良（左腕）を確認。
 - マスト水圧ホースの継ぎ手部からのじみは、再締結後、漏えいのないことを確認済。
 - マニピュレータ（左腕）の動作不良は、制御系の異常、機械的要因について調査中。
- 10月18日 燃料取扱機マスト操作時にマストホイスト2に乱巻きが発生し、ワイヤロープの一部に潰れを確認。
 - マストワイヤロープの復旧案検討中。

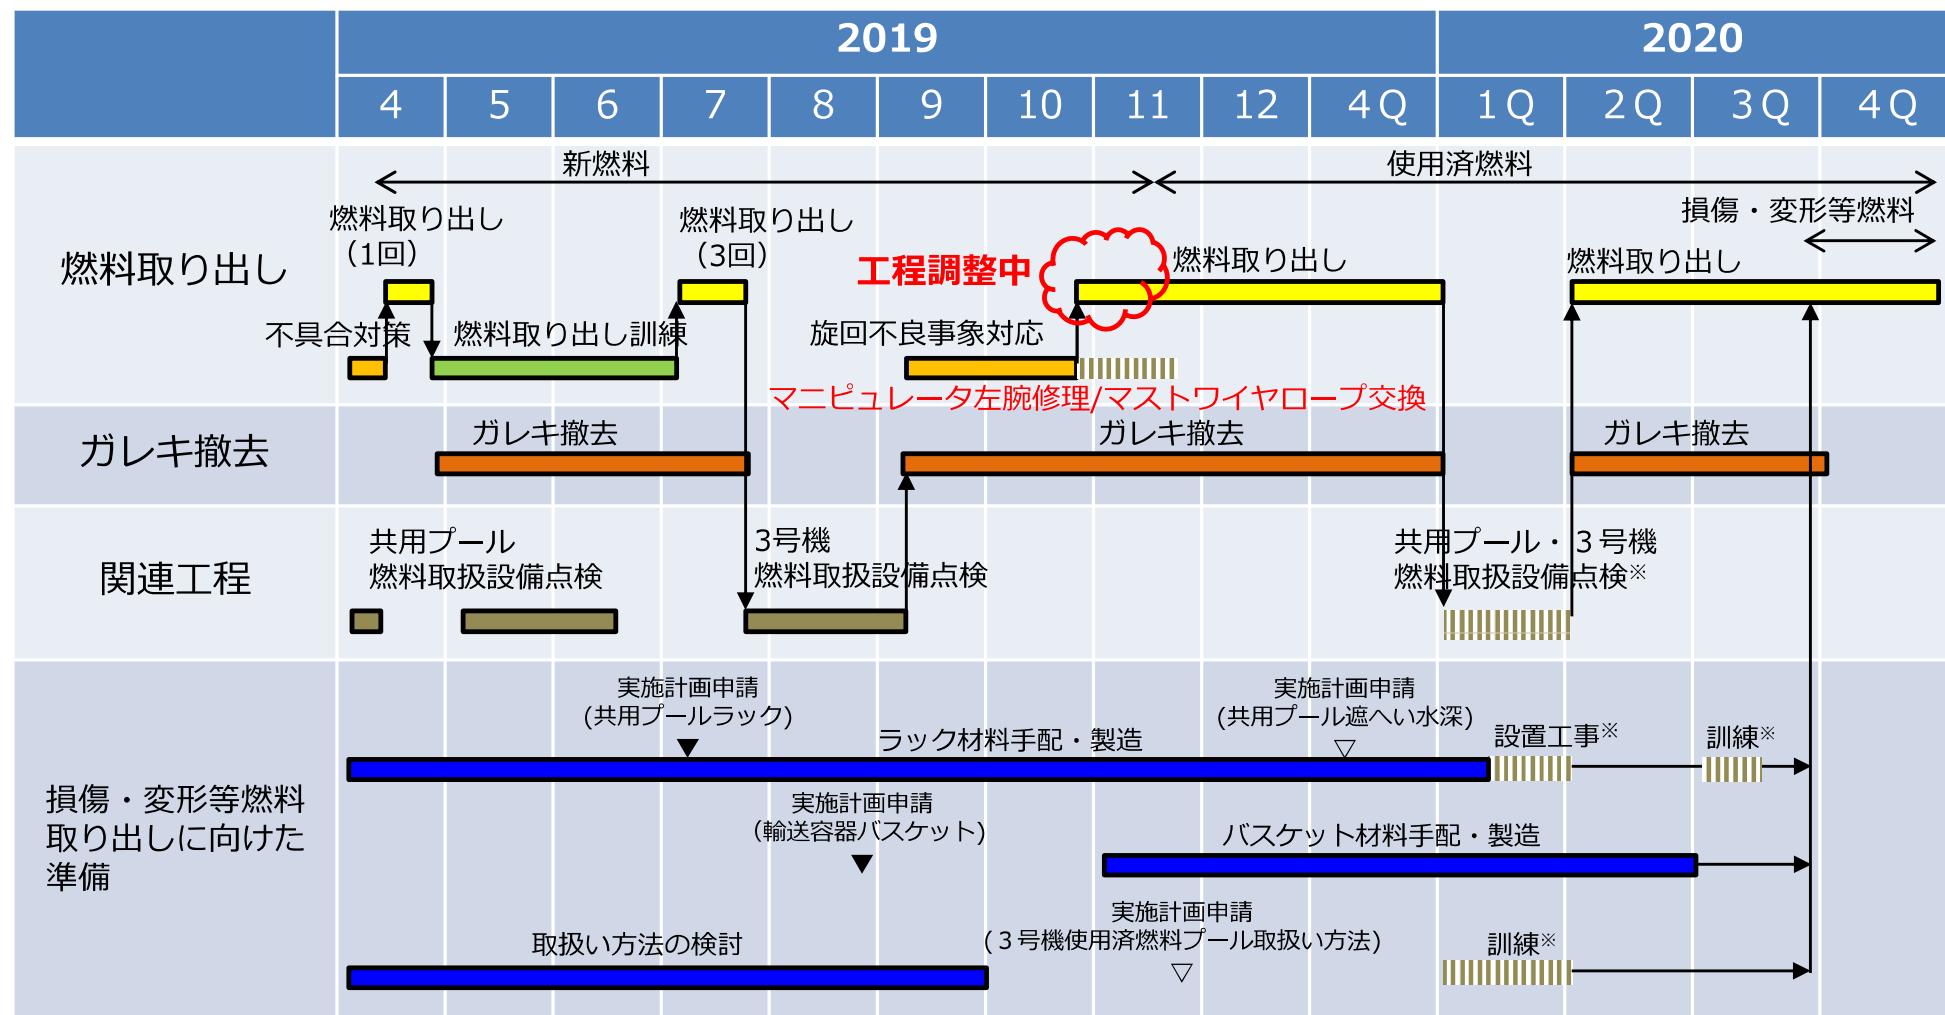
- マニピュレータ（左腕）の動作不良は、原因究明及び代替策の検討を実施する。
- マストワイヤロープの一部潰れは、ワイヤロープの復旧案検討中。
また、乱巻が発生した原因究明を実施する。
- ガレキ撤去を先行で進め、2020年度末の燃料取出完了を目指す。
- 引き続き、周辺環境のダスト濃度を監視しながら安全を最優先に作業を進めていく。
