原子力施設等におけるトピックス
(令和元年10月14日～10月20日)

関西電力株式会社高浜発電所4号機で確認された 蒸気発生器伝熱管の損傷について報告を受けました

高浜発電所4号機の定期検査状況について (蒸気発生器伝熱管の損傷)

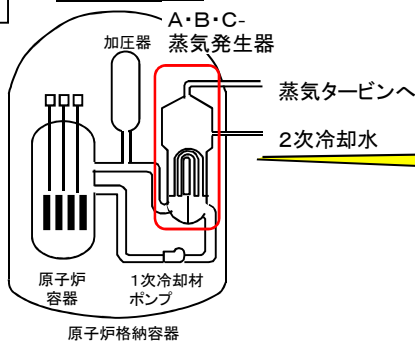
系統概要図

本日（10月17日）、関西電力から、定期検査のため停止中の高浜発電所4号機において、3台ある蒸気発生器の伝熱管（既施栓管を除く3台合計：9,752本）について、健全性を確認するためECTを実施した結果、A-蒸気発生器伝熱管（既施栓管を除く3,245本）のうち1本、B-蒸気発生器伝熱管（既施栓管を除く3,248本）のうち1本及びC-蒸気発生器伝熱管（既施栓管を除く3,259本）のうち3本に外面からの減肉とみられる有意な信号指示が確認されたことから、核原料物質、核燃料物質及び原子炉の規制に関する法律第62条の3の規定に基づく報告事象として判断した旨の報告がありました。

発生箇所
