# 東京電力福島第一原子力発電所4号機 における水素爆発の感度解析

**21<sup>st</sup> Mar. 2019**

○西村 健、堀田 亮年

原子力規制庁  
長官官房技術基盤グループ

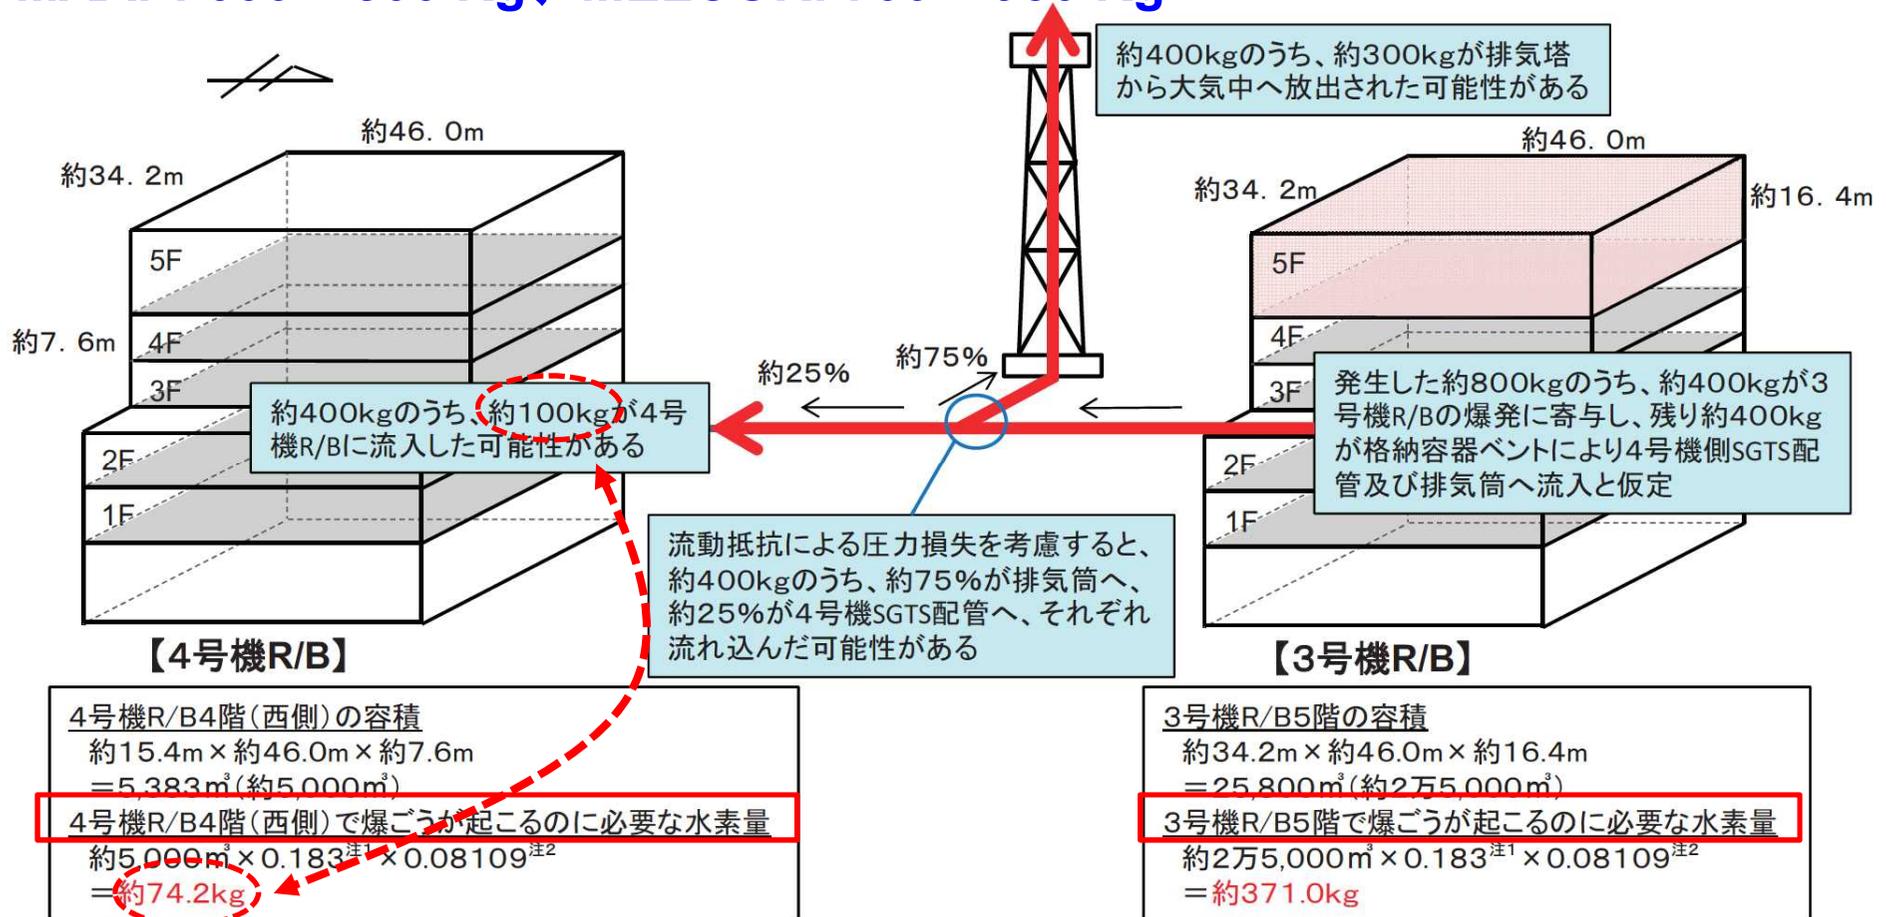
# 政府事故調査報告書における3号炉及び4号炉における水素発生量の評価

## 水素の発生量 (3号炉)

MAAP: 600 – 800 Kg、MELCOR: 700 – 950 Kg

注1 0.183 = 爆轟が起こり得るドライ条件での最小爆轟濃度 (機械工学便覧)

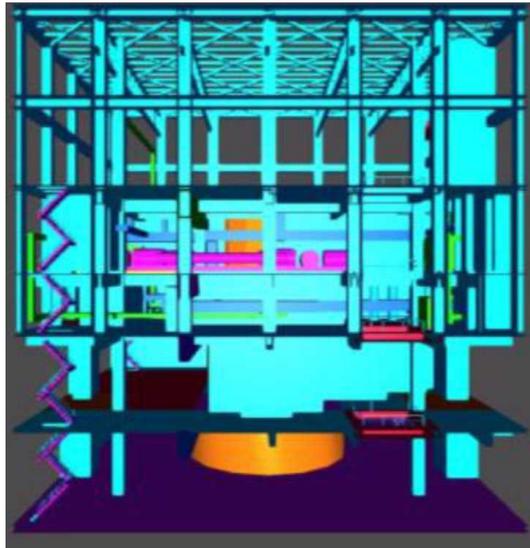
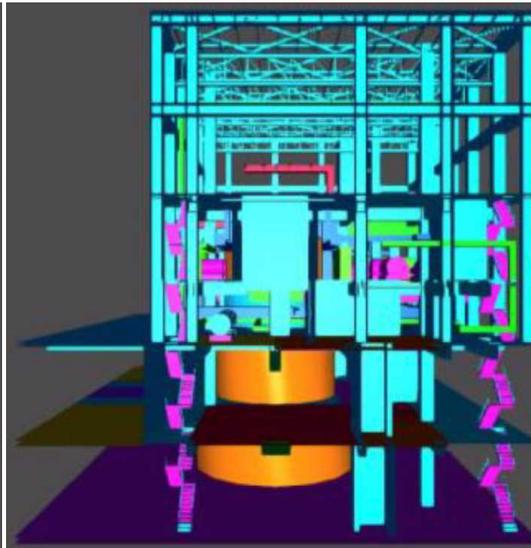
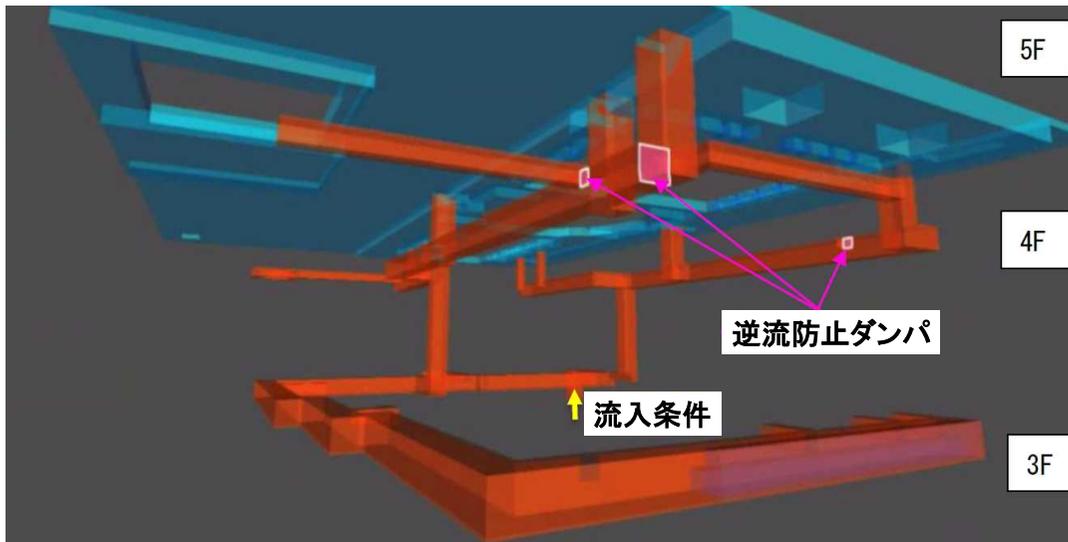
西側から見た図

北側から見た図

排気ダクトモデル

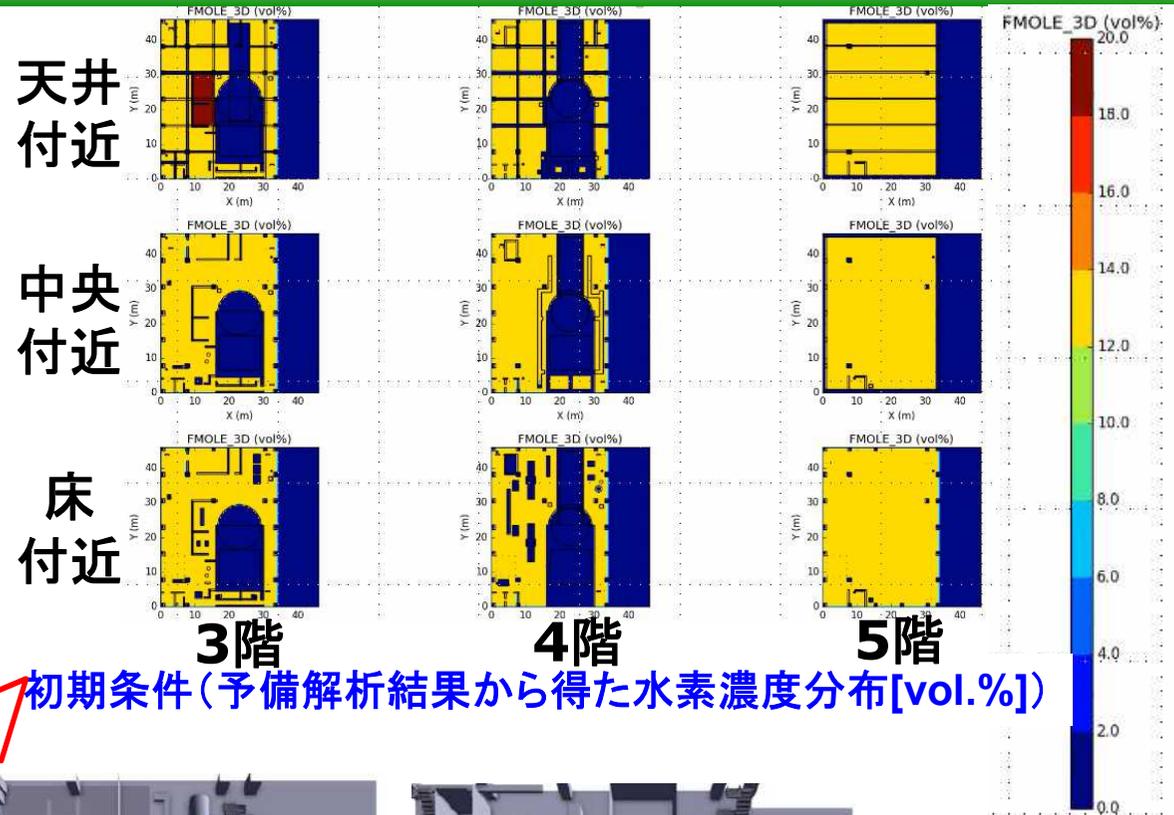
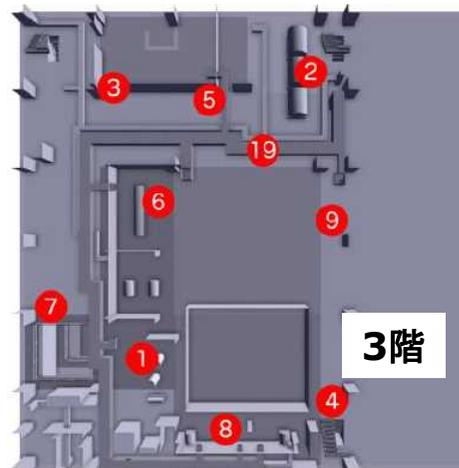
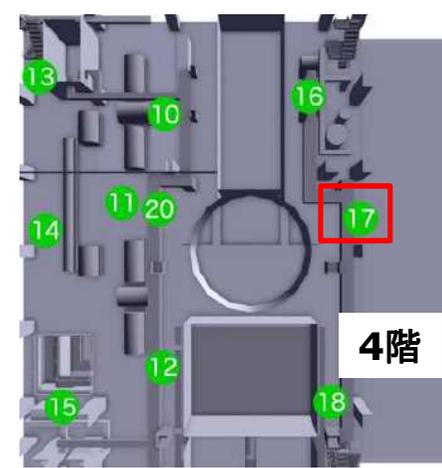
## 着火位置のリスト

#	フロア	方角	鉛直位置
1	3階	南西方向	天井付近
2		北東方向	床付近
3		北西方向	中央付近
4		南東方向	中央付近
5		北側区画	天井付近
6		中央付近	床付近
7		西側区画	床付近
8		南側区画	床付近
9		東側区画	床付近
10	4階	北側区画	床付近
11		中央付近	床付近
12		南側区画	中央付近
13		北西方向	床付近
14		西側区画	床付近
15		南西方向	床付近
16		北東方向	中央付近
17		東側区画	天井付近
18		南西方向	床付近
19	3階	ダクト内	ダクト中央
20	4階	ダクト内	ダクト中央

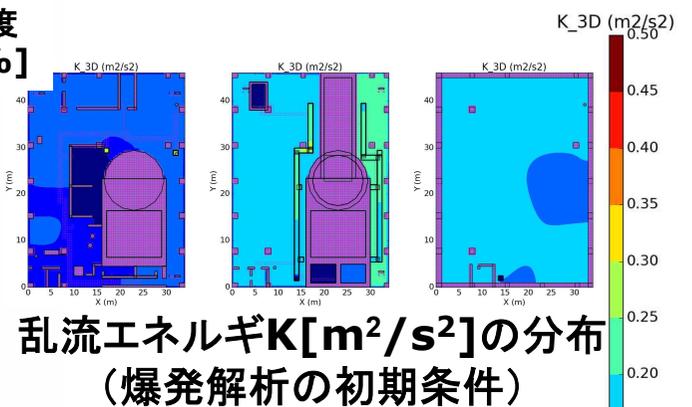
乱流エネルギーK[m<sup>2</sup>/s<sup>2</sup>]の分布  
(爆発解析の初期条件)
