3号機燃料取扱設備の状況について

2019年11月18日

東京電力ホールディングス株式会社

1. 燃料取扱設備の状況について

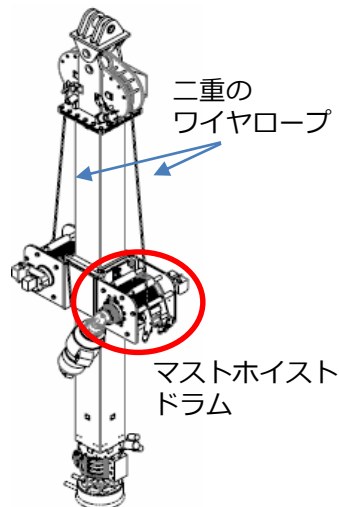
燃料把握機（マスト）
外観図

- 10月18日 燃料取扱機マストを操作していたところ、マストホイスト2のマスト昇降用ワイヤロープに乱巻きが発生し、一部が潰れていることを確認した。
- 点検に伴うマストのツール取外・取付作業において、接続確認のためにマストが着座した後も引き続き巻下げ操作を実施していたことを荷重計等のログにて確認した。

- ① 過剰な巻下げ
↓
- ② ワイヤロープにゆるみ発生
↓
- ③ ロープがローラに抑えられている範囲は、ドラム回転時にワイヤロープが滑り（空回り）する。
↓
- ④ ローラに抑えられていない範囲は、ドラム回転時にワイヤロープにゆるみが発生する。

- ✓ マストの過剰な巻下げによりワイヤロープが緩み、乱巻が発生。
- ✓ ワイヤロープに乱巻きが発生した状態で巻き上げ操作を行ったことにより、乱巻き防止ローラの支柱にワイヤロープが挟まった。

- ✓ ワイヤロープの交換を準備中
- ✓ 乱巻き発生の再発防止対策を検討中
