換気空調設備フィルタの損傷について(案)

志賀原子力発電所2号機 原子炉棟・タービン建屋換気空調設備排気処理装置における中性能フィルタの損傷事象について

浜岡原子力発電所3, 5号機換気空調系フィルタ（バグフィルタ）の損傷事象について

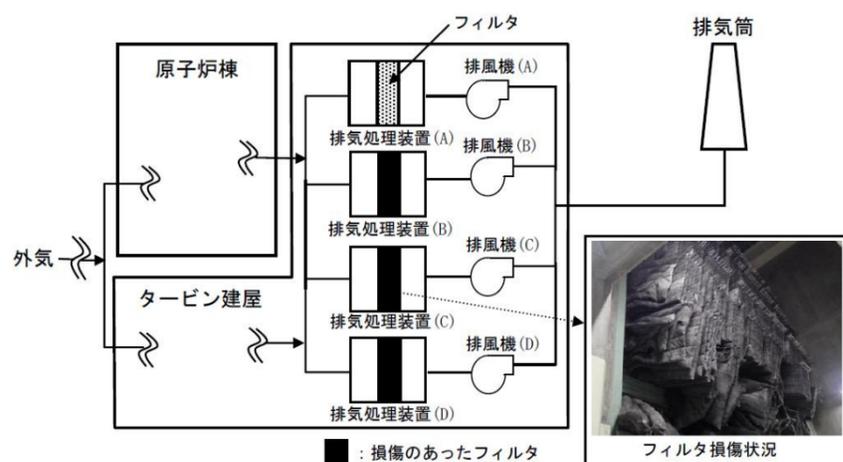
※2 R/B・T/B換気空調設備は、建屋内の換気・空調を行っている設備であり、当該排気処理装置は建屋内からの排気中の塵埃を除去するための中性能フィルタを有している。当該排気処理装置は事故時には隔離され、事故時の放射性物質除去については、非常用ガス処理設備により行う設計となっている。このため、当該排気処理装置に放射性物質の除去能力は期待しておらず、当該排気処理装置は、安全上重要な機器等にも該当しないものである。

図1 R/B・T/B換気空調設備 系統概要

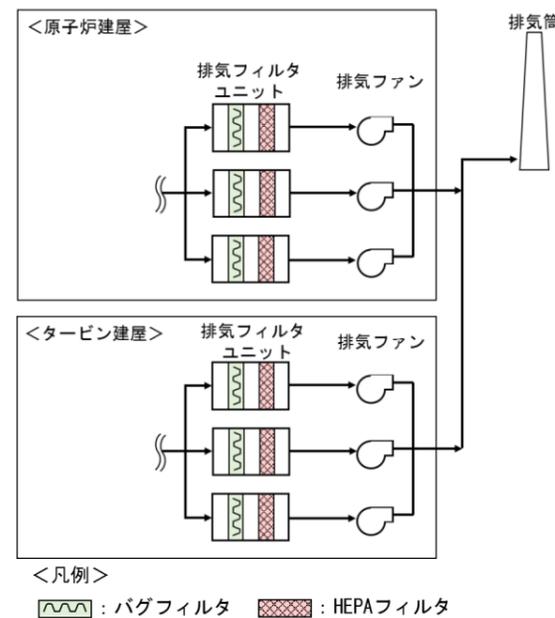
図2 換気空調系 系統概要図

排気フィルタユニットは、バグフィルタとその下流に設置した高性能粒子フィルタ（以下、「HEPAフィルタ」という。）から構成される。バグフィルタは、HEPAフィルタの保護を目的として設置している。なお、HEPAフィルタに損傷は確認されていない。

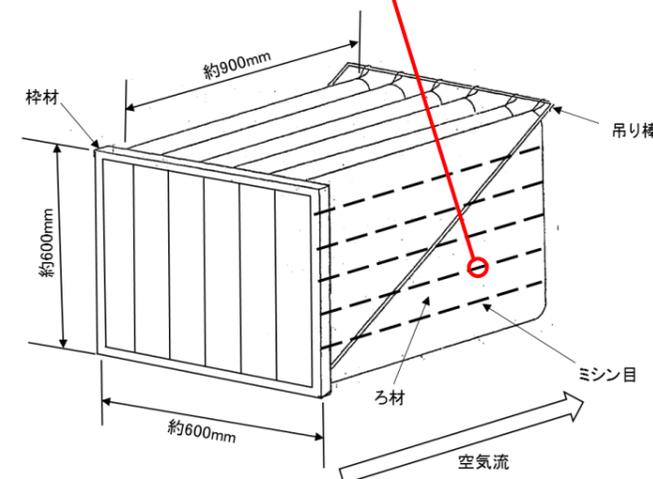
バグフィルタが損傷した直接的な原因は、使用に伴うフィルタ同士の接触により、ろ材（ガラス繊維）が擦れ、損傷（破れ）に至ったものと推定している。

図3 バグフィルタ構造

今回の事象を受け、一定量のバグフィルタに損傷が認められたことから、原子炉室排気バグフィルタ及びタービン建屋排気バグフィルタについて、差圧管理に加え、定期的にバグフィルタの外観点検を実施するよう、保全内容を見直すこととした。
