添付資料 3-8

3号機格納容器からの漏えいと大量の蒸気放出について

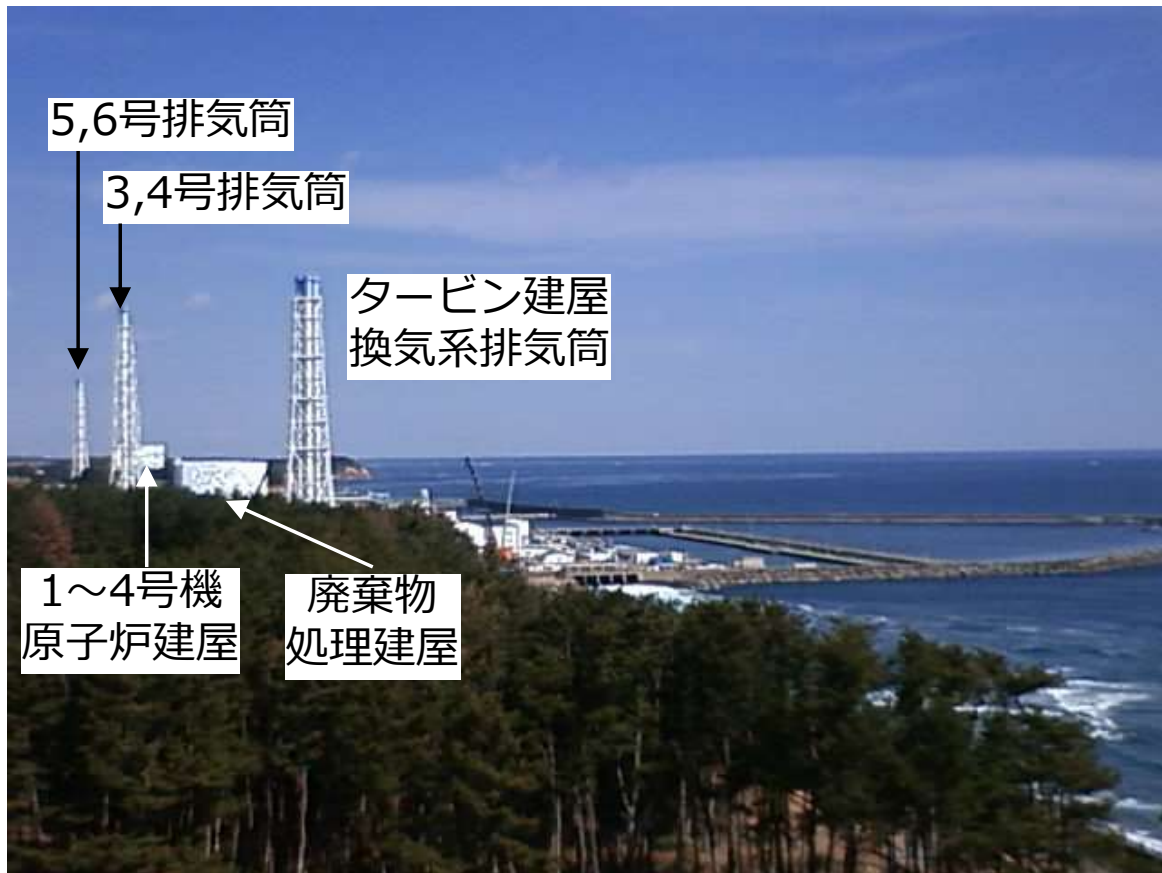
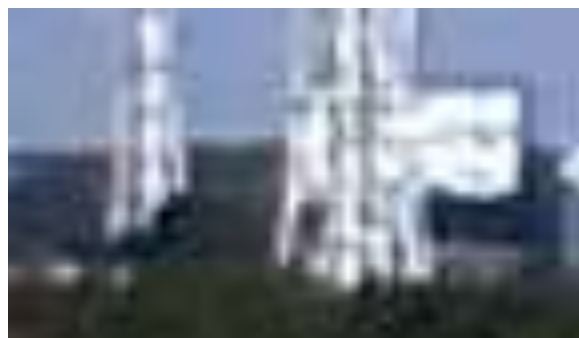
図1 福島第一原子力発電所ライブカメラの映像（撮影日 3月11日10時）
上：ライブカメラ映像全体 下：原子炉建屋周辺拡大図

図1に3月11日10時00分の画像を示す。これは地震発生以前の画像であり、健全な状態の福島第一原子力発電所を捉えたものである。一番左の煙突状のものが5,6号排気筒であり、その右側に見える煙突状のものが3,4号排気筒であり、一番右側に見える煙突状のものがタービン建屋換気系排気筒である。この写真からは1,2号排気筒が確認できないが、1,2号排気筒は3,4号排気筒のすぐ後ろにあり、重なってしまっていて見えていない。なお、余震による影響によるものか、ライブカメラの撮影角度が時間帯によって変わっているが、その角度によっては1,2号機排気筒が見える場合がある。

タービン建屋換気系排気筒脇に見える建物が廃棄物処理建屋である。3,4号排気筒の後ろに見える建物が、4号機の原子炉建屋であるが、原子炉建屋周辺拡大図からもわかる通り、ライブカメラからは1~4号機はほぼ一直線に並んでおり、1~3号機をライブカメラ映像から比較することは困難である。
