高浜発電所 4号機
蒸気発生器伝熱管の損傷について
(概要版)

2019年12月6日

1. 事象の概要

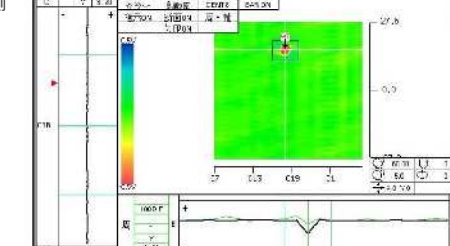
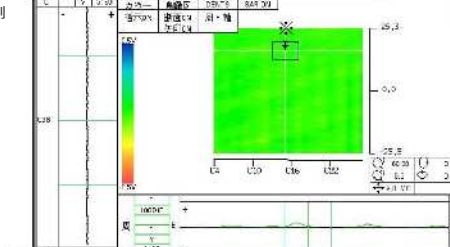
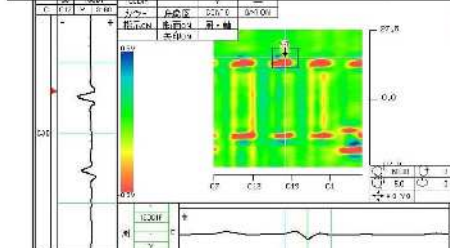
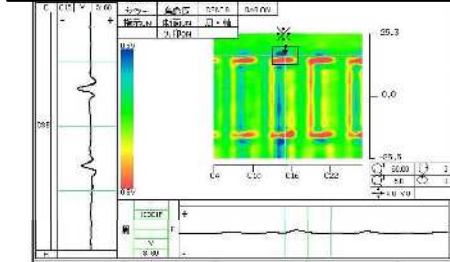
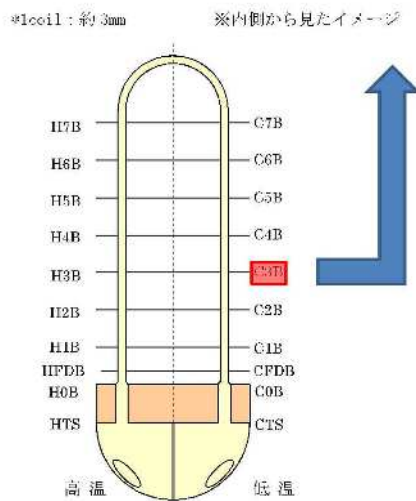
A-SG (X85, Y2) ECT結果

減肉率：約60%

【A-SG X85-Y2 ガサージェ波形式】
 さず器部の軸方向成分(赤色部)を検出
 きず中心部の周方向成分(青色部)を検出

- ・位相角評価から、外面指示の特徴を持っている。
- ・指示は複数のコイルで検出されており、指示の中心部のコイルは周方向成分、両端部のコイルでは軸方向成分の特徴を持っている。

上記の通り軸方向成分及び周方向成分の両方の成分が読み取れるため、広がりを持つ減肉と評価する。(下図参照)

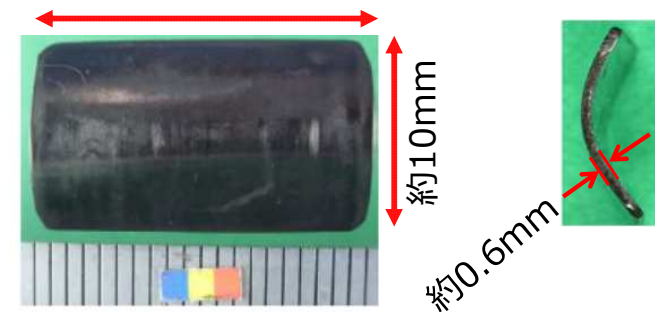
【確認された金属片】

約20mm

- SUS304相当
- 重量：約1g
- 伝熱管との接触に伴う摺動痕がないことを確認

A-SGで発見された金属片についてX線回折等により材質を確認した結果、オーステナイト系ステンレス鋼（SUS304相当）が主体であった。また、金属片の表面観察の結果、延性破壊による金属光沢（摺動痕ではない）は確認されたが、伝熱管との接触に伴う摺動痕がないことを確認した。

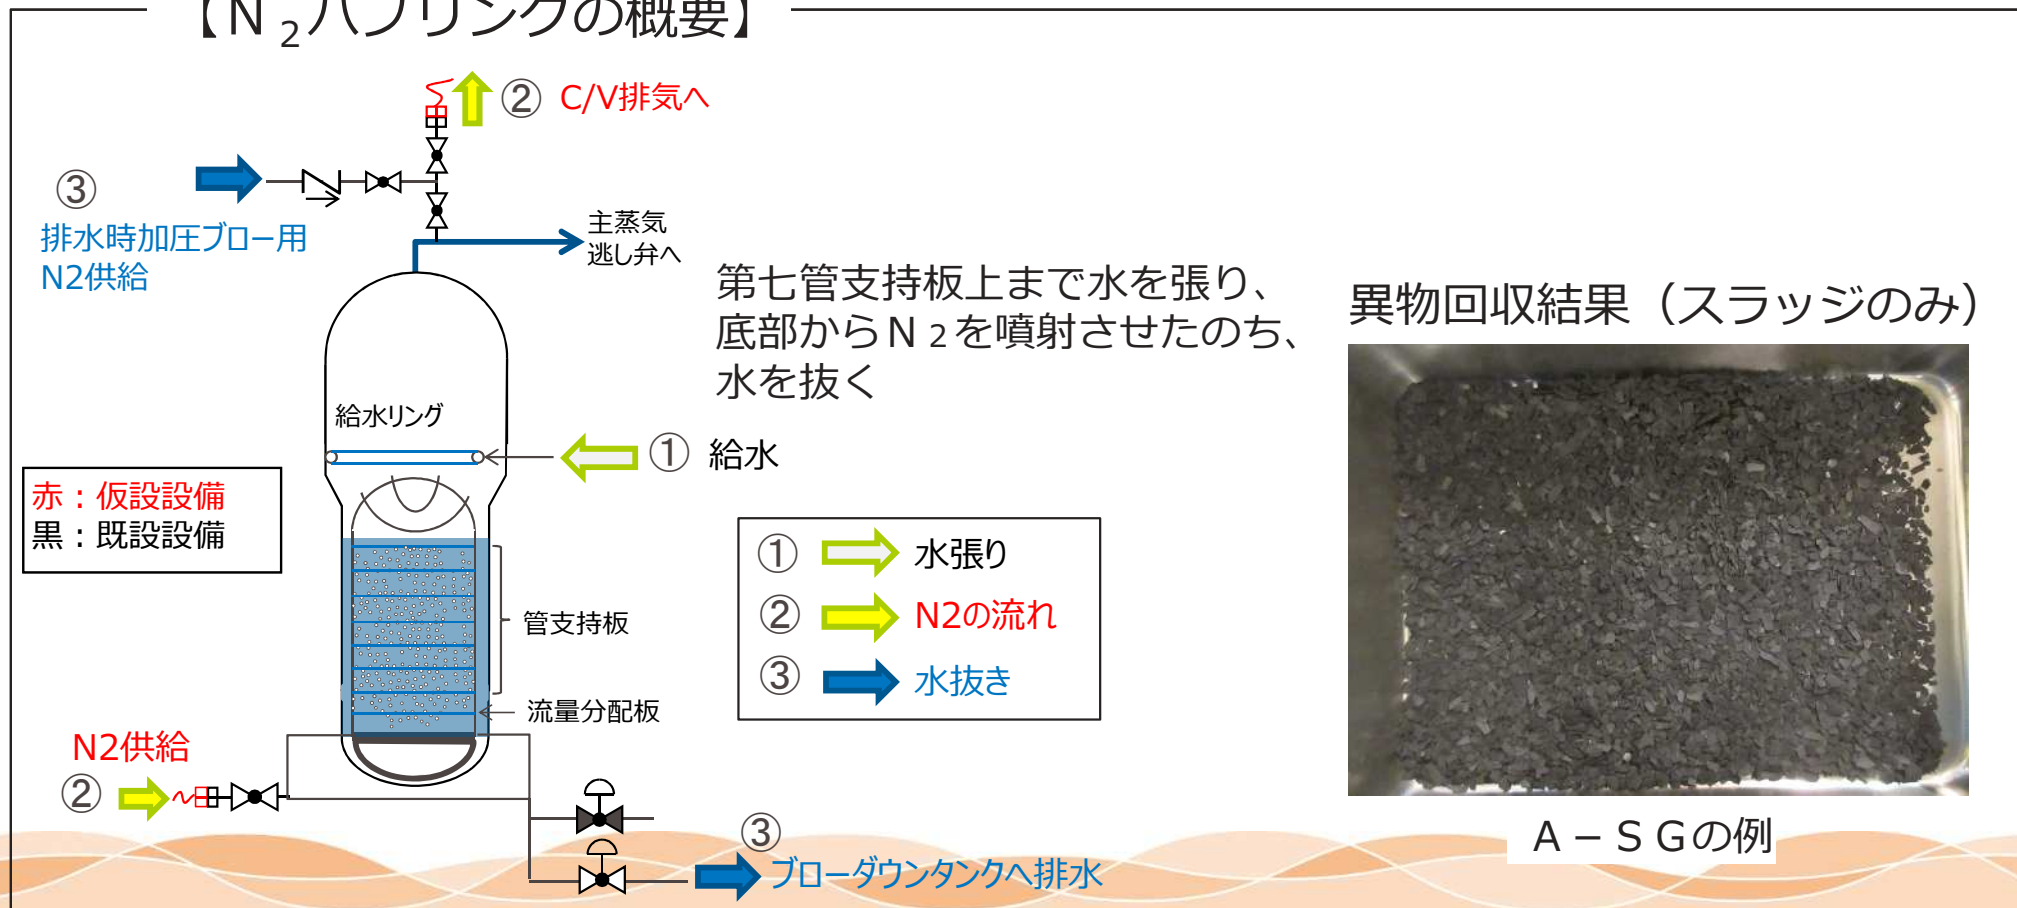
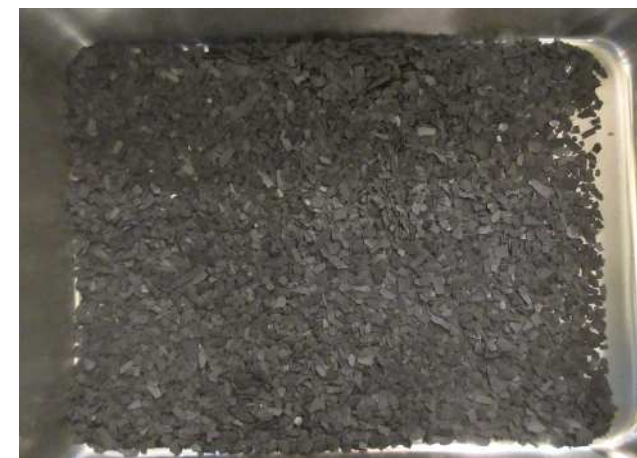
【N₂バブリングの概要】

また、更なる異物調査として、SG器内に水を張り、底部からN₂を噴射 (バブリング)させたのち、水を抜くことによる異物回収を実施した結果、スラッジ以外の異物は確認されなかった。

異物回収結果 (スラッジのみ)

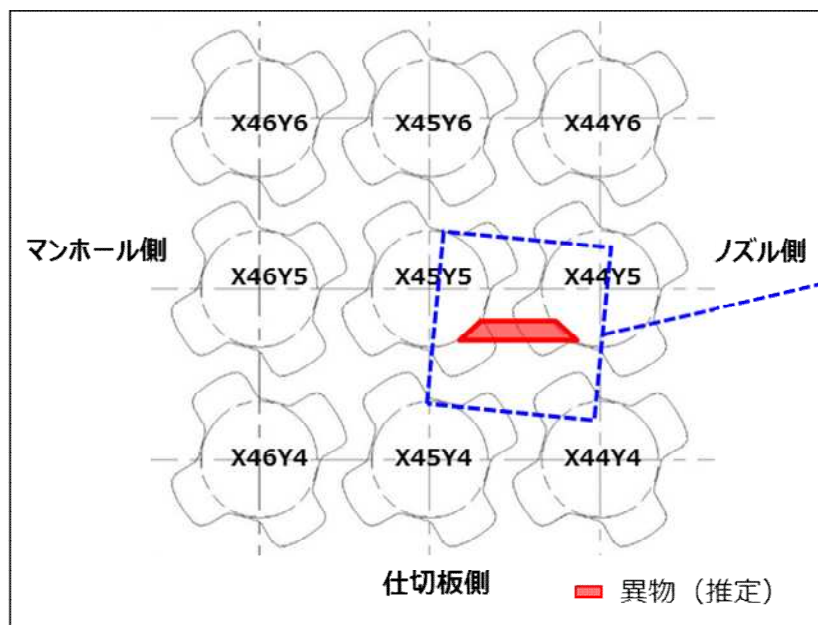
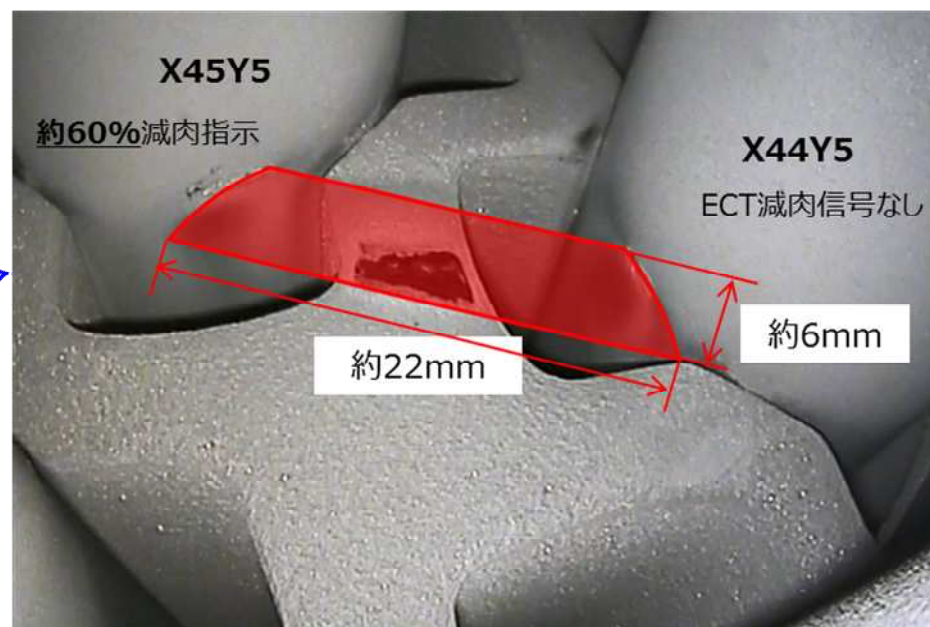
C - S G

○摩耗減肉痕等の位置関係から、摩耗減肉を生じさせた異物の形状について次のとおり推定した。

- ・第二管支持板：長さ約22mm、幅約6mm、厚さ1mm以下(X45,Y5)

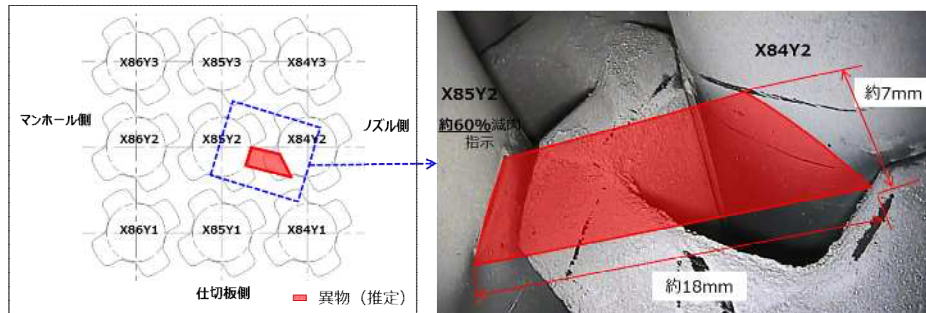
A - S G

- ・ 第三管支持板：長さ約 18 mm、
- ・ 幅約 7 mm、厚さ 1 mm 以下(X85,Y2)

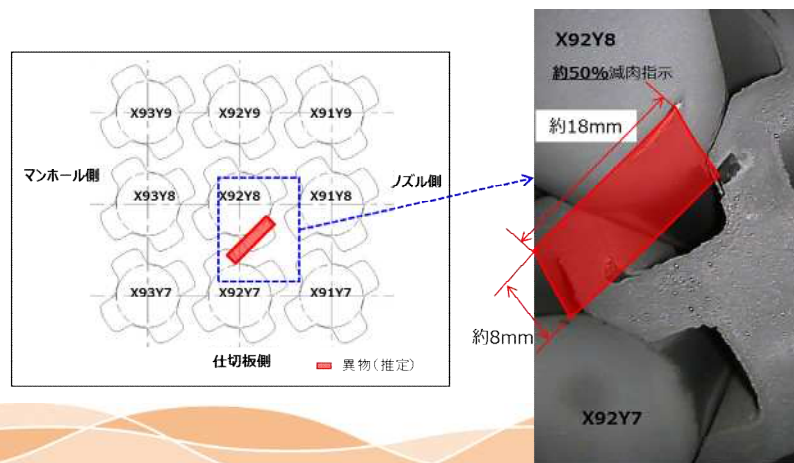
B - S G

- ・ 第三管支持板：長さ約 18 mm、
- ・ 幅約 8 mm、厚さ 1 mm 以下(X92,Y8)

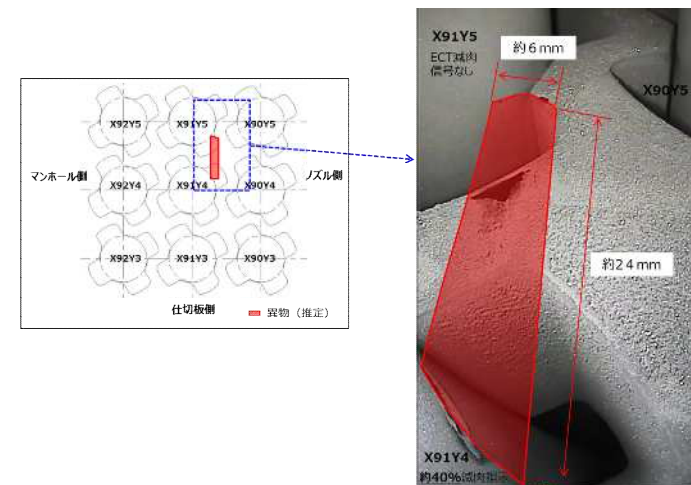
C - S G

- ・ 第二管支持板：長さ約 24 mm、
- ・ 幅約 6 mm、厚さ 1 mm 以下(X91,Y4)

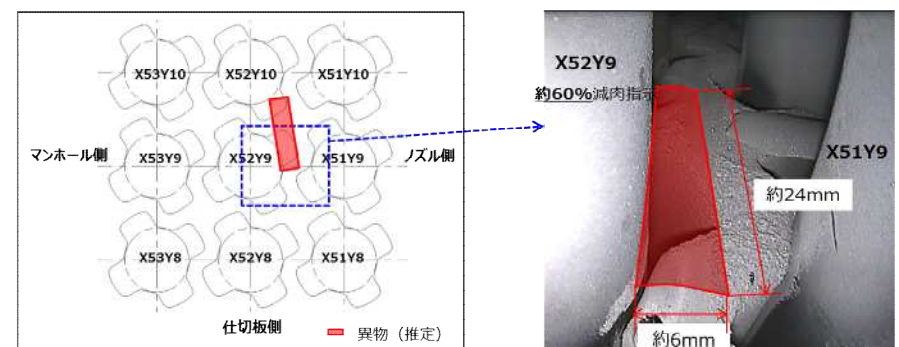
C - S G

- ・ 第三管支持板：長さ約 24 mm、
- ・ 幅約 6 mm、厚さ 1 mm 以下(X52,Y9)

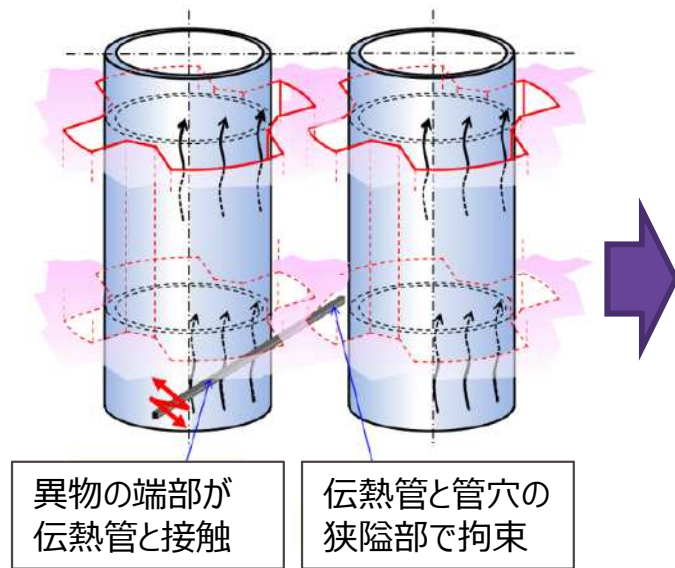
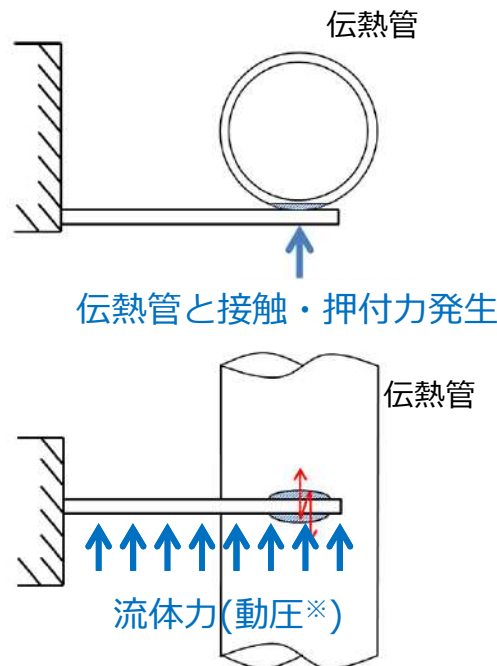
減肉メカニズム概要

○異物振動のケース

- ・異物の端部が管支持板に挟まり拘束された状態を想定する。
- ・想定異物形状では流体力を受ける面積が小さいため、ワークレートは小さく、**有意な摩耗減肉が発生しないことを確認した。**

押付力 (N)	ワークレート (mW)	実機減肉量再現可能性
約1	< 0.01	×

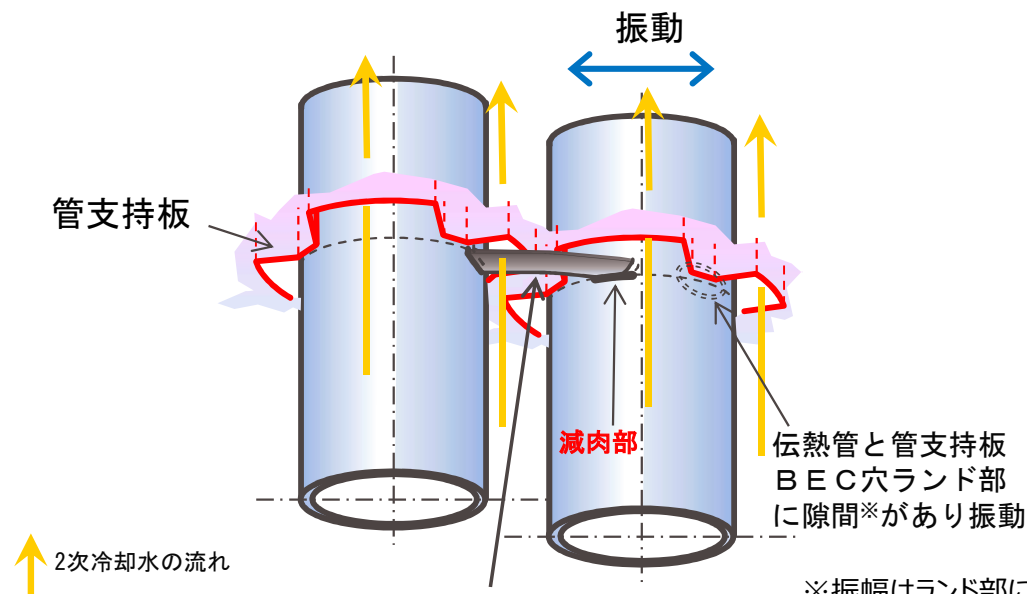
○伝熱管振動のケース

- ・ 2次冷却水の流れによる伝熱管のランダム振動により伝熱管自身に摩耗減肉が発生したと想定する。
- ・ 流動振動解析によりワークレートを試算すると、**異物振動のケースに比べて十分大きなワークレートが得られることを確認した。**

押付力 (N)	ワークレート (mW)	実機減肉量再現可能性
約1	約3	○

今回の摩耗減肉は、伝熱管振動によって生じたものと推定される。

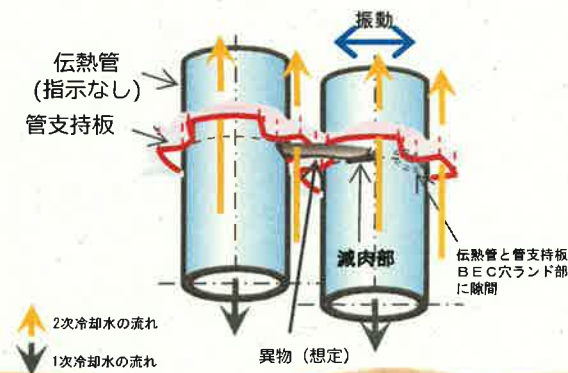
減肉メカニズム概要

- ① 前回（第21回）定期検査時における機器の開放点検作業中に異物が混入した。
- ② 前回定期検査後の起動後、残留した異物は主給水系統を通じてSGに到達、SG内の上昇流に乗って第二、第三管支持板下面に到達し、伝熱管と接触した。

- ③ 伝熱管と接触した異物は、運転中に生じる伝熱管の振動によって、伝熱管外表面を摩耗させ、伝熱管外面にきずをつけた。

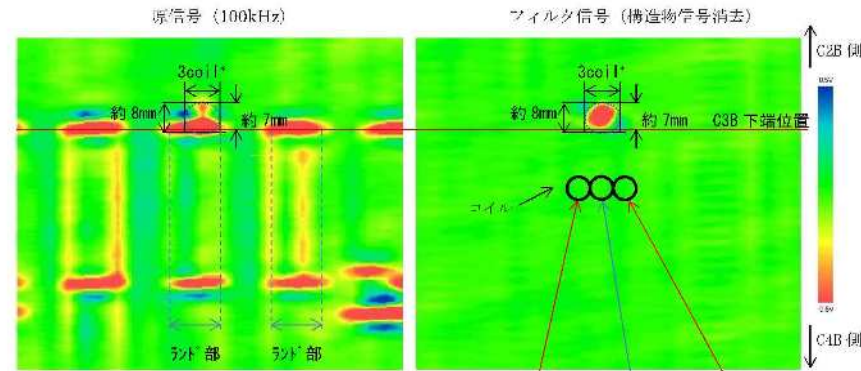
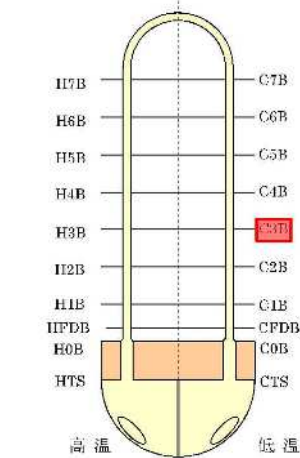
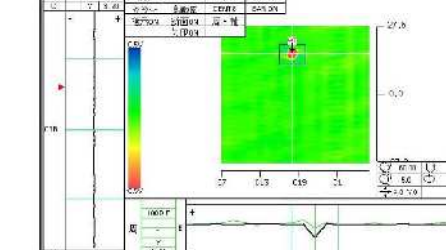
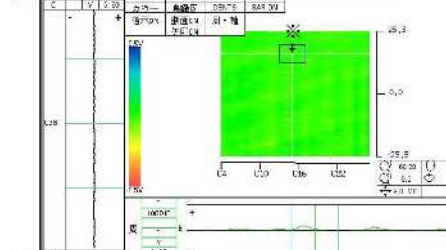
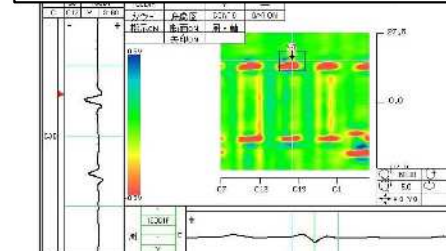
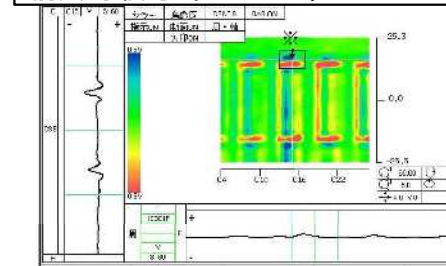
A-SG (X85, Y2) ECT結果

減肉率：約60%

- ・全相角評価から、外面指すの特徴を捉えている。
- ・指示は複数のコイルで検出されており、指示の中心部のコイルは周方向成分、両端部のコイルでは軸方向成分の特徴を持っている。
- ・上記の通り軸方向成分及び周方向成分の両方の成分が検み取られるため、広がりを持つ減肉と評価する。(上図参照)

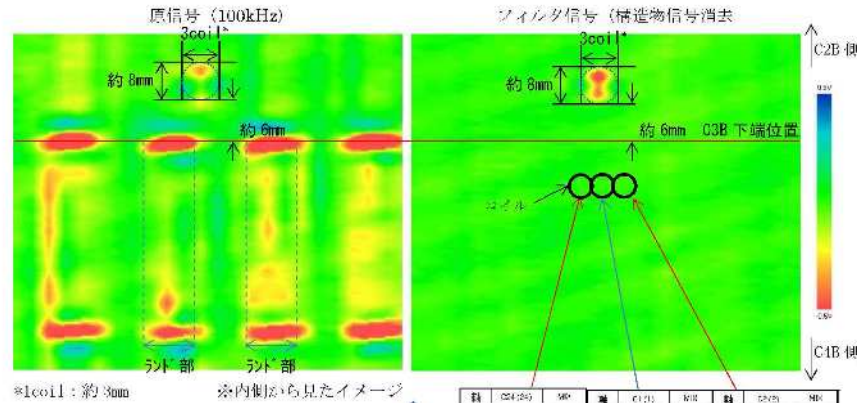
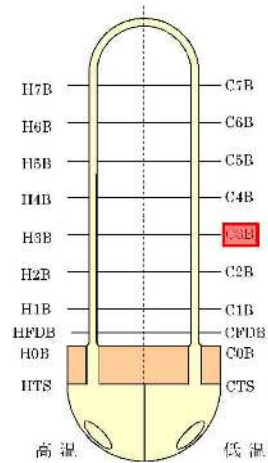
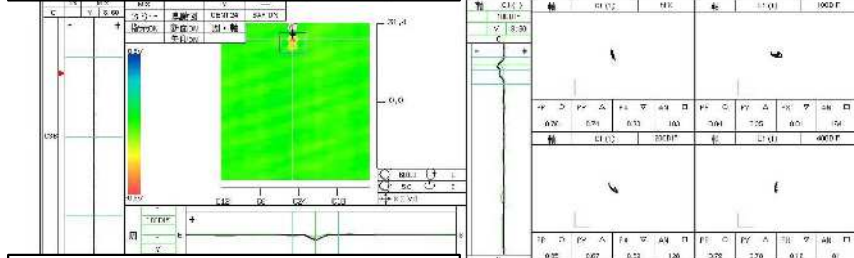
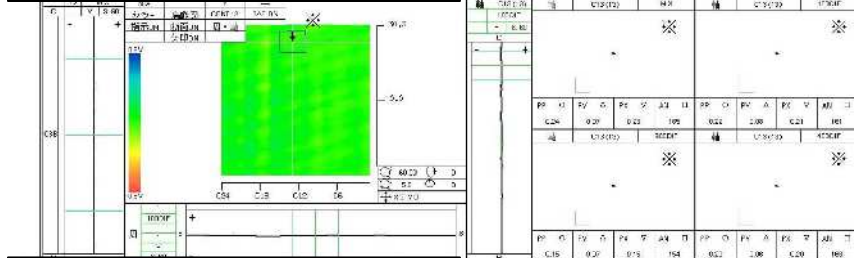
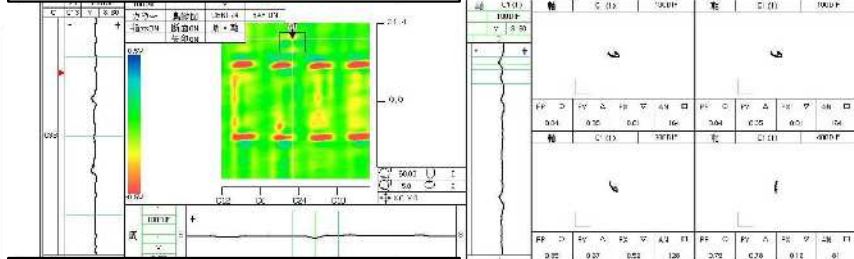
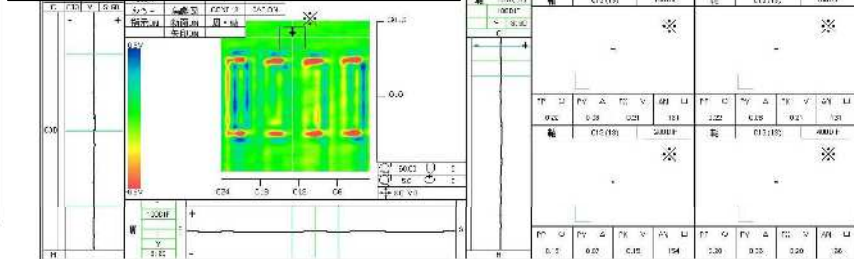
B-SG (X92, Y8) ECT結果

減肉率：約50%

- ・位相角評価から、外周指示の特徴を持っている。
- ・指示は複数のコイルで検出されており、指示の中心部のコイルは同方向成分、両端部のコイルでは軸方向成分の特徴を持っている。
- ・上記の通り軸方向成分及び周方向成分の両方の成分が読み取れるため、広がりを持つ減肉と評価する。(下図参照)

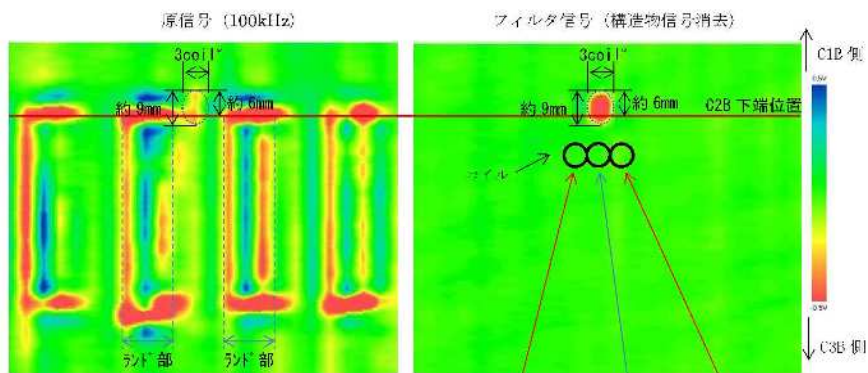
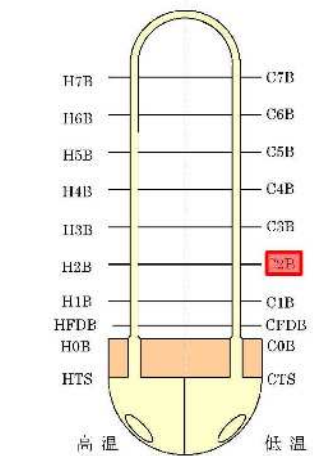
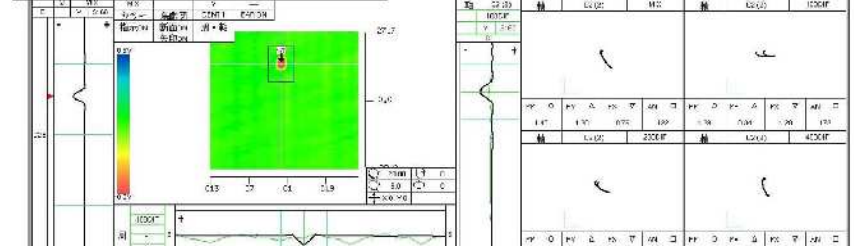
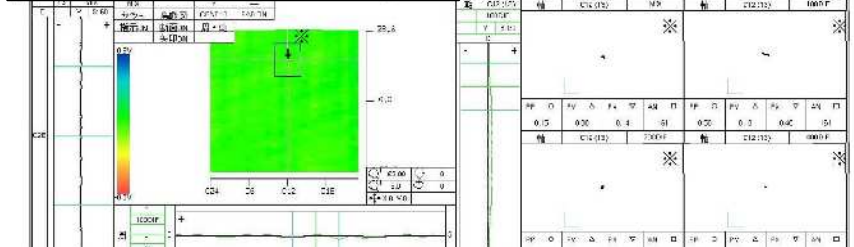
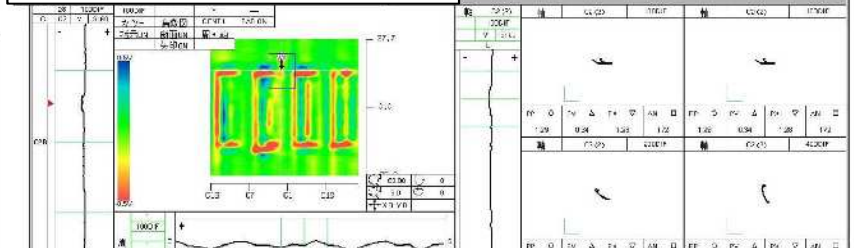
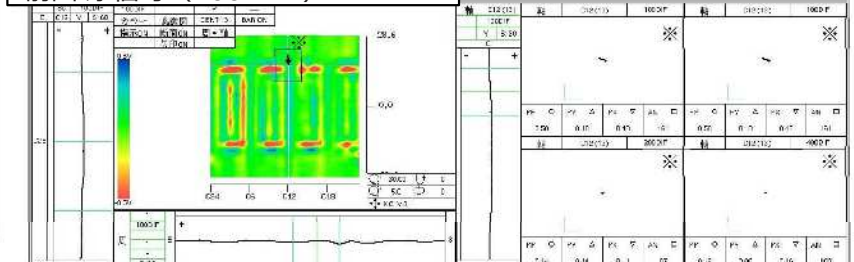
C-SG (X45, Y5) ECT結果

減肉率：約60%

- ・位相評価から、外面指向の特徴を持っている。
 - ・指示は複数のコイルで検出されており、指示の中心部はコイルは周方向成分、両端部は径方向成分の特徴を持っている。
- 上記の通り軸方向成分及び周方向成分の両方の成分が読み取れるため、広がりを持つ減肉と評価する。(下図参照)

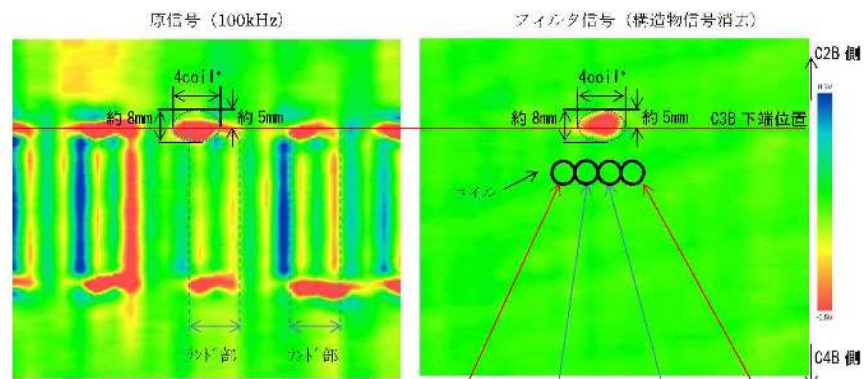
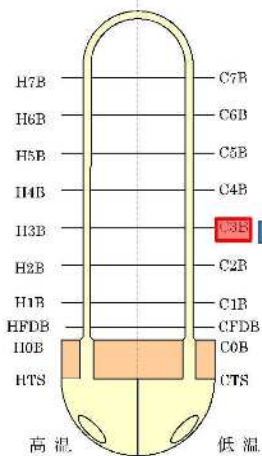
C-SG (X52, Y9) ECT結果

減肉率：約60%

- ・位相角情報から、外面損傷の特徴を持っている。
- ・指示は複数のコイルで輸出されており、指示の中心部のコイルは同方向成分、両端部のコイルでは軸方向成分の特徴を持っている。
- ・上記の通り軸方向成分及び周方向成分の両方の成分が読み取れるため、広がりを持つ減肉と評価する。(上図参照)

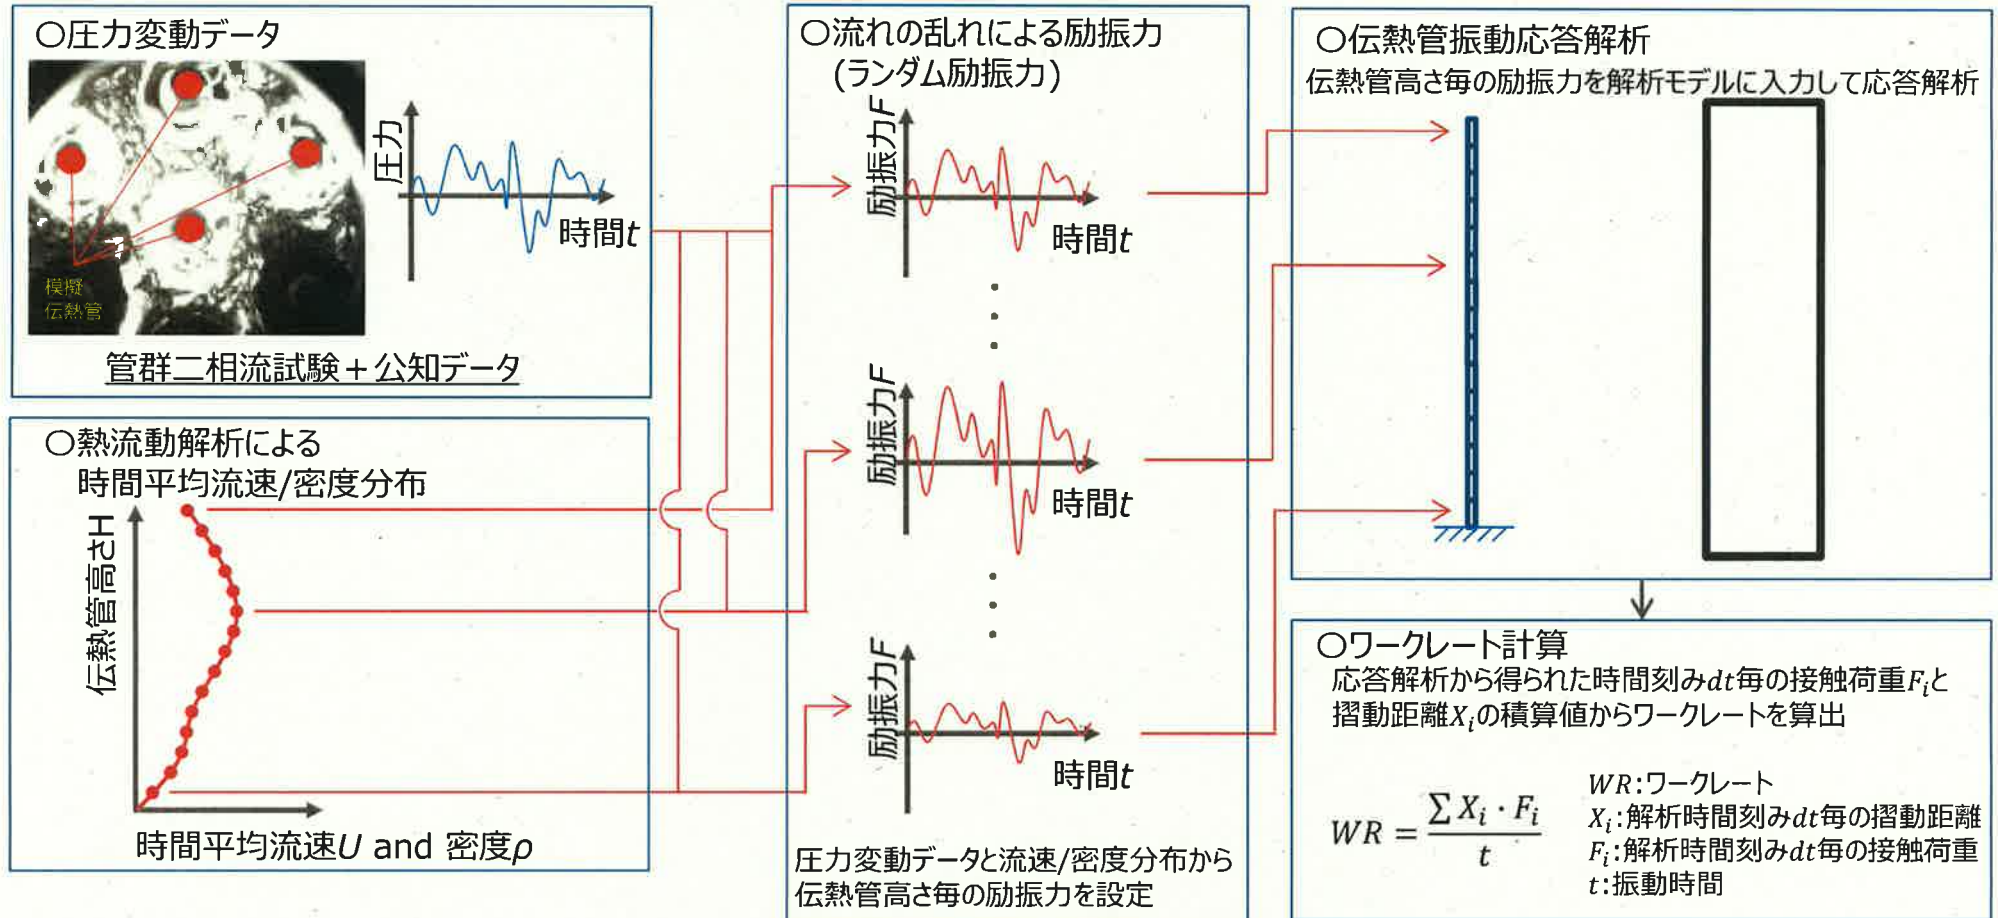
流動振動解析によるワークレート算出の流れ

➤ 伝熱管振動のケースでは十分なワークレートが得られることを確認

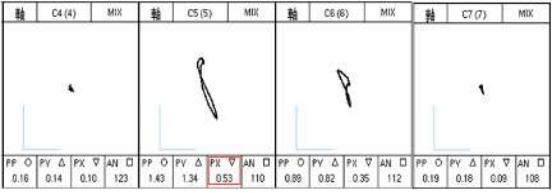
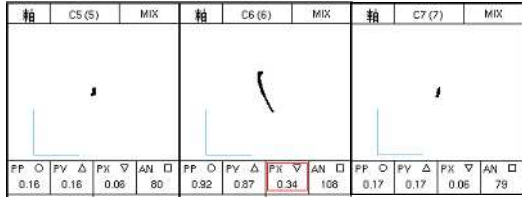
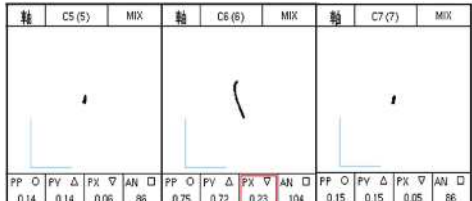
○ ECTモックアップ試験
 実機ECT信号との比較結果の一例を以下に示す。

○モックアップによるECT信号を取得した結果、三角型の人工欠陥から得られたECT信号が実機のECT信号とよく一致することを確認

MIX 色調図	MIX リサージュ	実機信号 整合性
実機 C X52,Y9 周長(目視)：約8mm	振幅：1.51V 位相：111°

振幅：1.43V 位相：110°

振幅：0.92V 位相：108°

振幅：0.75V 位相：104°

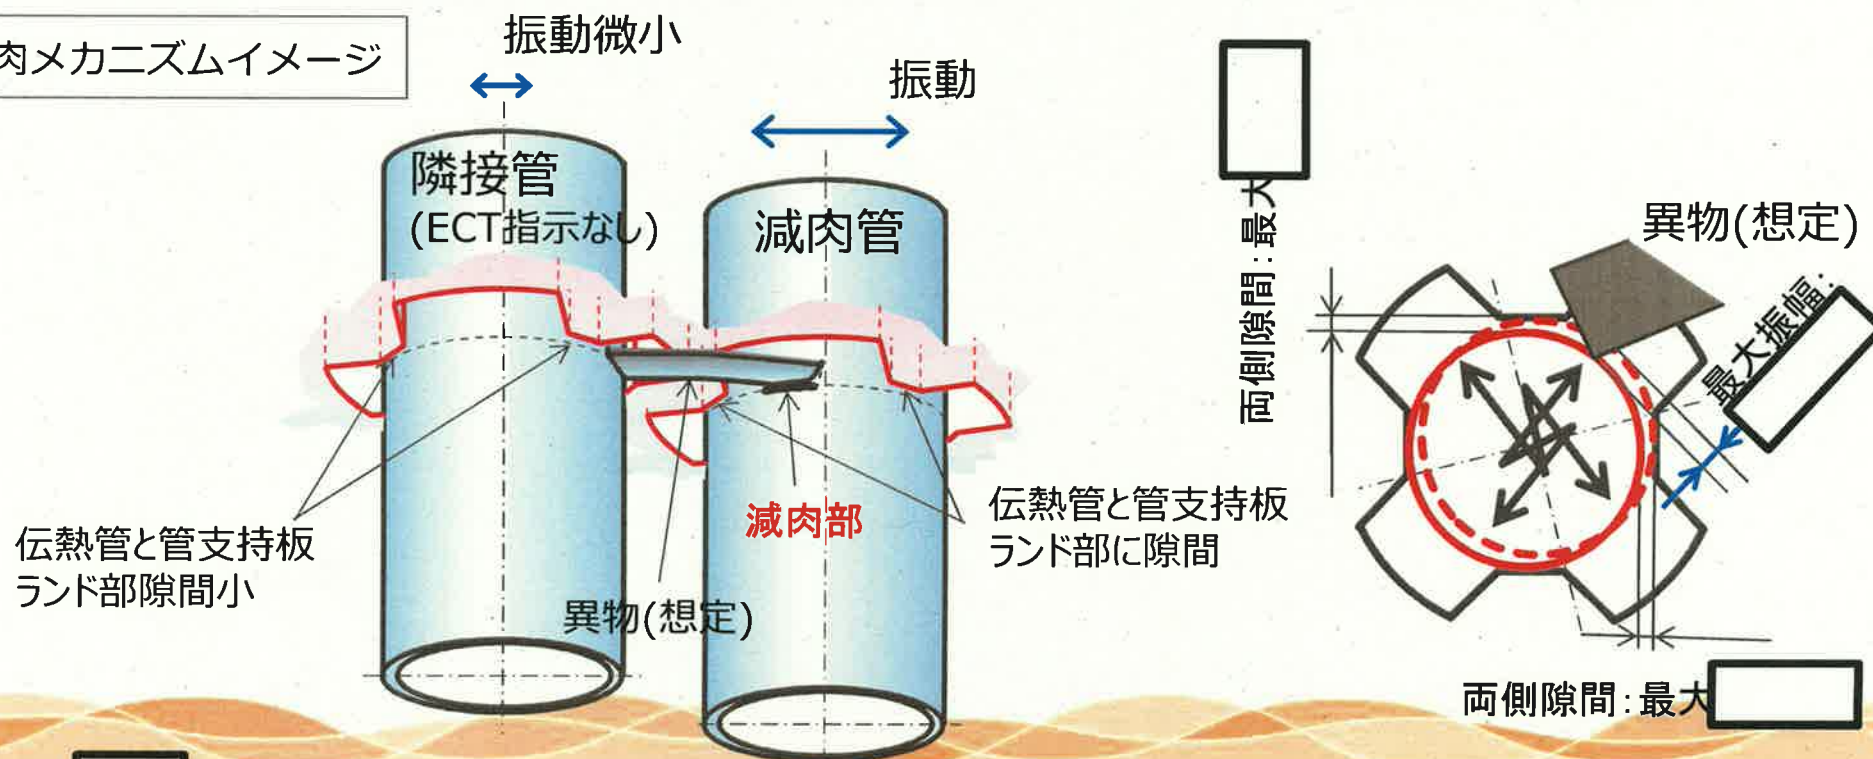
減肉メカニズムイメージ

異物が管支持板の下面で拘束され、伝熱管が振動した場合の減肉量を検証した。

- 試算により、伝熱管振動により、有意なワークレートが発生することは確認済み。
- 当該管はB E C穴ランド部に隙間があることにより振動し、異物との接触部で減肉が発生。ただし、振幅はランド部により制限(最大振幅)されており、減肉深さには上限がある。
- 隣接管はランド部の隙間が小さく、異物の接触部に有意な減肉は発生せず。
- 減肉深さが最大の場合でも、次の通り耐震・強度上問題ないことを確認している。
 - ・直管部は工認で耐震評価の対象としているUバンド部に比べ地震荷重の影響が小さく、建設工認時のデータでは地震による応力は1/10以下である。
 - ・運転時および事故時の内外圧に対し、減肉深さ1.08mmまで耐えることを確認している。

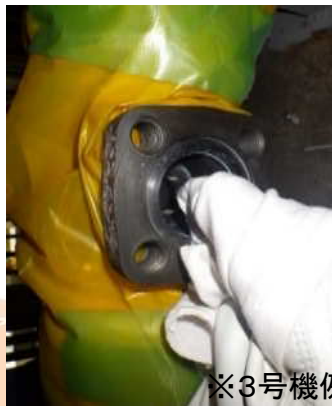
※3号機例

- ウエスは使用後再使用している場合があること、他の工具類と同じ工具袋内に保管し運搬されていること、さらに、周辺で別作業により端材が発生する可能性があることから、異物が付着する可能性があり、作業前にウエスに付着物が無いことを確認しているものの、**確実に除去されなかった場合には開放作業時の開口部から混入した可能性は否定できない。**

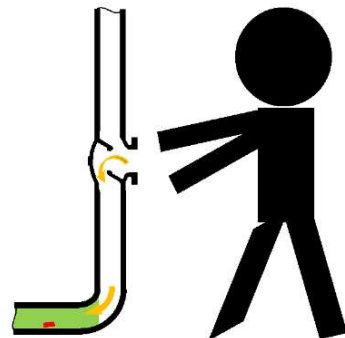
確認できないエリア

- 弁箱内部および弁蓋側（弁体・弁棒含む）の異物確認を実施する（**関電（定検管理員）立会**）
パイロットミラーにて上流側、下流側とも確認するが、垂直管に取り付けられた弁については、異物混入後落下した場合、**最終異物確認時点では目視確認が困難な範囲となり異物混入の可能性は完全には否定できない。**
- 復旧時は作業責任者、品管責任者、定検管理員が異物混入防止の観点で連続監視しているため異物混入時は発見が可能である。

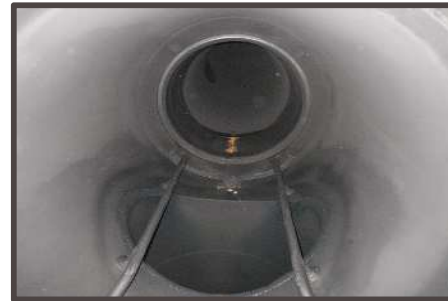
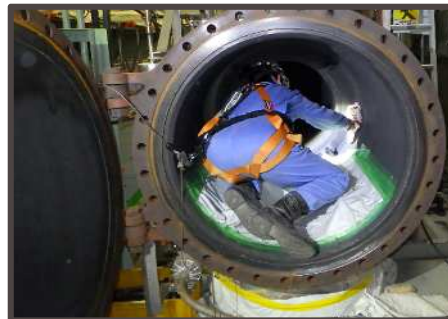
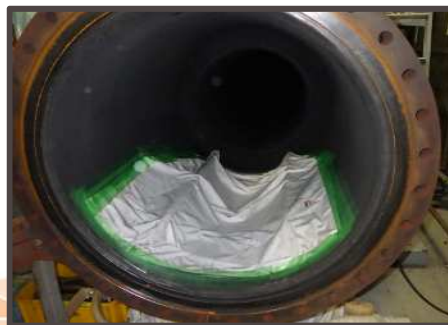
作業完了後、養生シートを撤去し、異物確認を行うが、**配管内部に落下した異物を確認することが困難な箇所があるため、異物残留を完全には否定できない。**

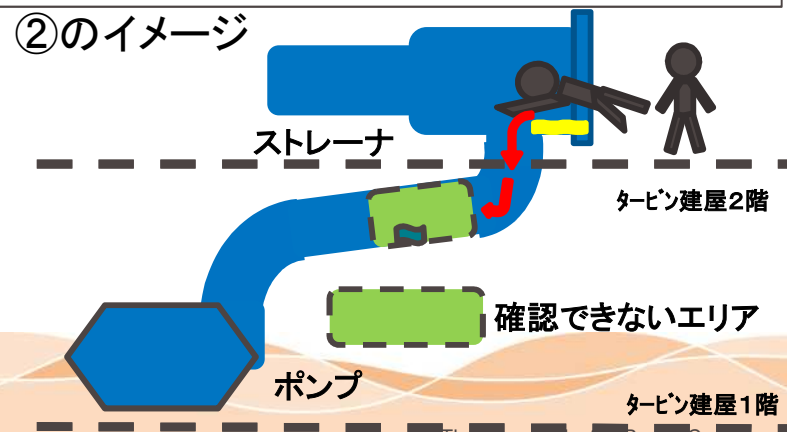
②のイメージ

こし筒挿入後、作業服、靴等に付着物が無いことを本人が確認し、こし筒内の最終異物確認を実施し、ストレーナ蓋を閉止する。

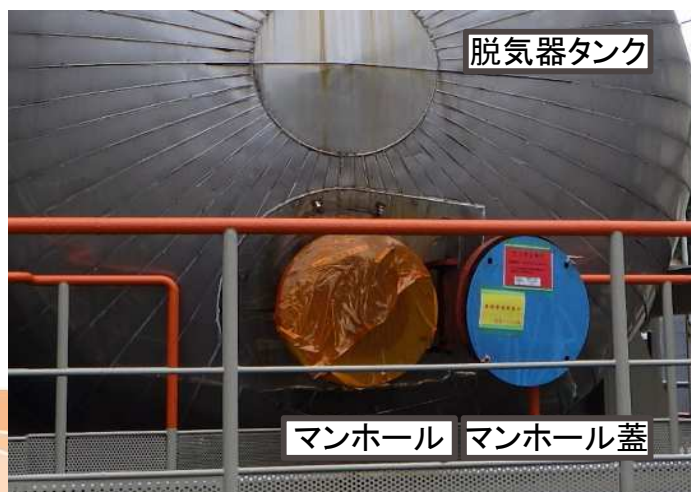
(作業服、靴等に異物が付着している可能性は否定できない)

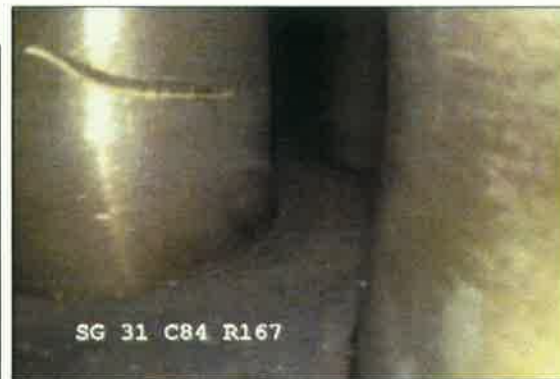
Palo Verde 3(米国)の例※2

ガスケット片による減肉発生(2013年)

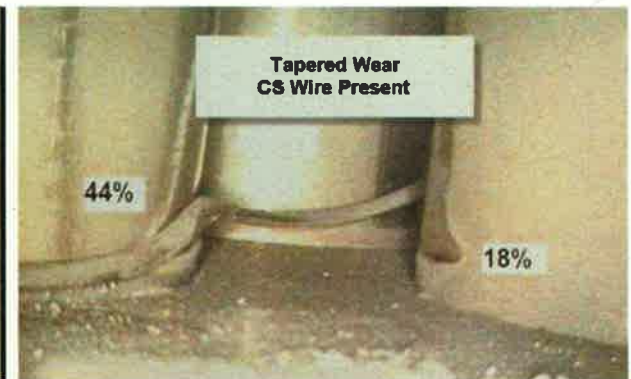
ワイヤによる減肉発生
