高浜発電所4号機 蒸気発生器伝熱管の損傷について

発電用原子炉施設故障等報告書

件名	高浜発電所4号機 蒸気発生器伝熱管の損傷について										
事象発生の日時	2019年10月17日 10時50分 (技術基準に適合していないと判断した日時)										
事象発生の場所	高浜発電所4号機 原子炉格納容器内										
事象発生の発電用原子炉施設名	原子炉冷却系統施設 一次冷却材の循環設備 蒸気発生器 (A、BおよびC)										
事象の状況	<p>1. 事象発生の状況</p> <p>高浜発電所4号機 (加圧水型軽水炉、定格電気出力87万kW、定格熱出力266万kW) は、2019年9月18日より第22回定期検査中であり、3台ある蒸気発生器 (以下「SG」という。) の伝熱管^{*1}全数について、健全性を確認するため渦流探傷試験^{*2} (以下「ECT」という。) を実施した。</p> <p>その結果、A-SGの伝熱管1本、B-SGの伝熱管1本およびC-SGの伝熱管3本について、管支持板^{*3}部付近に、外面からの減肉とみられる有意な信号指示^{*4}が認められたことから、実用発電用原子炉及びその附属施設の技術基準に関する規則第18条並びに第56条に適合しておらず、実用発電用原子炉の設置、運転等に関する規則第134条に該当することを、2019年10月17日10時50分に判断した。</p> <p>^{*1} SGの中で1次冷却材 (1次側) と給水 (2次側) の熱交換を行う逆U字形の管群。1次冷却材は入口管板部 (高温側) から入り、給水と熱交換後に出口管板部 (低温側) へ流れる。</p> <p>^{*2} 高周波電流を流したコイルを伝熱管に挿入することで伝熱管に渦電流を発生させ、伝熱管の欠陥により生じる渦電流の変化を電気信号として取り出すことで欠陥を検出する試験 (ECT; Eddy Current Test)。全周に対して渦電流の発生と検出を別々のコイルを用いた24組のコイルで伝熱管の欠陥による渦電流の変化を信号として検出する。</p> <p>^{*3} 伝熱管を支持する部品。</p> <p>^{*4} ノイズレベル (雑音信号レベル) を超える信号であって、SG管支持板等の外部構造物あるいは伝熱管の形状等に起因する信号 (疑似信号) ではない信号指示。</p> <p>2. ECT結果</p> <p>(1) 検査期間 2019年10月 2日～2019年10月17日 (定期事業者検査終了日) 探傷検査・データ整理期間 2019年10月 2日～2019年10月14日 解析・評価検査期間 2019年10月15日～2019年10月17日</p> <p>(2) 検査範囲 SGの施栓^{*5}済みの伝熱管を除く、全数の伝

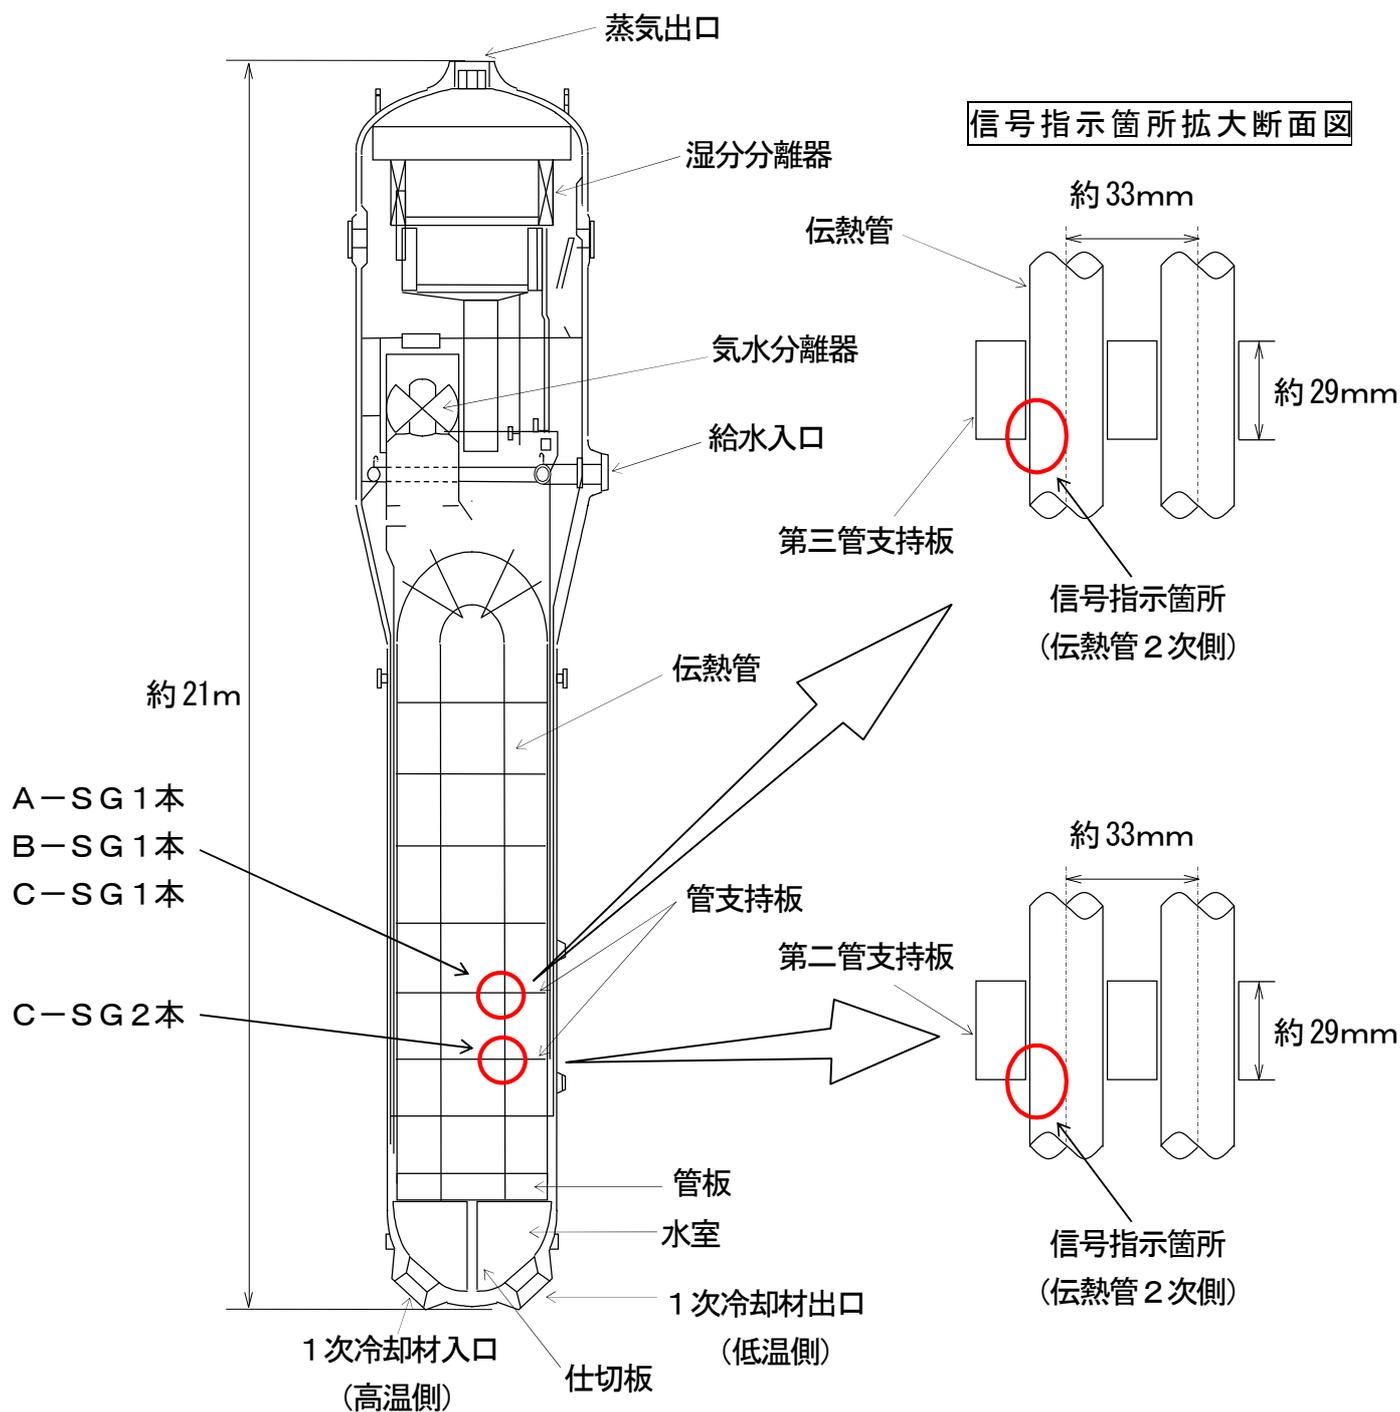
SG伝熱管信号指示箇所概要図（SG管支持板部）

第三管支持板 X85, Y2：減肉率 約60%

第三管支持板 X92, Y8：減肉率 約50%

第二管支持板 X45, Y5：減肉率 約60%

第二管支持板 X91, Y4：減肉率 約40%

第三管支持板 X52, Y9：減肉率 約60%

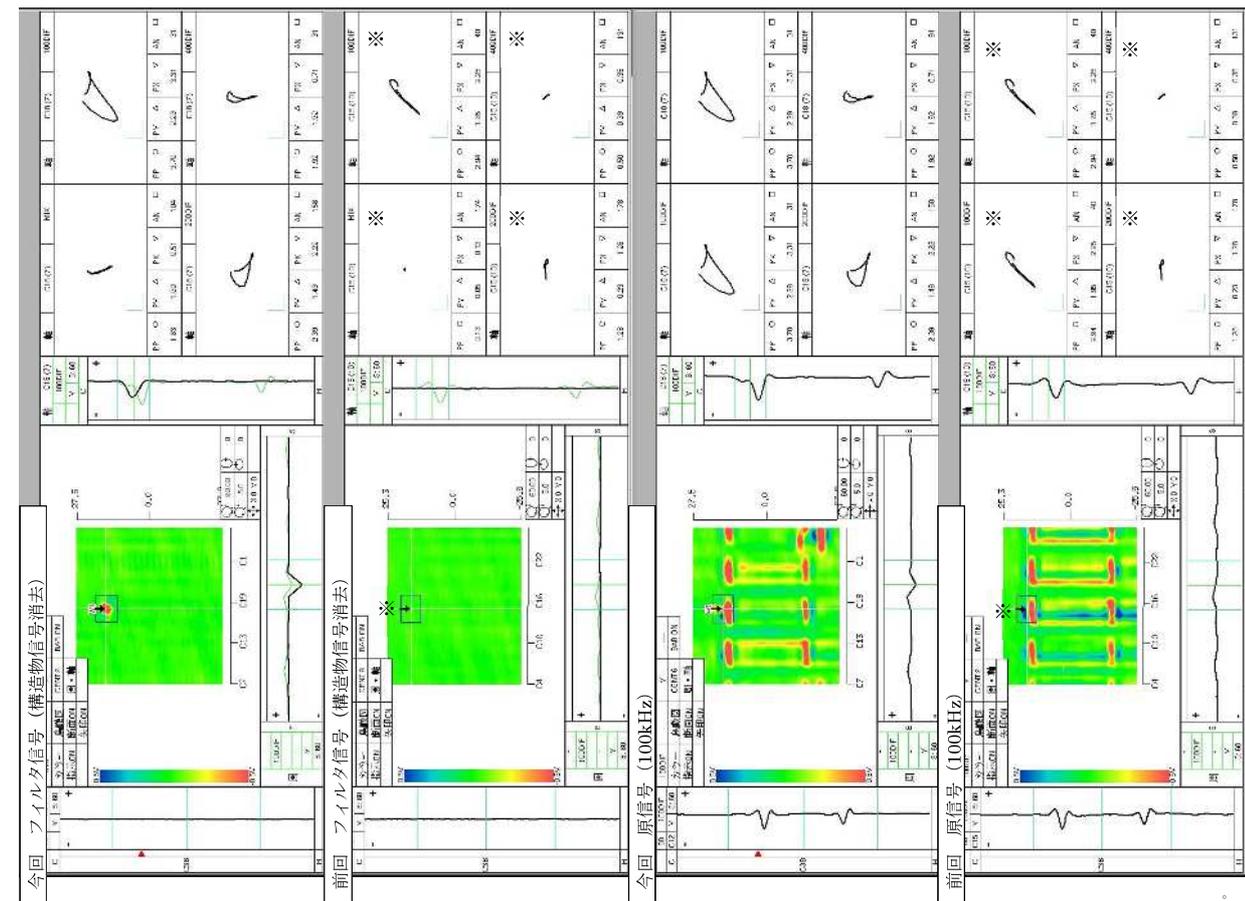
SG伝熱管ECT結果

A-SG	B-SG	C-SG	合計
設備本数	3,382	3,382	3,382	10,146
既施栓本数 (応力腐食割れによる施栓本数※)	137 (8)	134 (3)	123 (13)	394 (24)
検査対象本数	3,245	3,248	3,259	9,752
指示管本数	1	1	3	5
結果	管支持板部付近において、A-SGで1本、B-SGで1本およびC-SGで3本に、外部からの減肉とみられる有意な信号指示が認められた。

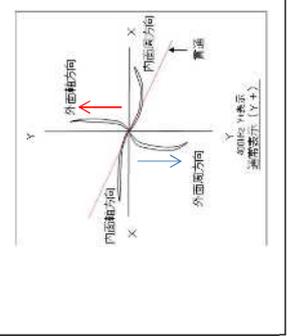
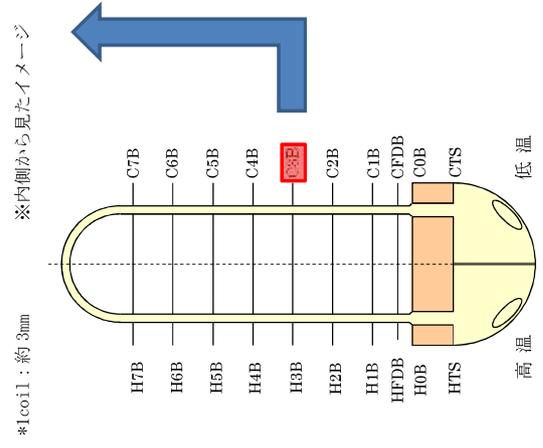
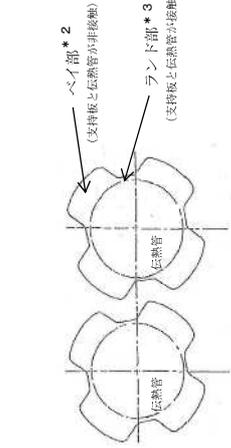
A-SG X85 Y 2 部位 : C3B

【A-SG X85-Y2 リサーチユ波形】

- 位相角評価から、外面指示の特徴を持っている。
- 指示は複数のコイルで検出されており、指示の中心部のコイルは周方向成分、両端部のコイルでは軸方向成分の特徴を持っている。
- 上記の通り軸方向成分及び同方向成分の両方の成分が読み取れるため、広がりを持つ減肉と評価する。(下図参照)

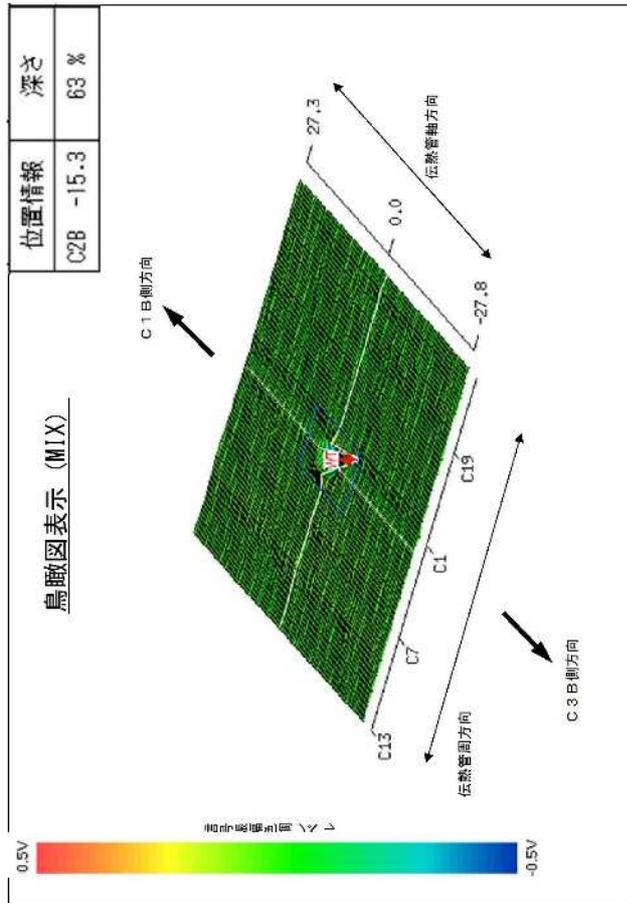
鳥瞰図表示 (MIX)

位置情報	深さ
C2B -15.3	63 %

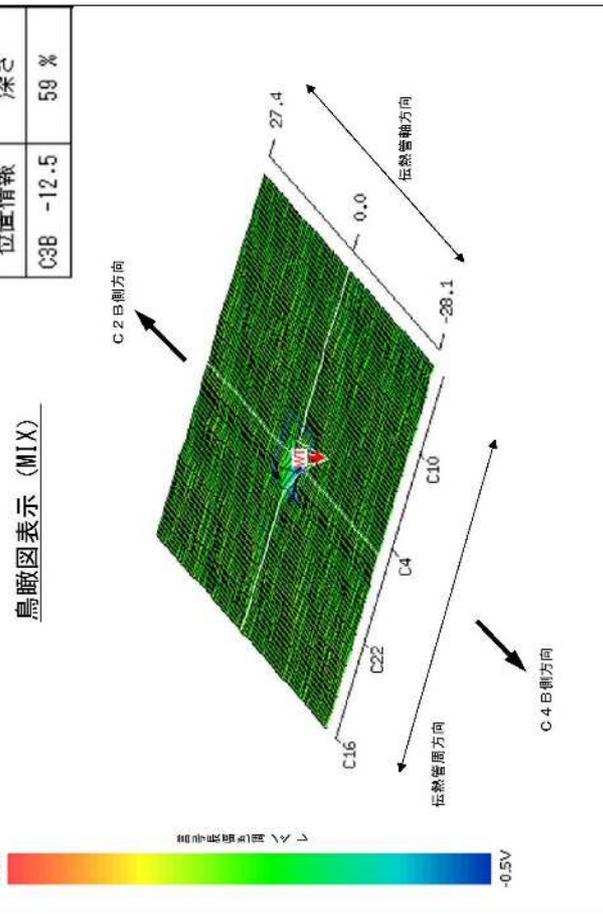
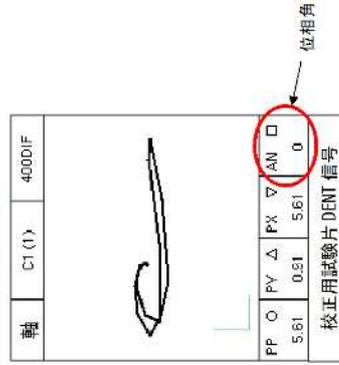
(2) デンティンク(DENT)信号の特徴との比較

校正用試験片の DENT 信号と今回の当該信号を比較したところ、DENT 信号は“全振幅を直線で結ぶと、位相角がほとんど0°となる”という特徴を持っているが、今回の当該信号は位相角が89°方向を示しており、DENT 信号の特徴を持たず外周方向向きの特徴を持っていると言える。そのため、DENT 信号のような局所変形ではないと考えられる。

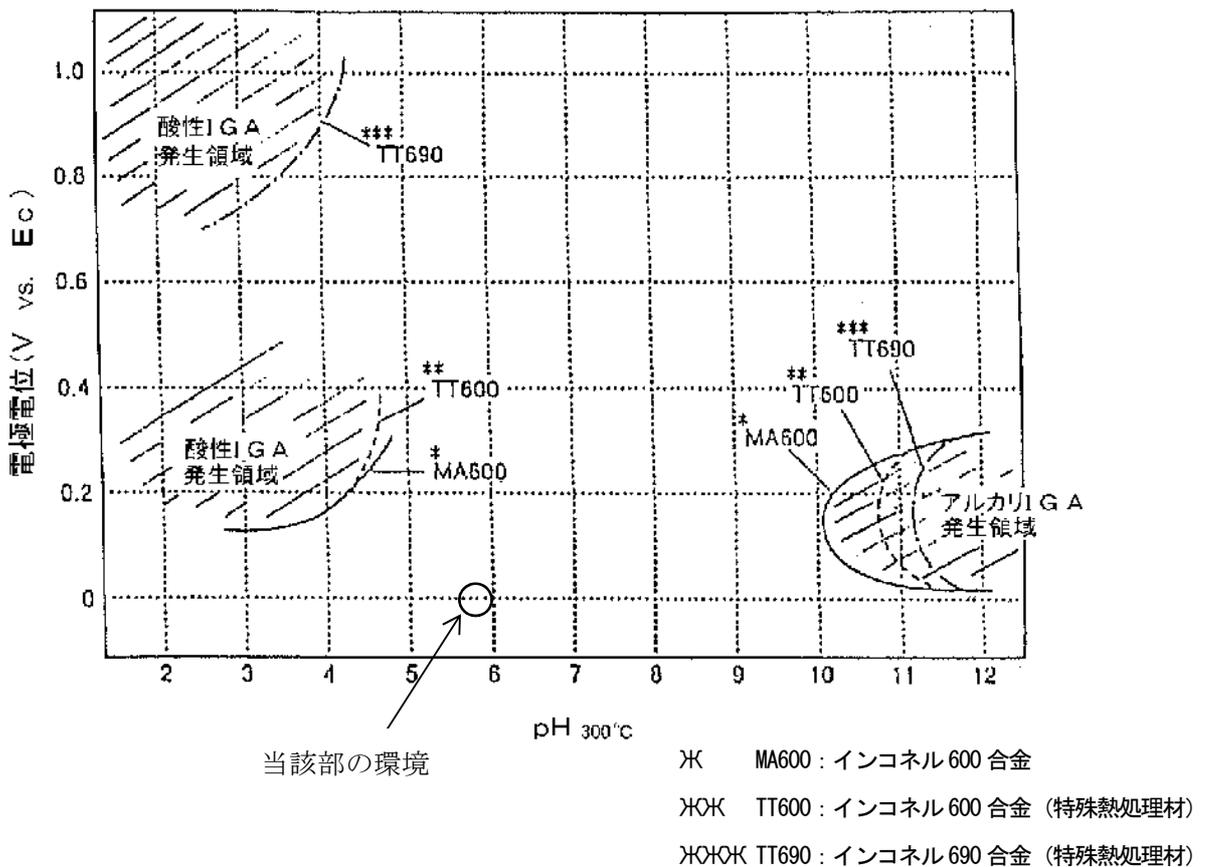
図 粒界腐食割れの発生領域

TT600合金の粒界腐食割れ(IGA)の感受性領域を下図に示すが、IGAが発生する環境になく、IGA発生の可能性はないものと考えられる。

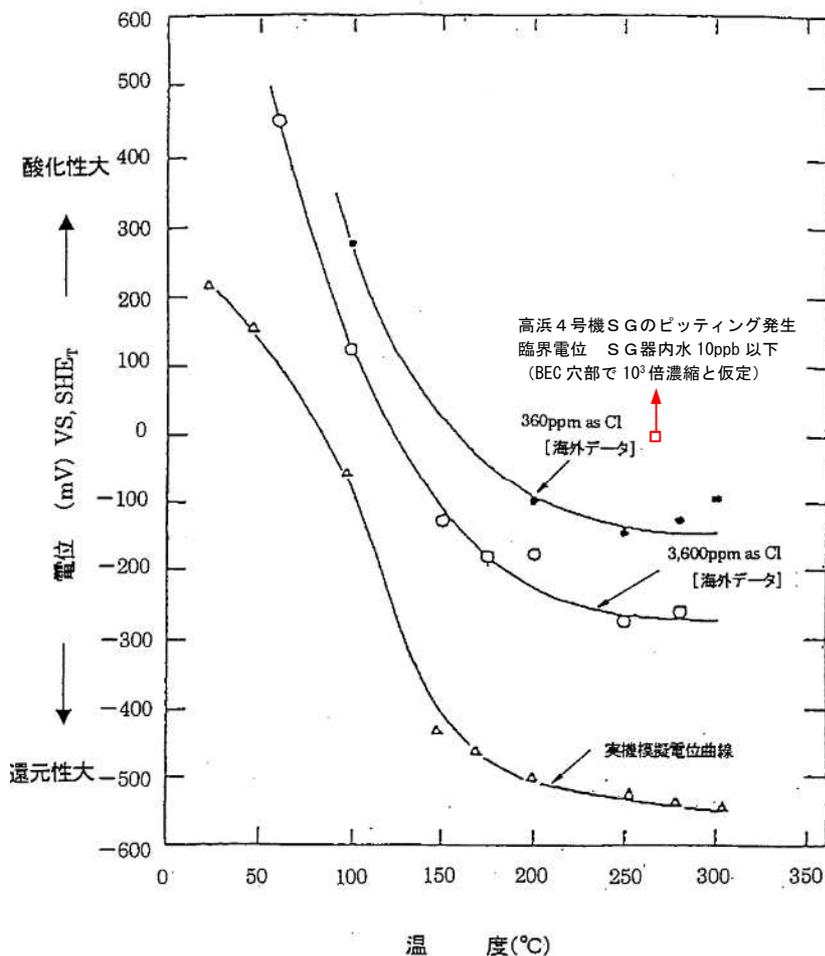
したがって、高浜4号機では実機電位がピitting発生電位よりも低く、ピittingの発生環境ではないと考えられる。

- ・ピittingは、ピitting発生限界電位により実機電位が超過した場合に発生。
- ・TT600合金のピittingに対する耐食性は、MA600合金と同等。

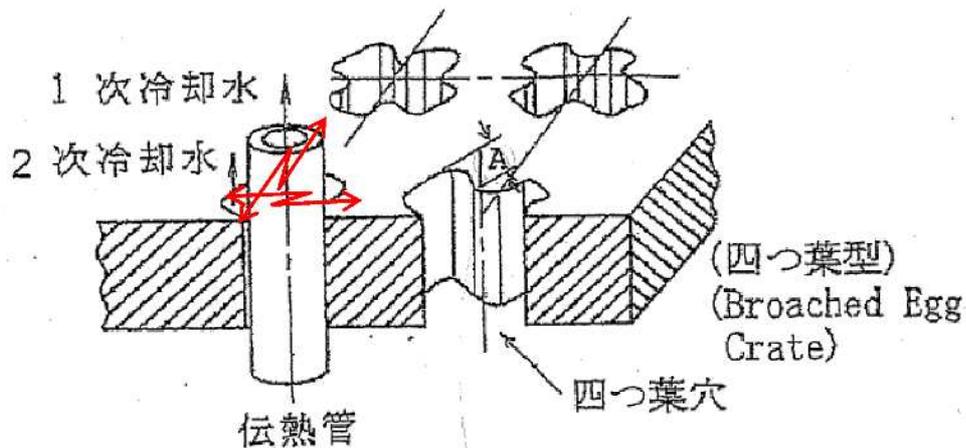
図1 管支持板四つ葉穴（BEC穴）による伝熱管の支持状況

伝熱管は図1に示すとおり管支持板によって水平方向を支持されており、四つ葉型の穴によって1穴当たり4ヶ所が伝熱管と接触する構造となっている。2次冷却水によって伝熱管に振動が生じた場合、伝熱管は水平全方向にランダムに振動するため、管支持板との接触による摩耗減肉が顕在化する場合は4ヶ所の接触部（ランド部*1）に減肉が生じることとなる。

今回、減肉指示が確認された位置の目視点検を行った結果、図2～図6に示すとおり、減肉は管支持板下端位置にしか発生していない、且つ、ランド部の位置に発生していない、又はランド部の位置に発生していても接触部4ヶ所のうち1ヶ所しか発生していないことから、前述の傾向とは異なり、減肉が管支持板との接触・摩耗によって発生した可能性はないと考えられる。

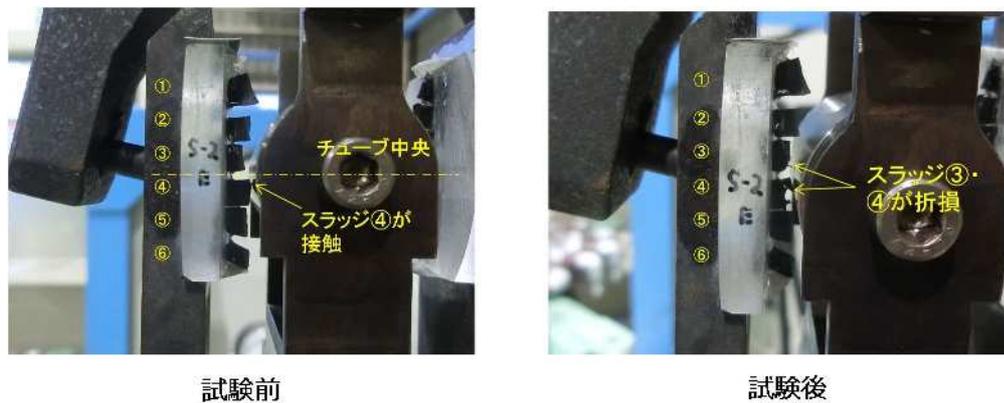
図４－１ 試験結果（ケース１の例）

表2の通り、全てのケースにおいてスラッジの破損を確認するとともに、伝熱管の明らかな減肉は認められなかった。また、乾湿条件は試験に影響せず、押付力が10N以上ではスラッジが破損しやすいことが分かった。試験前後のスラッジ試験片の外観について、ケース1（複数配置）及びケース2（単片配置）を例に図4に示す。

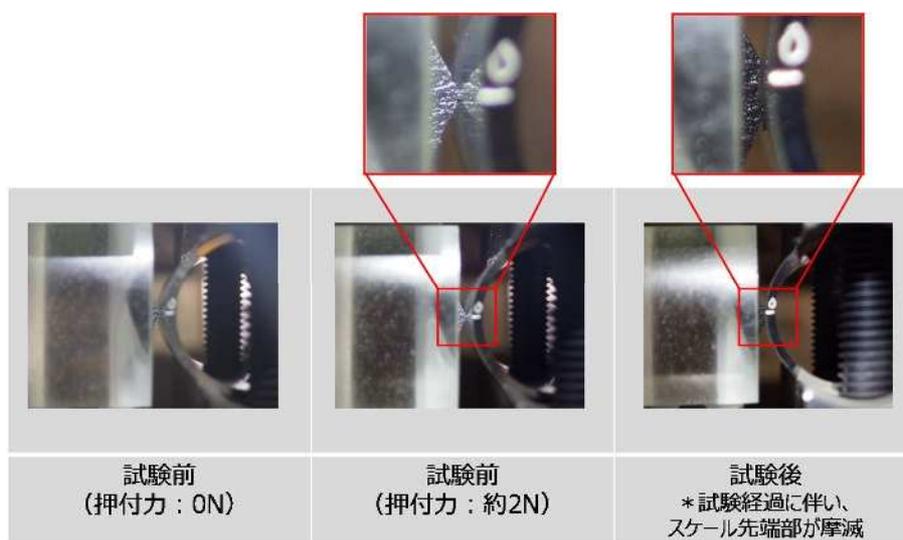
図6－1 スラッジ摩滅の様子（ケース4）

ケース4, 5ともに、試験経過とともにスラッジ先端が摩滅していった（図6参照）。一方、試験後の伝熱管表面には、スラッジ試験片の接触痕が認められた（図7参照）。

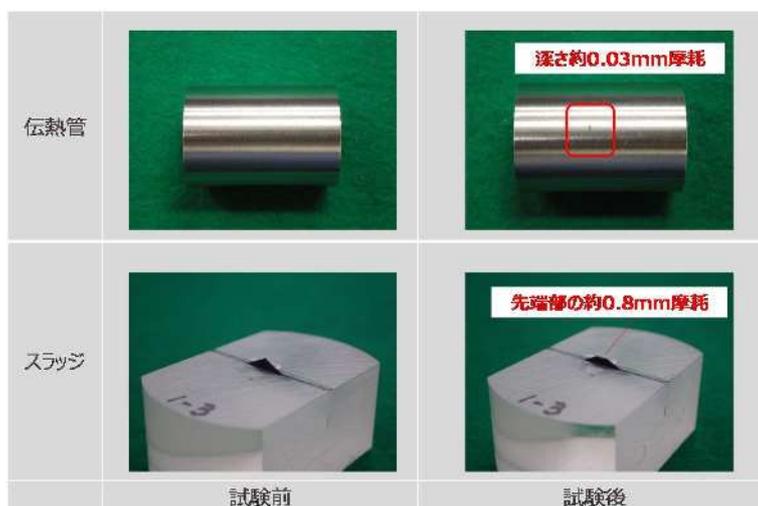
図 7－１ 試験後の試験片外観（ケース 4）

伝熱管表面の接触痕の詳細観察のため、両ケースの伝熱管のプロファイルを確認したところ、ケース４ではスラッジ片の摩滅長さ約 0.8mm に対し、伝熱管の接触痕の深さは約 0.03mm、ケース５ではスラッジ片の摩滅長さ約 0.5mm に対し、伝熱管の接触痕の深さは約 0.02mm となり、伝熱管の接触痕深さはスラッジ摩滅長さの 1/25 以下であった。

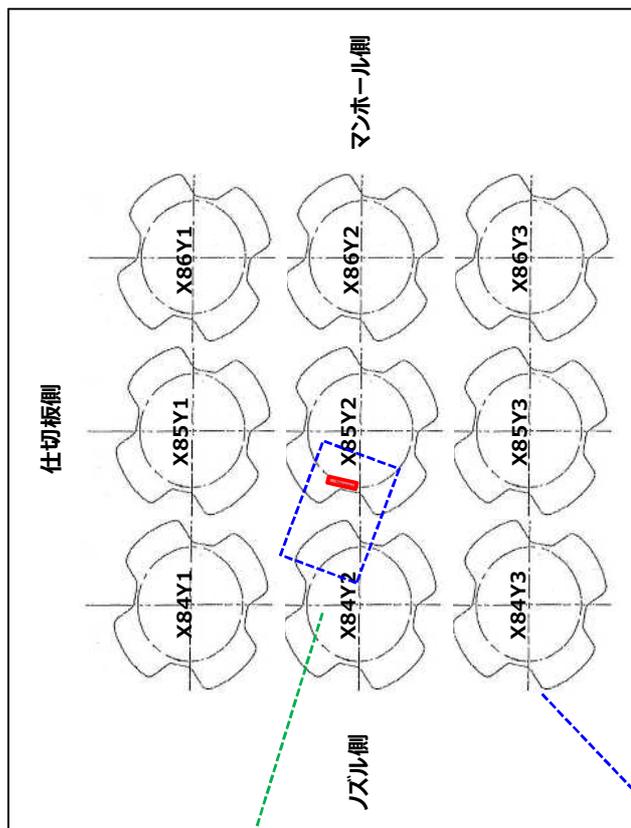
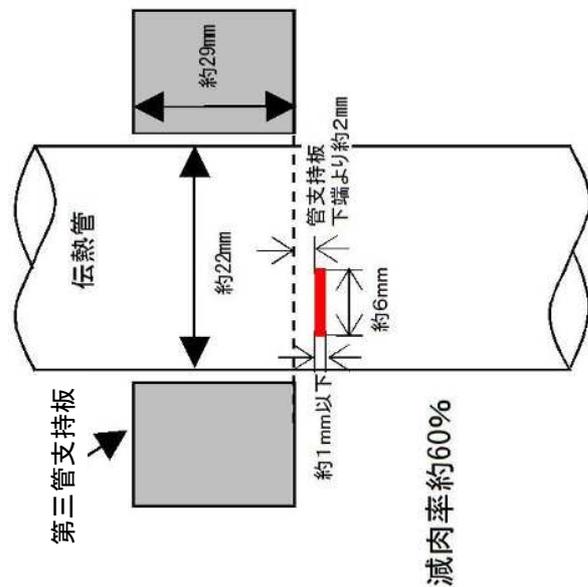
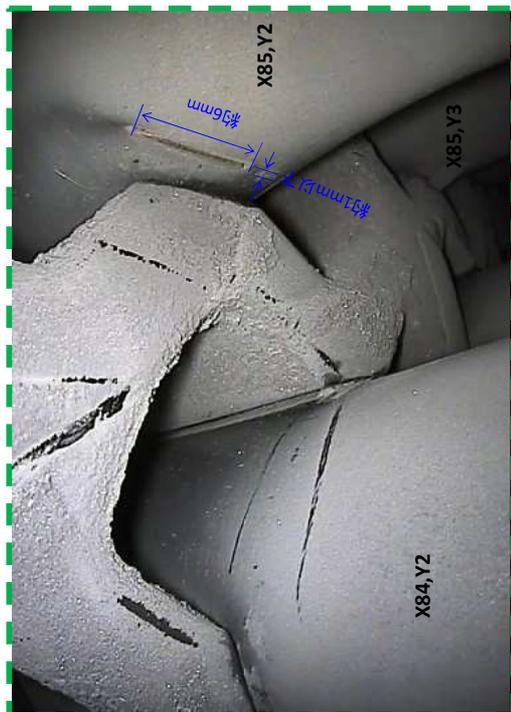
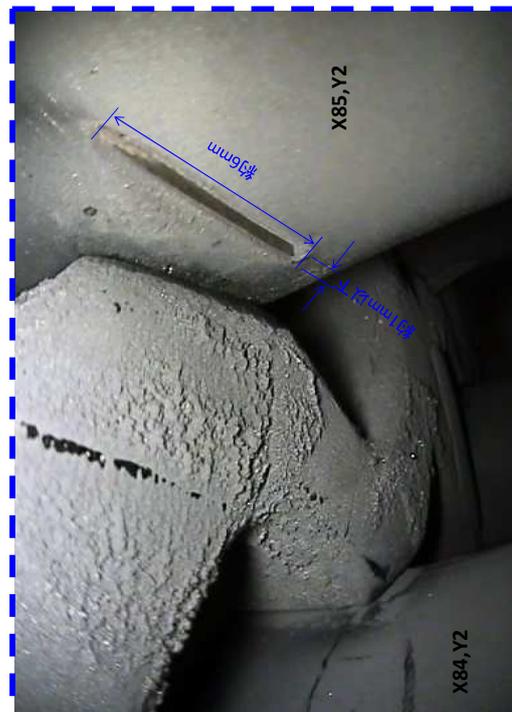
対象：第三管支持板下面 伝熱管 X85, Y2 @Cold

A-SG 伝熱管 2次側表面写真

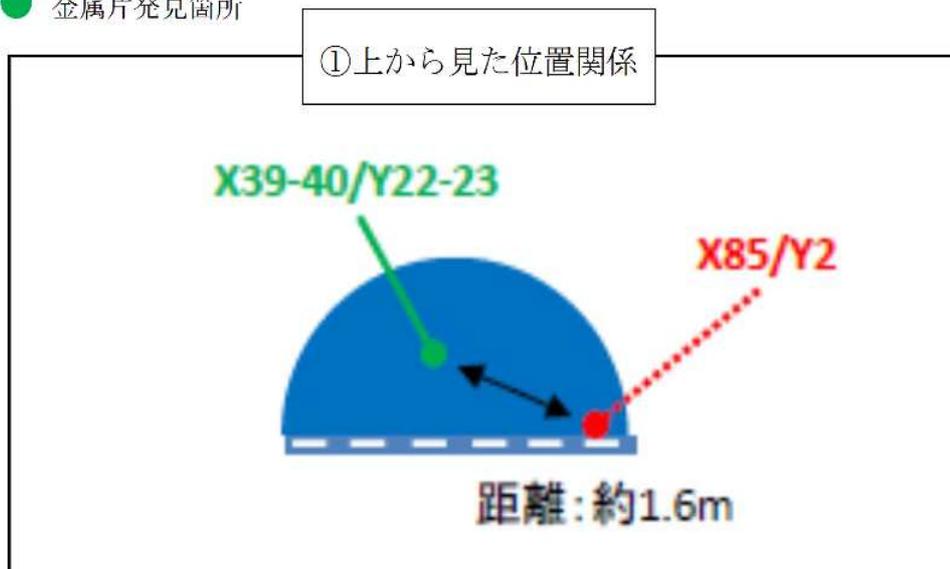
減肉部と金属片発見箇所の位置関係図

- 減肉部
- 金属片発見箇所

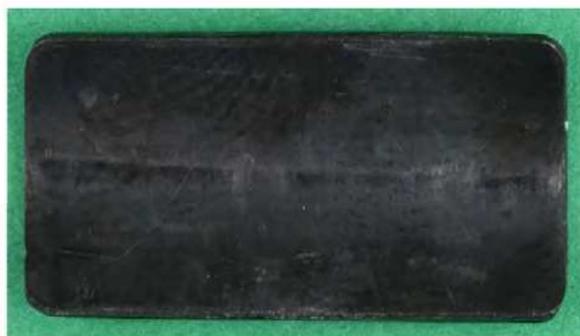
断面観察結果

- ・金属片の左右の側面には、延性破面による金属光沢（摩耗痕ではない）を確認。角部に潰されたような痕跡があり。
- ・金属片の側面及び四つ角部には、伝熱管との接触と判断できる有意な痕は確認されず

潰されたような痕跡

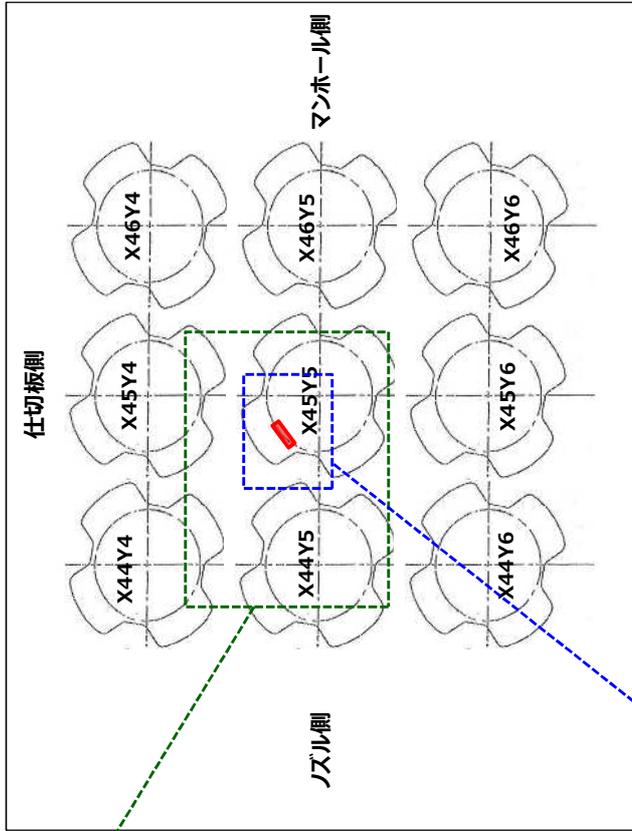
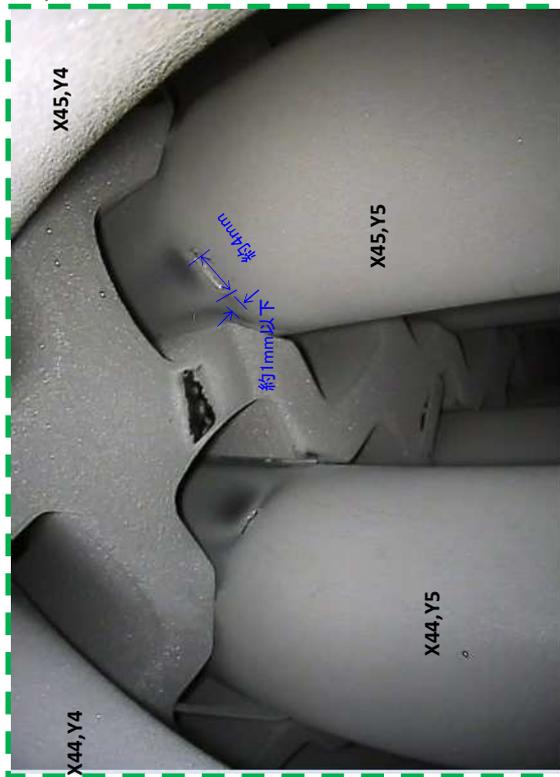
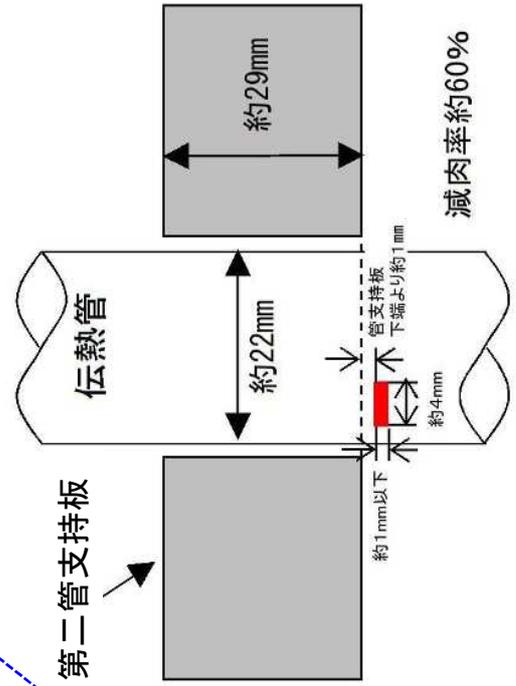
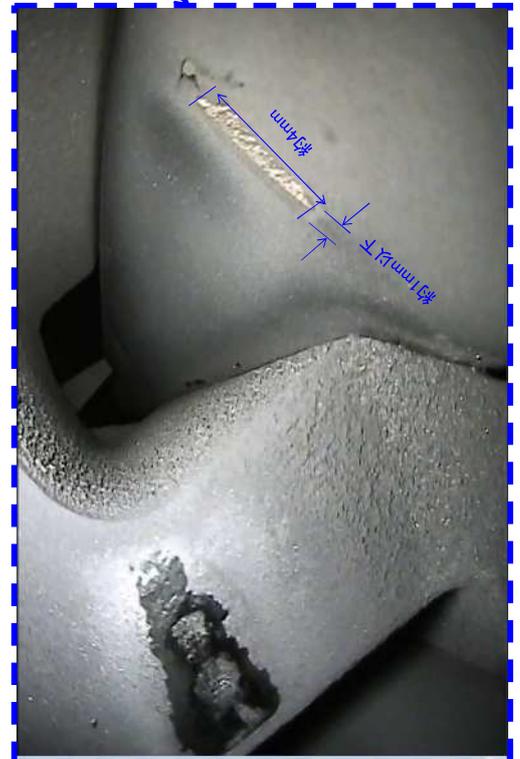
対象：第二管支持板下面 伝熱管 X45, Y5 @Cold

C-SG 伝熱管 2次側表面写真

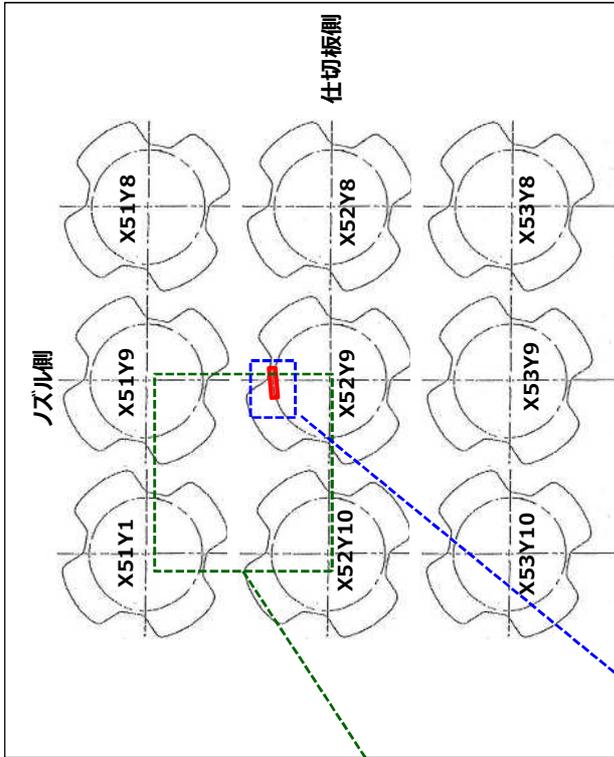
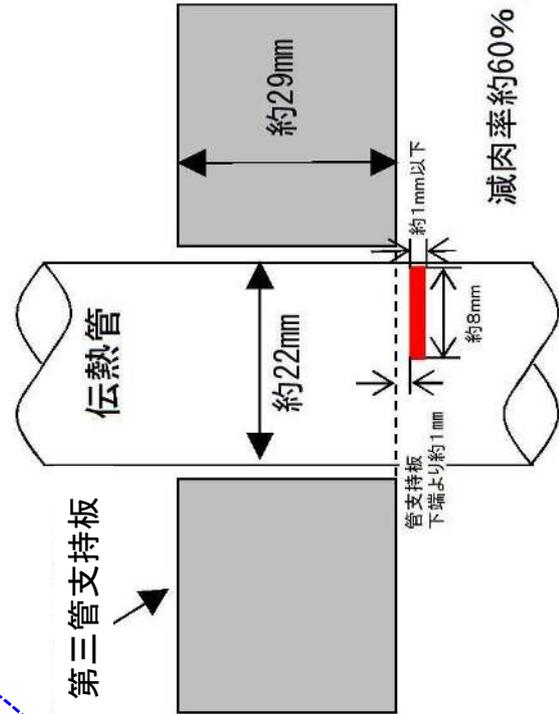
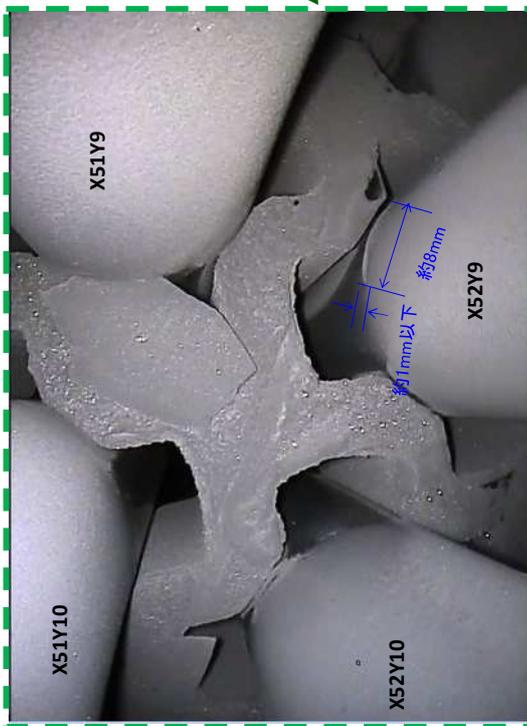
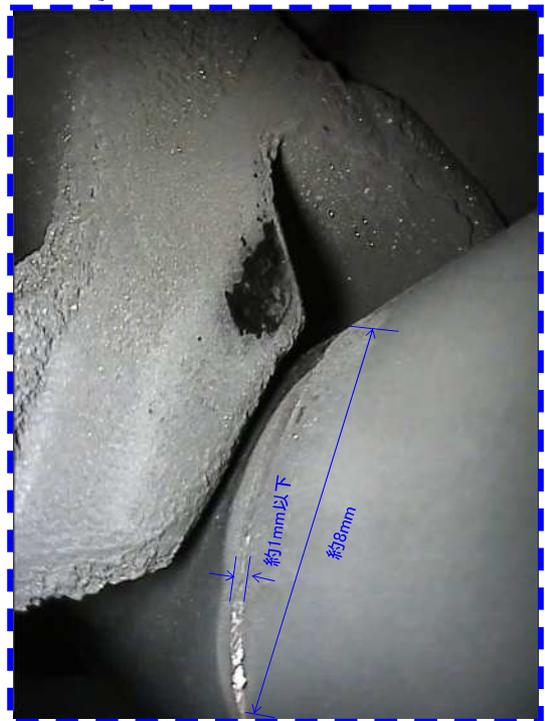
対象：第三管支持板下面 伝熱管 X52, Y9 @Cold

C-SG 伝熱管 2次側表面写真

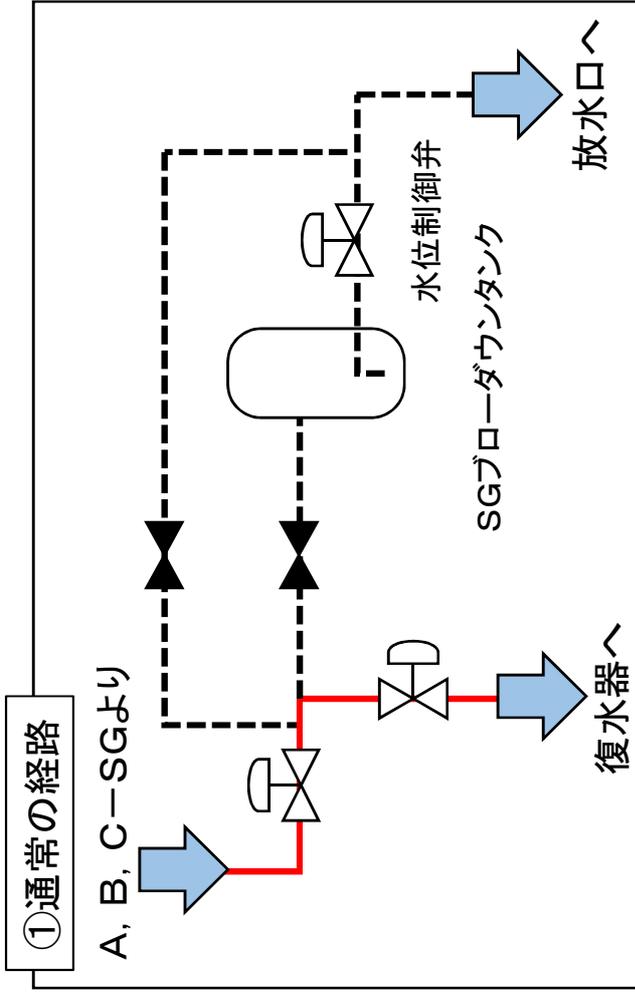
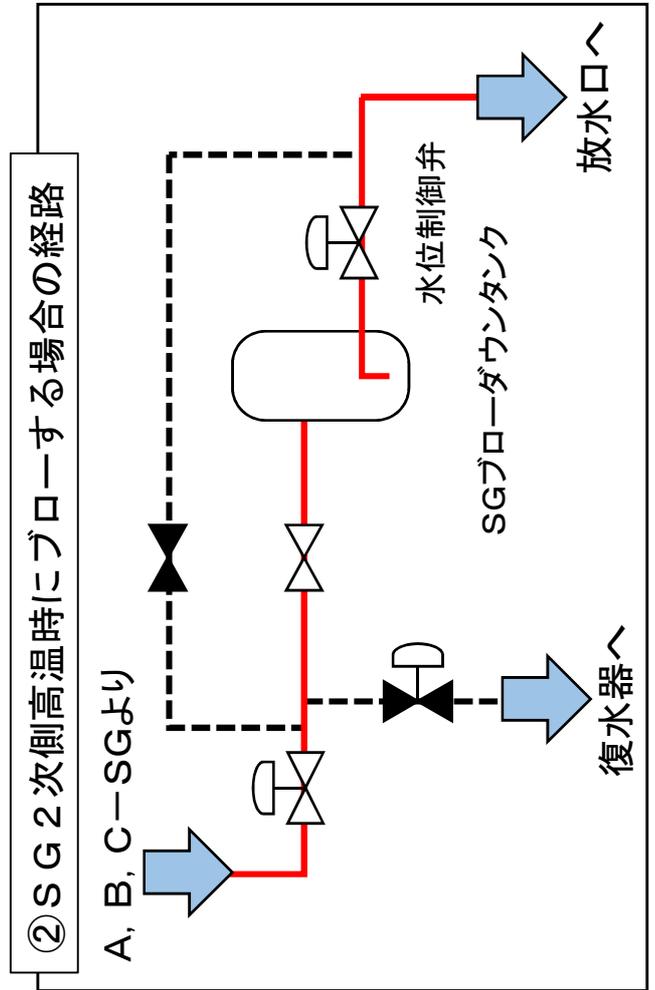
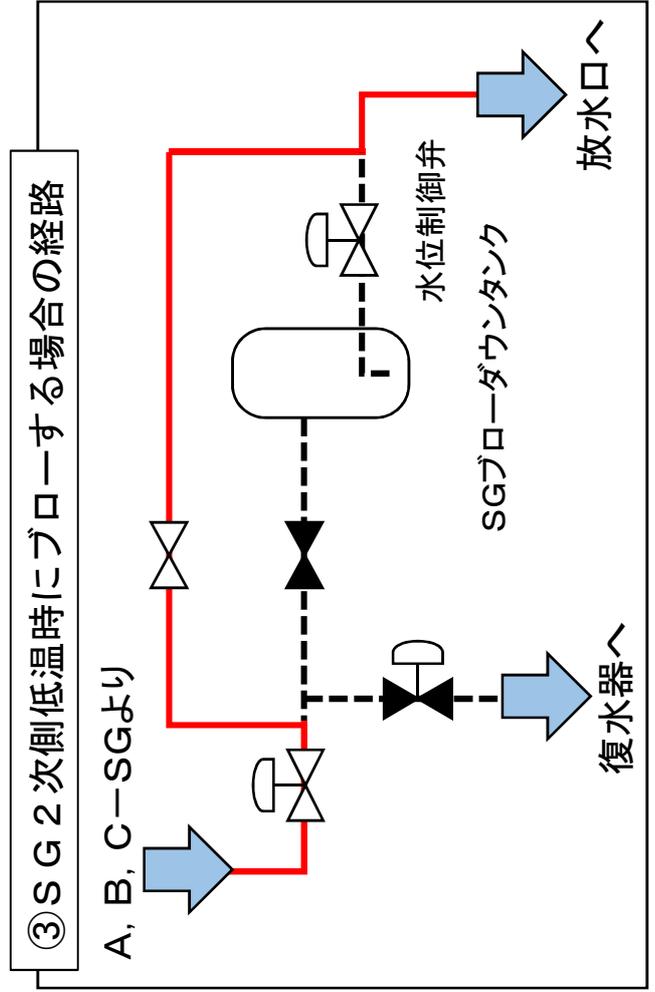
伝熱管外面減肉の要因となった異物の排出経路図

- ① 通常運転中、SGブローダウンは復水器に回収されているため、異物が経路上の弁にとどまっている可能性がある
- ② 定検に入った後、燃料取出前（SG 2次側が高温）にSG 2次側の水張替を実施しているが、この場合はSGブローダウンタンクを経由しており、異物が経路上の弁やタンク内にとどまっている可能性がある
- ③ 燃料取出以降（SG 2次側が低温）、作業に伴ってSG 2次側をブローしている。この場合、直接海水管に放出している。

⇒ 残留異物が滞留する可能性がある機器について開放点検を実施した結果、異物は確認されなかった。

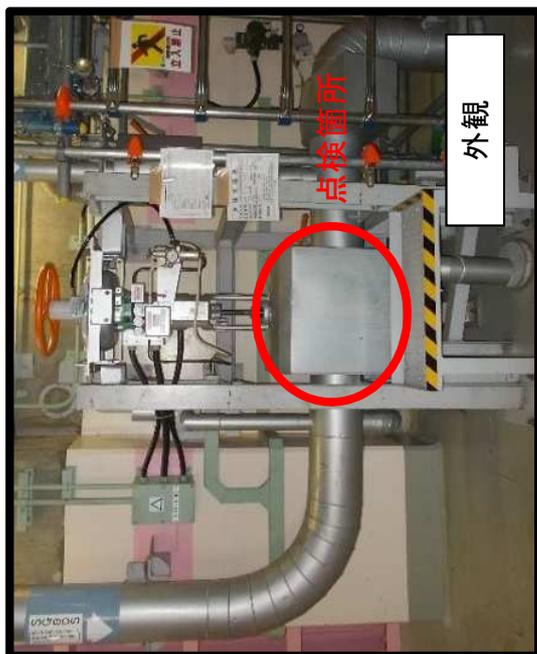
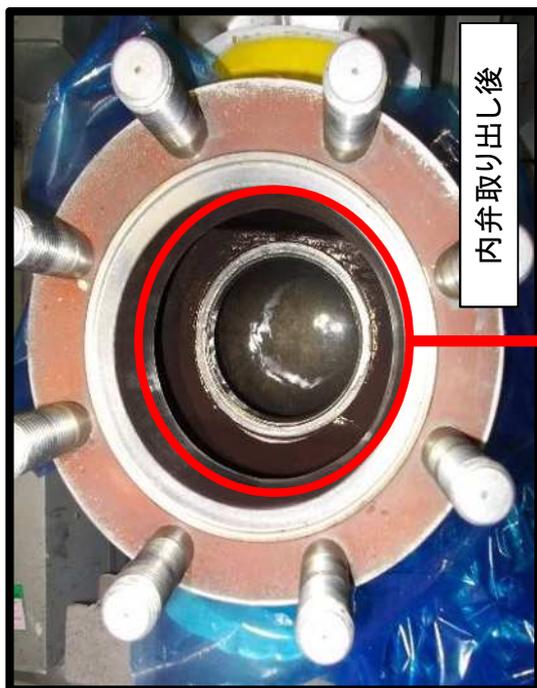
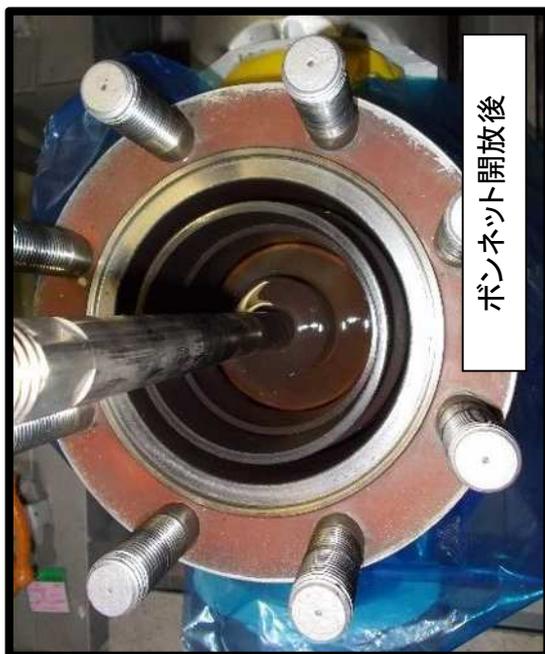
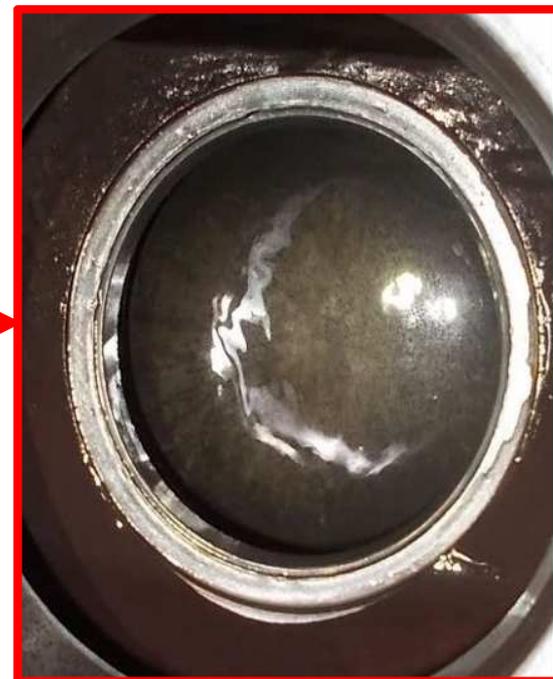
SGブローダウンシステム点検結果 (2/4)

②SGブローダウンタンク水位制御弁 弁内部 (異物なし)

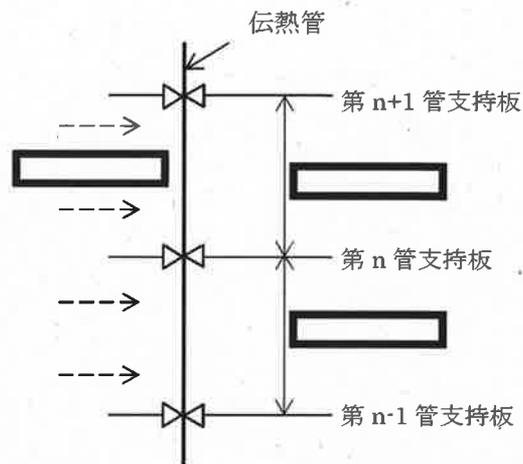
図1 流体力を受ける伝熱管 ($n = 2, 3$)

第二および第三管支持板部において、流体力によって伝熱管に発生する応力を算出し、疲労損傷が生じないことを確認した。

以上より、流体力によって伝熱管に発生する応力 0.053N/mm^2 は、疲労限 94N/mm^2 に比べて非常に小さく、疲労損傷は発生しないと考えられる。

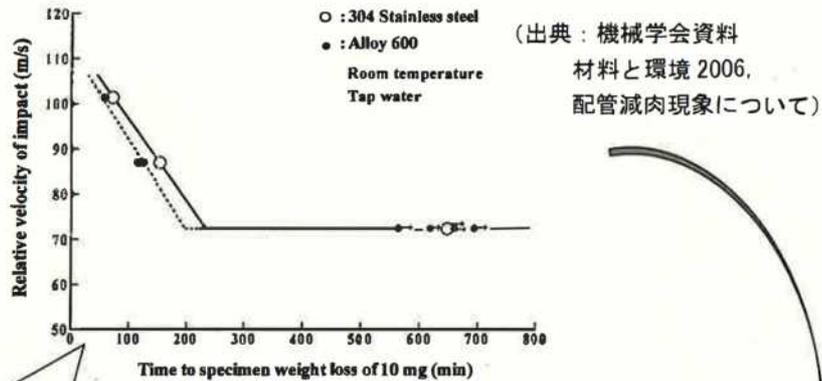
図1 ウォータージェットテストによる限界流速

TT600 製伝熱管のエロージョンが発生する限界流速は約 70m/s 以上であり、当該部の実機流速は 3m/s 以下であることからエロージョンの発生可能性はない。

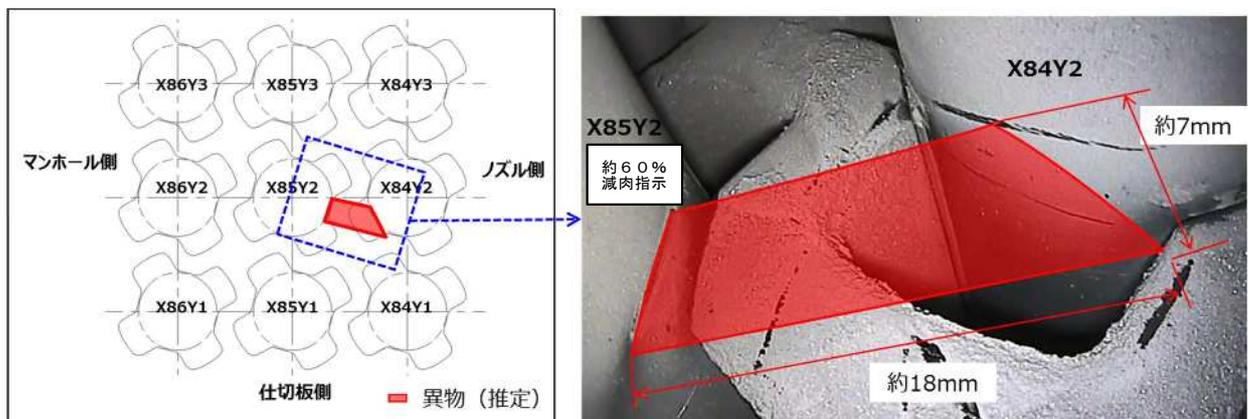
a. A-SG

- 第三管支持板：長さ約18mm、幅約7mm、厚さ1mm以下（X85, Y2）

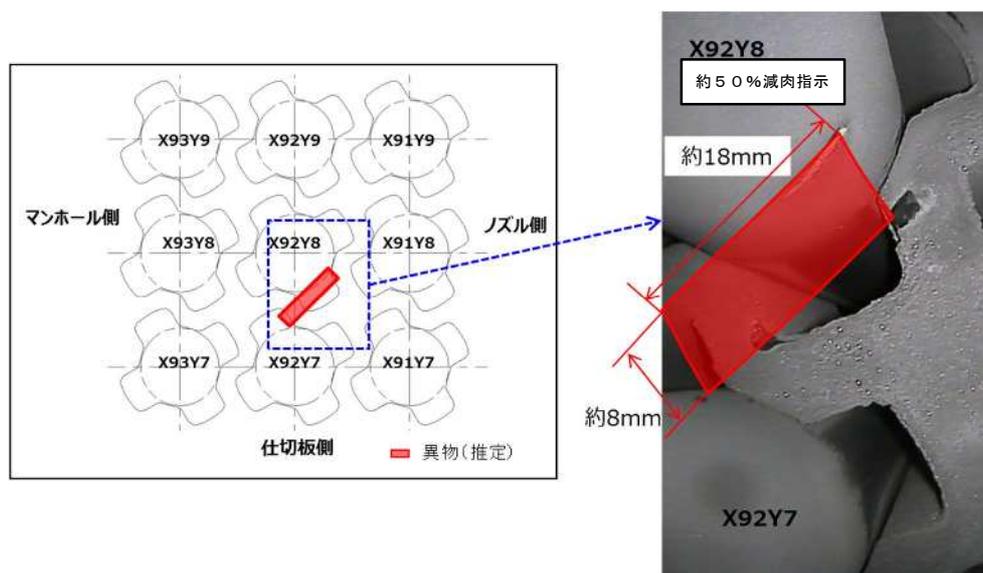
b. B-SG

- 第三管支持板：長さ約18mm、幅約8mm、厚さ1mm以下（X92, Y8）

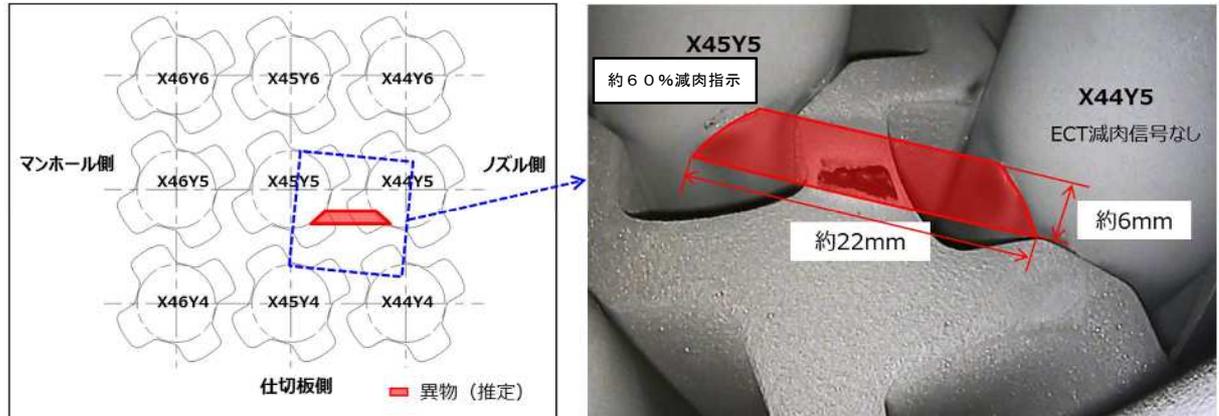
- 第二管支持板：長さ約22mm、幅約6mm、厚さ1mm以下（X45, Y5）

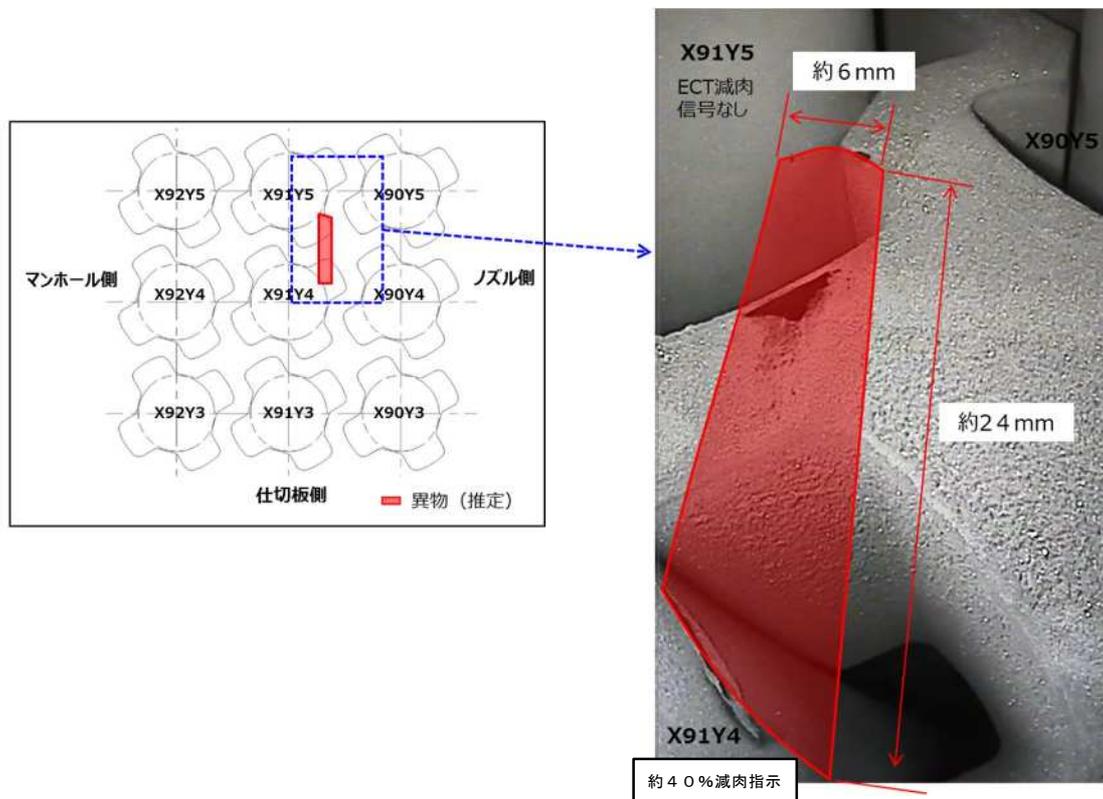
- 第二管支持板：長さ約24mm、幅約6mm、厚さ1mm以下（X91, Y4）

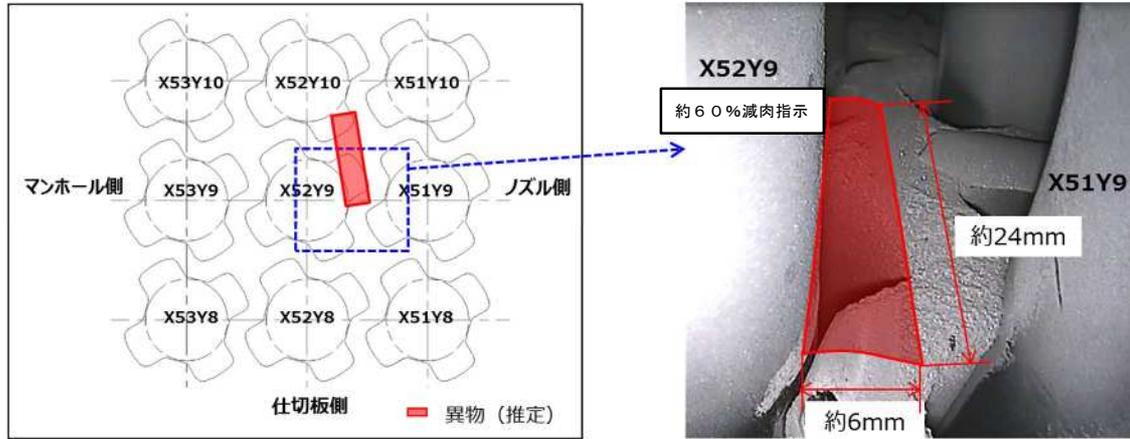
○ 第三管支持板：長さ約24mm、幅約6mm、厚さ1mm以下 (X52, Y9)

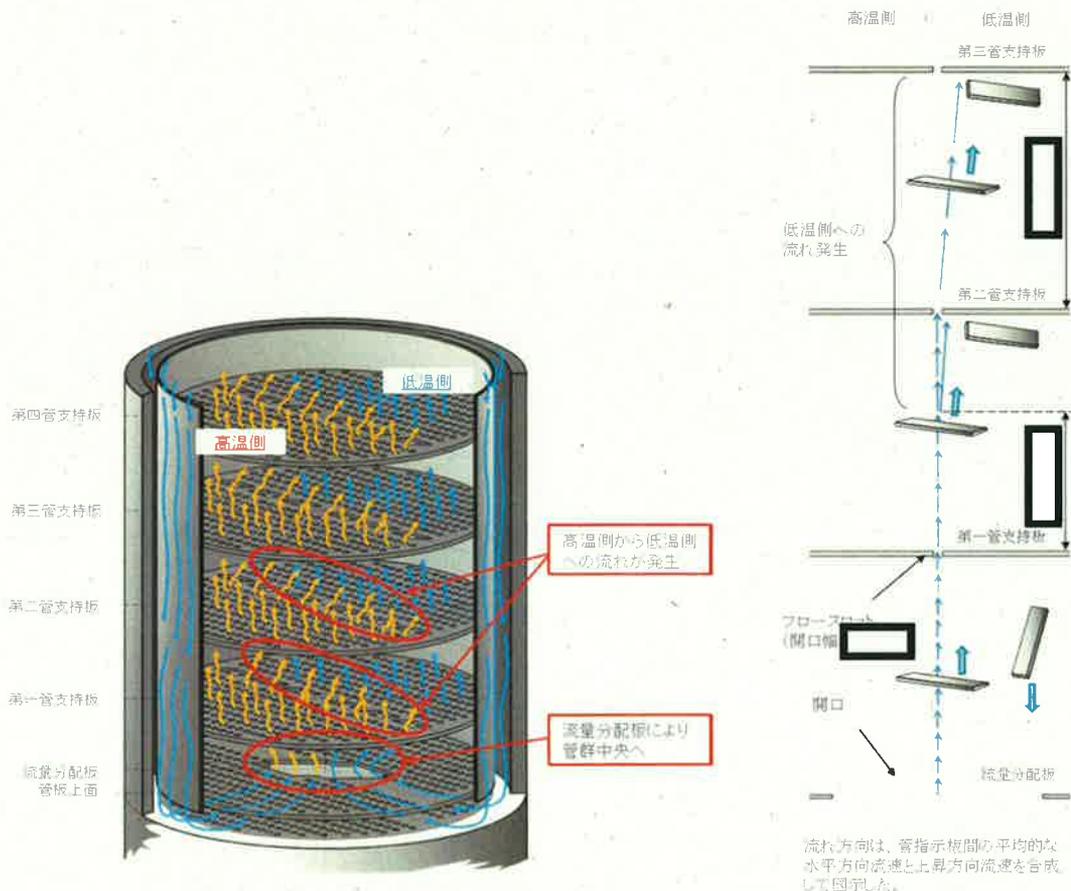
図1 SG 2次側下部の器内流状および異物挙動

図1にSG 2次側下部の器内流況および想定される異物の挙動を示す。

運転中のSG 2次側器内の流況下では、流体抗力が異物の落下力を上回ることから、異物は給水リングJチューブから管群外筒を経て管板上部中央部に到達し、その後は管群内の上昇流に乗って流量分配板および各管支持板フローロット部を通過し、減肉箇所へ到達したものと考えられる。第一管支持板より上方では、管群の高温側と低温側の圧力損失差から、高温側から低温側への水平方向流があることから、第一管支持板を通過した異物は上昇する過程で低温側へ流れ、第二管支持板の低温側下面に、又は第二管支持板フローロット部を通過したものは第三管支持板の低温側下面に至ったものと推定される。

この水平方向流が発生する領域は、第一管支持板上面から [] 上方の領域であり、各管支持板間隔が [] であることを踏まえると、水平方向流は第二管支持板以上の領域で顕著であるため、異物は第3管支持板より上方には上昇できないと考えられる。
