高浜発電所4号機 蒸気発生器伝熱管の損傷について

発電用原子炉施設故障等報告書

件名	高浜発電所4号機 蒸気発生器伝熱管の損傷について										
事象発生の日時	2019年10月17日 10時50分 (技術基準に適合していないと判断した日時)										
事象発生の場所	高浜発電所4号機 原子炉格納容器内										
事象発生の発電用原子炉施設名	原子炉冷却系統施設 一次冷却材の循環設備 蒸気発生器 (A、BおよびC)										
事象の状況	<p>1. 事象発生の状況</p> <p>高浜発電所4号機 (加圧水型軽水炉、定格電気出力87万kW、定格熱出力266万kW) は、2019年9月18日より第22回定期検査中であり、3台ある蒸気発生器 (以下「SG」という。) の伝熱管^{*1}全数について、健全性を確認するため渦流探傷試験^{*2} (以下「ECT」という。) を実施した。</p> <p>その結果、A-SGの伝熱管1本、B-SGの伝熱管1本およびC-SGの伝熱管3本について、管支持板^{*3}部付近に、外面からの減肉とみられる有意な信号指示^{*4}が認められたことから、実用発電用原子炉及びその附属施設の技術基準に関する規則第18条並びに第56条に適合しておらず、実用発電用原子炉の設置、運転等に関する規則第134条に該当することを、2019年10月17日10時50分に判断した。</p> <p>^{*1} SGの中で1次冷却材 (1次側) と給水 (2次側) の熱交換を行う逆U字形の管群。1次冷却材は入口管板部 (高温側) から入り、給水と熱交換後に出口管板部 (低温側) へ流れる。</p> <p>^{*2} 高周波電流を流したコイルを伝熱管に挿入することで伝熱管に渦電流を発生させ、伝熱管の欠陥により生じる渦電流の変化を電気信号として取り出すことで欠陥を検出する試験 (ECT; Eddy Current Test)。全周に対して渦電流の発生と検出を別々のコイルを用いた24組のコイルで伝熱管の欠陥による渦電流の変化を信号として検出する。</p> <p>^{*3} 伝熱管を支持する部品。</p> <p>^{*4} ノイズレベル (雑音信号レベル) を超える信号であって、SG管支持板等の外部構造物あるいは伝熱管の形状等に起因する信号 (疑似信号) ではない信号指示。</p> <p>2. ECT結果</p> <p>(1) 検査期間 2019年10月 2日～2019年10月17日 (定期事業者検査終了日) 探傷検査・データ整理期間 2019年10月 2日～2019年10月14日 解析・評価検査期間 2019年10月15日～2019年10月17日</p> <p>(2) 検査範囲 SGの施栓^{*5}済みの伝熱管を除く、全数の伝

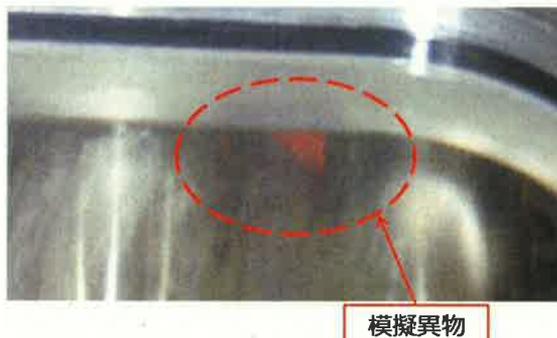
図3 水空気試験結果

試験装置内の水－空気2相流中で、模擬異物は管支持板下面に保持されることを確認した（図3参照）。

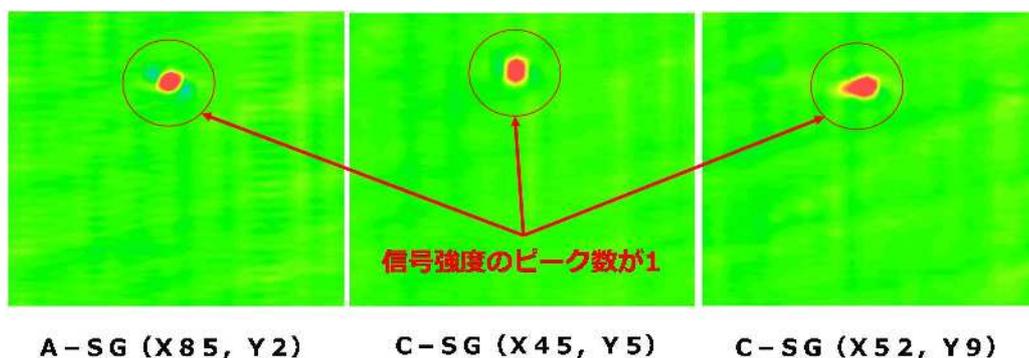
図9-1-2 実機ECT信号（構造物信号除去後）（信号強度ピーク数1）

- (a) A-SG (X85, Y2)、C-SG (X45, Y5)、C-SG (X52, Y9)
- ・実機ECT信号強度のピーク数が1（図9-1-2参照）であることから、実機の軸方向減肉幅は0.5mm以下であると考えられるため、異物の厚さは0.5mm以下と想定される（軸方向減肉幅が0.5mmを超える場合はピーク数が2となる）。

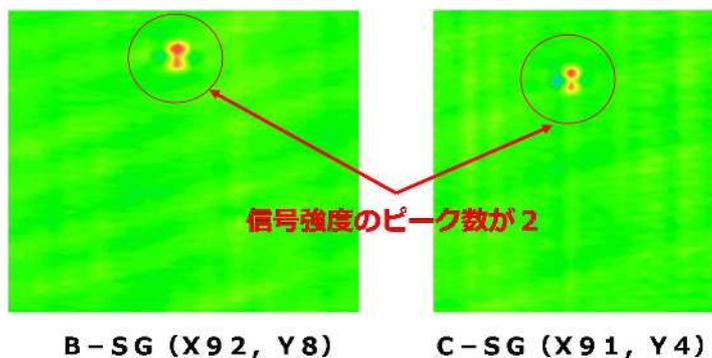
図9-1-3 実機ECT信号 (構造物信号除去後) (信号強度ピーク数2)

- ・実機ECT信号強度のピーク数が2 (C-SG (X91, Y4) の例を図9-1-3に示す) であることから、実機の軸方向減肉幅は0.5mm以上であると考えられる。

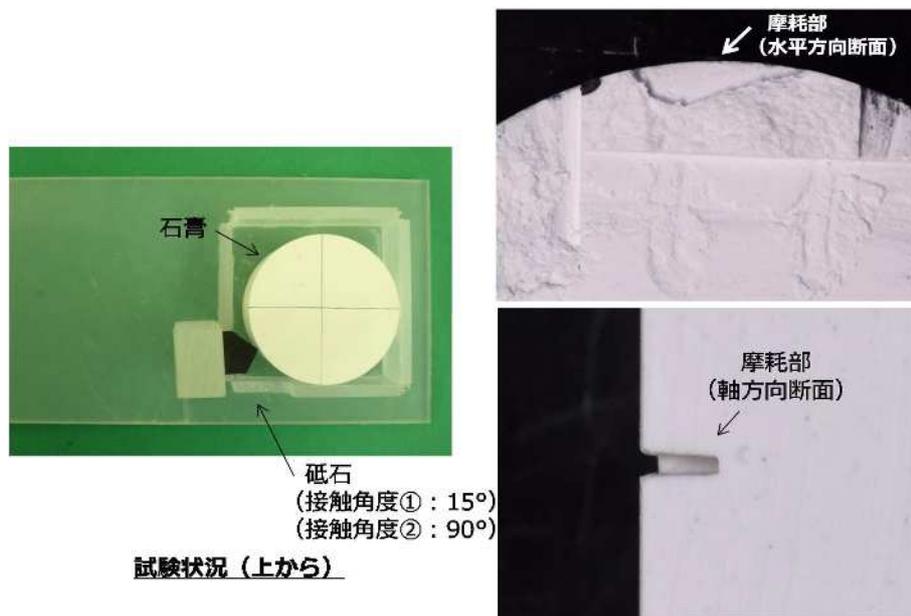
図9-1-4 減肉形状外観（C-SG：X45，Y5の例）

また、得られた減肉形状の外観について、軸方向断面が矩形のスリット状の例として C-SG (X 4 5, Y 5)、軸方向断面が三角形に近い形状の例として C-SG (X 9 1, Y 4) をそれぞれ図 9-1-4、図 9-1-5 に示す（水平方向断面はいずれも三角型）。

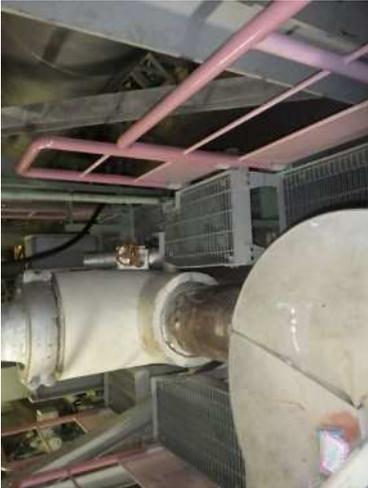
- ・ウエスは使用済みのものを再使用している場合があり、他の工具類と同じ工具袋内に保管と運搬されていることから異物が付着する可能性があり、作業前にウエスに付着物が無いことを確認しているものの確実に除去されなかった場合には開放作業時の**開口部から混入した可能性は否定できない。**

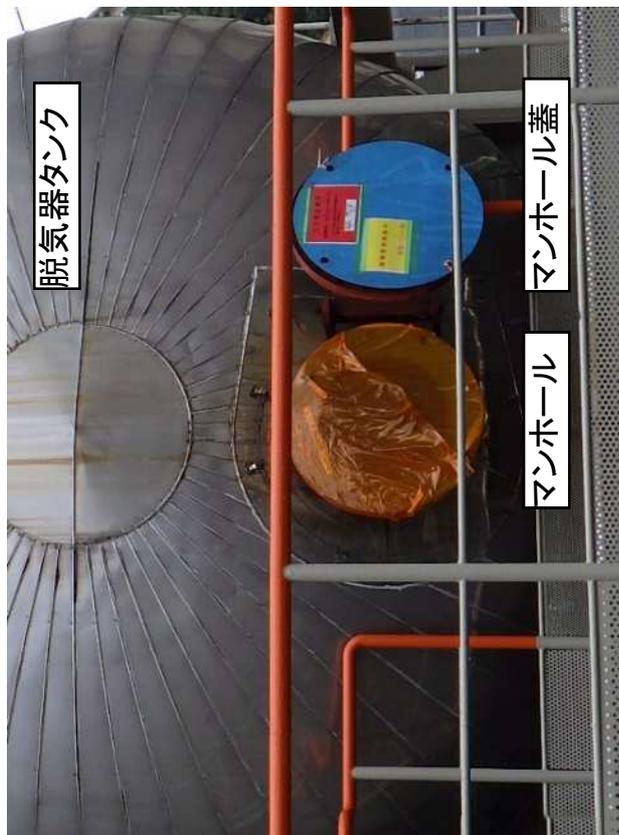
- ① 作業員がタンク内部養生を行うが、**作業服、靴等に付着していた場合には、異物を落下させる可能性は否定できない。**
- ② 養生が完了すればタンク内部の点検、清掃を行う。養生蓋により作業服、靴等に付着した異物を落下させる可能性は低い。

作業完了後、養生蓋を撤去し、脱気器タンク内部の異物確認を行うが、蒸気発生器水張ポンプ吸い込み配管内部に落下した異物を確認することが困難な箇所があるため、異物残留を完全には否定できない。

- ・脱気器タンク内部作業時はマンホール部に監視人を配置し、常時監視する。
- ・脱気器タンク内への立ち入り者、持ち込み品は最小限とする。
- ・持ち込み物は確実に持ち出したことを確認する。
- ・脱気器タンク内部清掃等作業前には内部の養生を行う。
- ・脱気器タンクマンホール開放期間中は、マンホールを仮蓋にて仮閉止し、異物管理を行う。
- ・すべての作業完了後内部の異物確認を行いマンホールを閉止する。

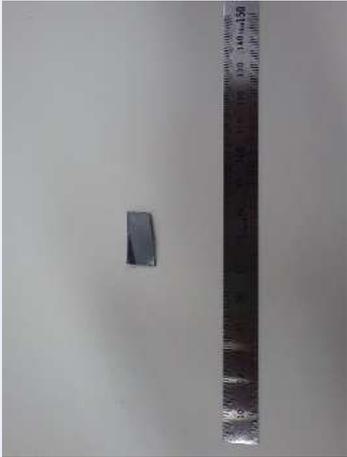
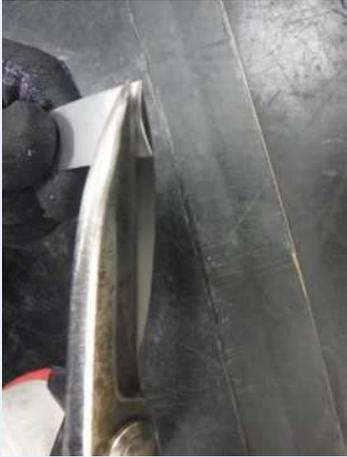
<p>配管識別表示等のバンドの切れ端</p>

<p>配管識別表示等の現場表示には、金属製のバンドで配管等に固定されているものがある。このバンドには、ステンレス鋼の薄板が用いられている場合があり、取付け時には、必要に応じ、バンド長さを調整する。</p>

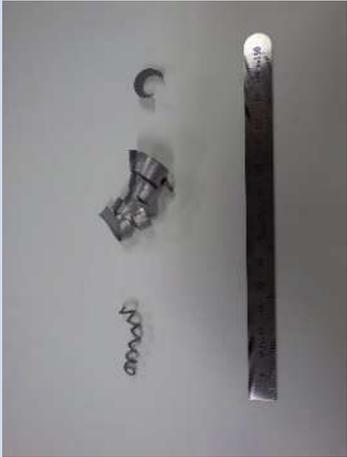
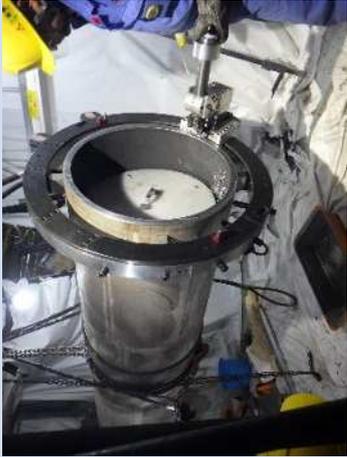
<p>配管の切削くず</p>

<p>配管の取替えにおいては、既設配管の切断を行う必要がある。現地合わせの溶接部においては、開先加工を行う必要がある。</p>

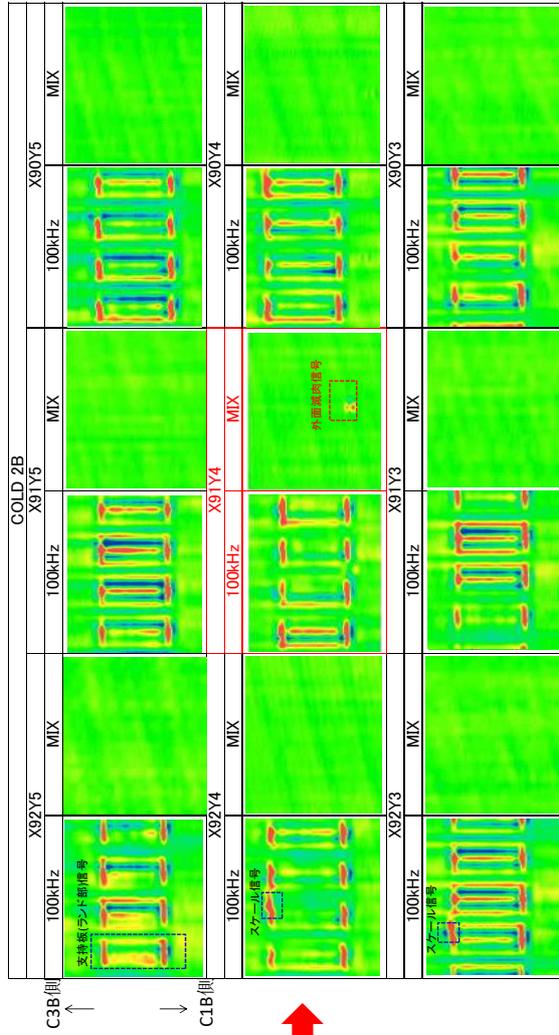
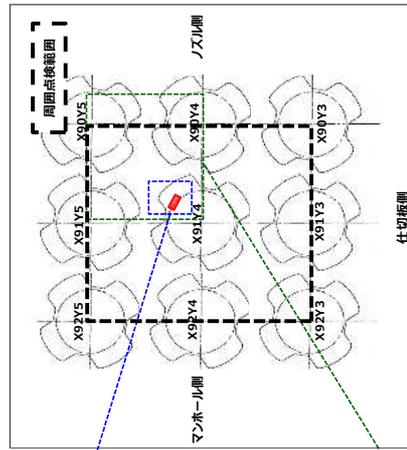
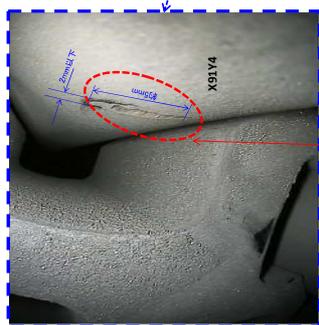
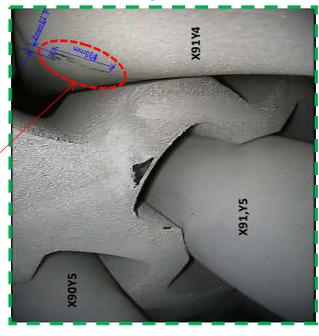
隣接伝熱管の健全性の健全性 (C-SG Cold 2B 側第二管支持板下面 伝熱管 X91, Y4)

右図画像に示す位置における減肉箇所と推定される部位

- ・外面減肉信号は、X91Y4にのみ認められる。(MIXで消失しない信号がある)
- ・その他のアドレスでは、支持板(ランド部)信号並びに付着物信号のみが認められ、MIXでは信号が消失している。

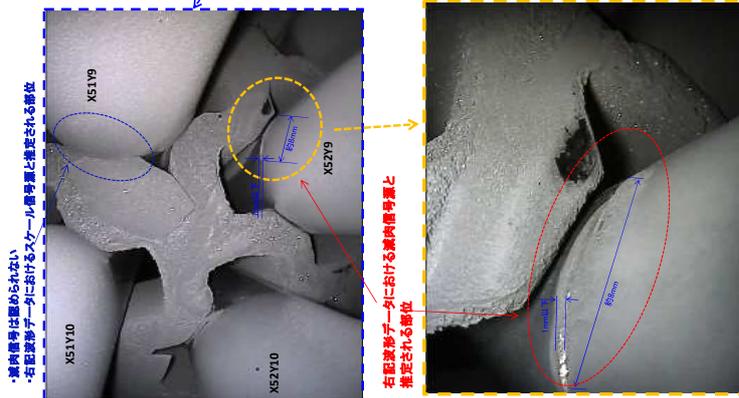
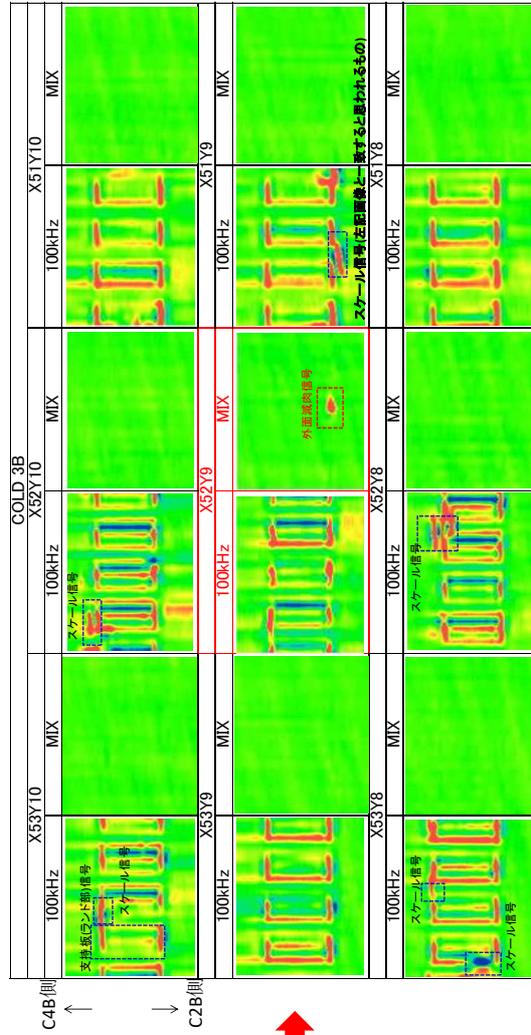
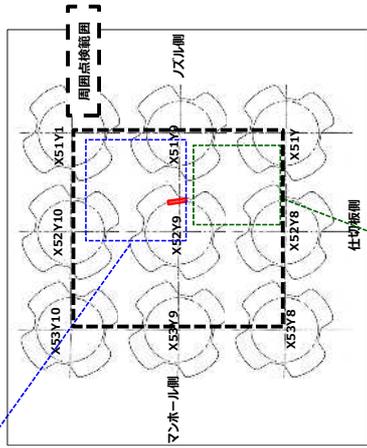
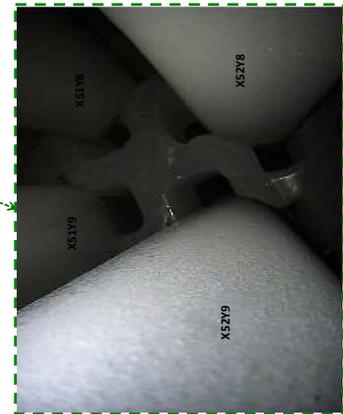
隣接伝熱管の健全性 (C-SG Cold側第三管支持板下面 伝熱管 X52, Y9)

- ・外面減肉信号は、X52Y9にのみ認められる。(MIXで消失しない信号がある)
- ・X51Y9のスケール接触部とスケール信号が一致すると推定される。(ただしインテリジェントでは周方向の絶対位置は特定できない)
- ・その他のアドレスでは、支持板(ランド部)信号並びに付着物信号のみが認められ、MIXでは信号が消失している。
