# 福島第一原子力発電所 1/2号機排気筒解体工事 1～4ブロック作業の振り返りについて

2019年12月16日

東京電力ホールディングス株式会社

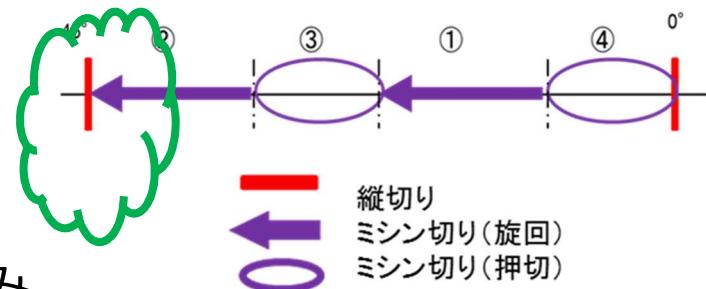
- ✓ ミシン切りにおける旋回切りで縦切り部分と繋がるときに、進入深さを50mm(切断効率をあげるために50mmとしていた)と深くしていたため、切斷面の上側と下側の筒身が水平に噛みこんだ。

- ✓ クレーンでテンションを掛けながら引き抜き作業を行っていたが、残りの筒身断面が少なく切斷面の上側と下側に水平方向でズレが生じている中で、チップソーの進入深さが50mmと深かった(噛み込み長さが長くなる)ため引き抜き作業が難航し、その途中で装置が動作しなくなり、引き抜き作業ができなくなつた。

既存の縦切りと繋がり、縁が切れ  
る際に、噛み込が発生

- ✓ 切断線が繋がる箇所については、①噛み込み防止のために旋回切りから押し切りに手順を見直し、②噛み込んだ場合も解消しやすいように进入深さは20mmに見直す。
- ✓ なお、20mm程度の噛み込み事象については、1~3ブロック解体時にも発生しており、解消できることを確認している。

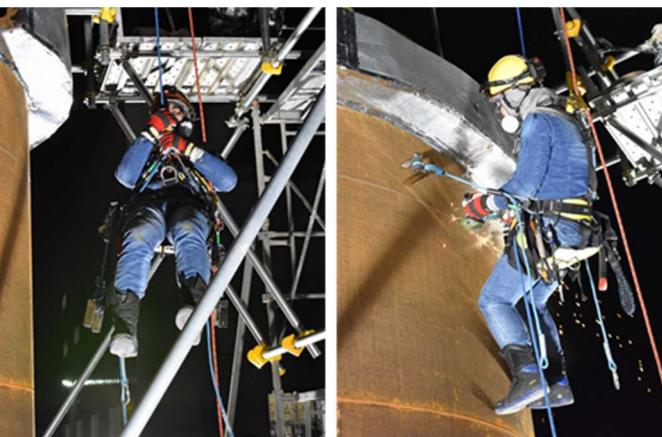
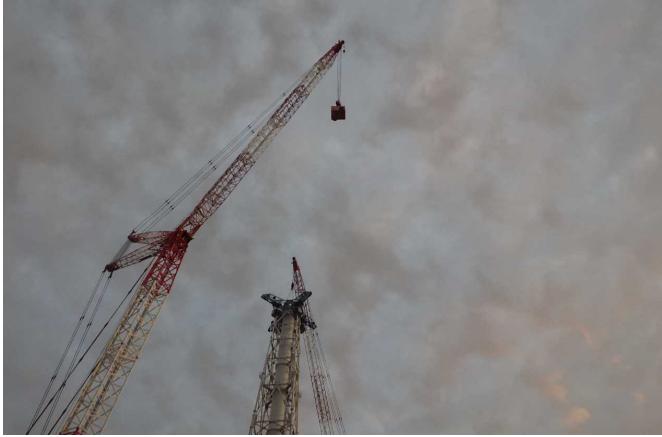
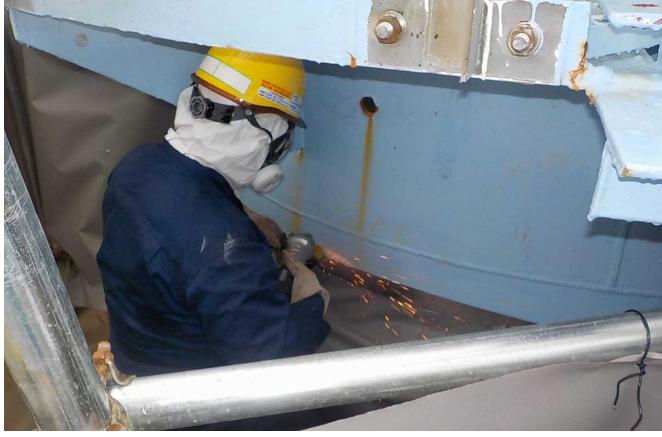
搭乗装置の風の影響確認	搭乗装置の風の影響確認	排気筒頭頂部筒身の切断調査
<p>○実施日時：2019年11月30日、12月1日 ○気象状況：最大瞬間風速9.5m/s</p>

<p>○実施日時：2019年12月1日 14時頃 ○風速：4～9m/s（平均約7m/s）</p>	<p>○実施日時：2019年12月2日 13時頃</p>

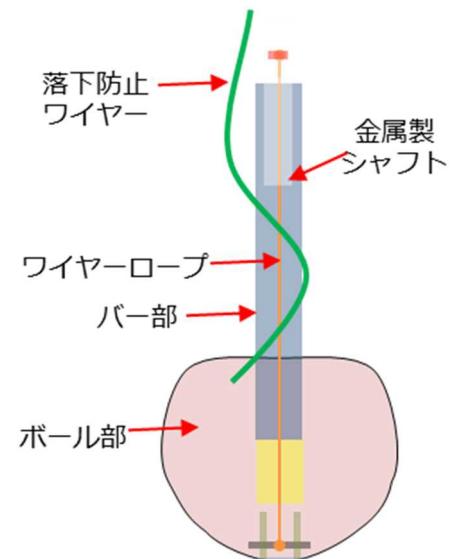
図：挿入ガイド

- 14日より風が強く作業自体を待機していたが、15日未明には風がおさまったので準備作業を開始し、10時の気象予測を確認した上で、10時40分頃から解体装置の吊り上げ作業を開始した。
- 鉄塔解体装置が排気筒上部まで到達したが、一時的な強風により解体装置が回転し、作業を待機していた。
- 風が弱まったタイミングで作業を再開したが、設置作業の途中で再び一時的に風が強くなり、姿勢制御ファンが効かなかった為、装置の回転を挿入ガイドで止めようとした。この際、挿入ガイドが筒身端部に接触しながら過大に変形し、挿入ガイドが破損し落下した。

- 挿入ガイドが変形した際、バー部の中で、ワイヤーロープが金属製シャフトの端部と接触して擦れ合うことで損傷し、破断したことで、挿入ガイドが落下した。
- 他の挿入ガイド3箇所についても、金属製シャフトの端部と同じ高さで、ワイヤーロープに傷みが見られた。
