# 3号機燃料取扱設備の状況について

2019年12月16日

東京電力ホールディングス株式会社

# 1. 燃料取扱設備の状況について

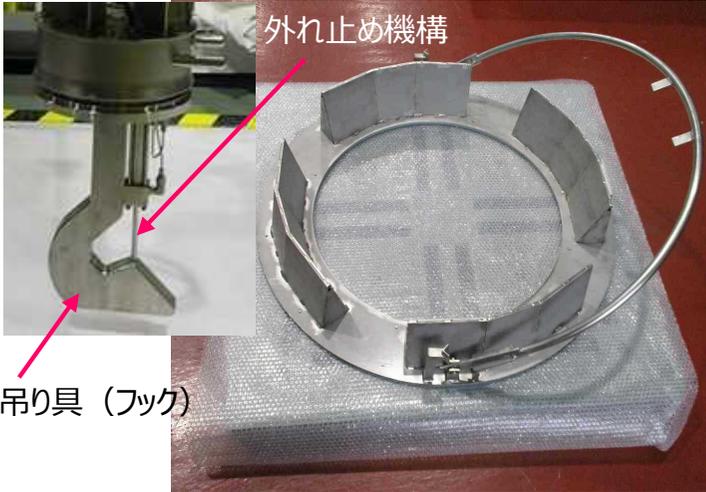
<p>概要</p>	<ul style="list-style-type: none"> <li>10月15日 燃料取り出し準備作業時にフランジプロテクタ※1を把持した状態で、関節の操作のために固定解除の操作を行った。その際に、マニピュレータの手首が下がり、把持していたフランジプロテクタが下がる事象を確認した。</li> <li>※1：フランジプロテクタとは、燃料取り出し時に輸送容器のフランジ面を保護する治具</li> </ul> <div style="display: flex; justify-content: space-around; align-items: center;"> <div style="text-align: center;">

<p>改良型フランジプロテクタ写真</p> </div> </div>
<p>原因</p>	<ul style="list-style-type: none"> <li>✓ 関節制御用駆動装置※2内部のシート部から僅かに圧力（作動用流体）が低圧側にリークしたことによる持ち上げ力の低下（制御側は異常の無いことを確認済み。）。</li> <li>※2：入力されたエネルギーを物理的運動に変換する装置、マニピュレータは作動流体の圧力で関節内部にあるシリンダーを駆動させることにより動作をさせている。</li> </ul>
<p>対応</p>	<ul style="list-style-type: none"> <li>✓ マニピュレータの予備品は納入済。</li> <li>✓ マニピュレータは、当該関節の固定を解除しない運用で作業（ガレキ撤去作業及び燃料取り出し作業※1）が安全に実施出来ることを確認したため、継続使用。</li> <li>※1：輸送容器の密封確認作業，燃料取扱時の監視</li> <li>✓ マニピュレータで実施していたフランジプロテクタ設置作業は、燃料取扱機補助ホイストを使用して設置する運用とする。燃料取扱機補助ホイストの吊り具（フック）は、外れ止め機構を有することから、設置作業時における落下リスクが低減され安全に設置可能。</li> </ul>

- ✓ マニピュレータの予備品は納入済。
- ✓ マニピュレータは、当該関節の固定を解除しない運用で作業（ガレキ撤去作業及び燃料取り出し作業※1）が安全に実施出来ることを確認したため、継続使用。  
※1：輸送容器の密封確認作業、燃料取扱時の監視
- ✓ マニピュレータで実施していたフランジプロテクタ設置作業は、燃料取扱機補助ホイストを使用して設置する運用とする。燃料取扱機補助ホイストの吊り具（フック）は、外れ止め機構を有することから、設置作業時における落下リスクが低減され安全に設置可能。
