「もんじゅ」の燃料体取出し作業の進捗状況

2019年12月16日
日本原子力研究開発機構（JAEA）

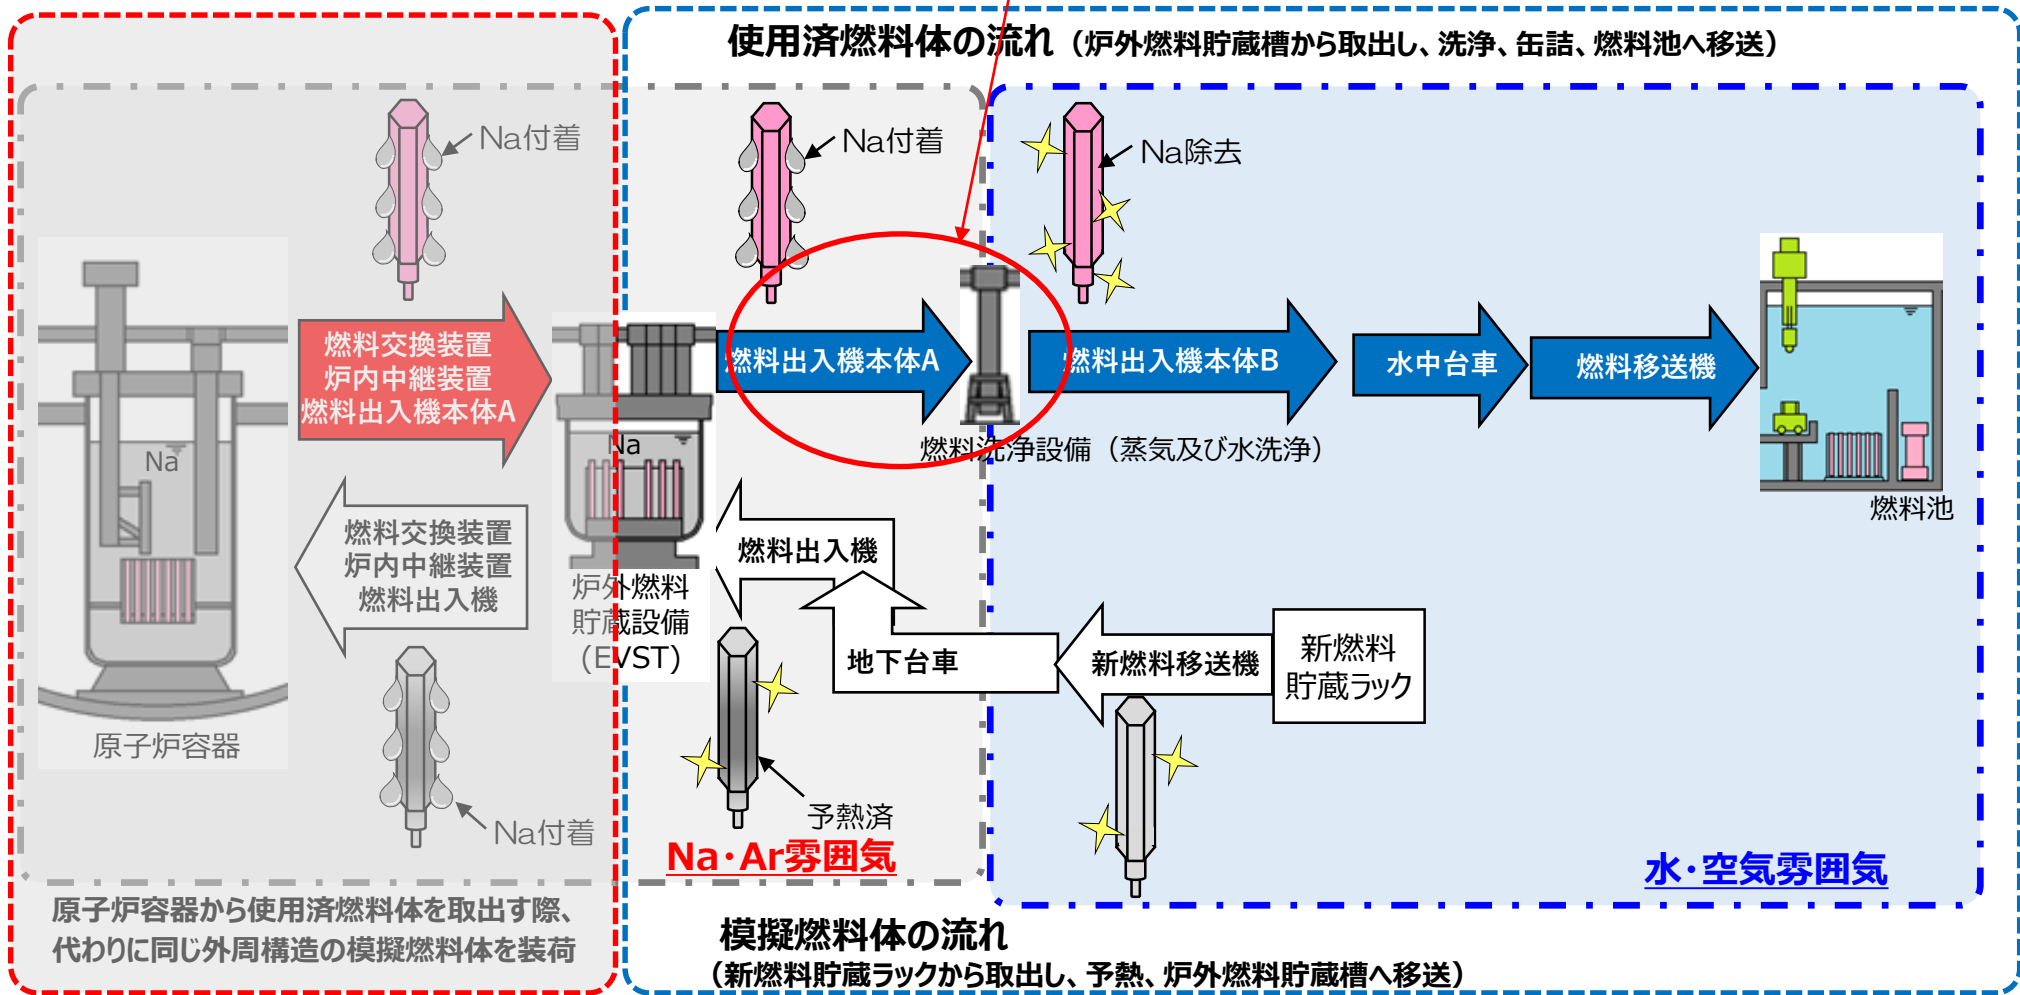
Na雰囲気→水雰囲気等に伴い、燃料出入機本体Aの機器に付着したNaが化合物化

3. 燃料出入機本体 A ドアバルブのナトリウム付着によるシール漏れ A

- ・事象：ドアバルブ付着NaがNa化合物となりドアシールからArガス漏えい
- ・対策：本体A直接冷却系停止等対策中 (1月完了予定)
- ・復旧：本体A分解しドアバルブ付着Na等の手入れ (約1ヶ月要)

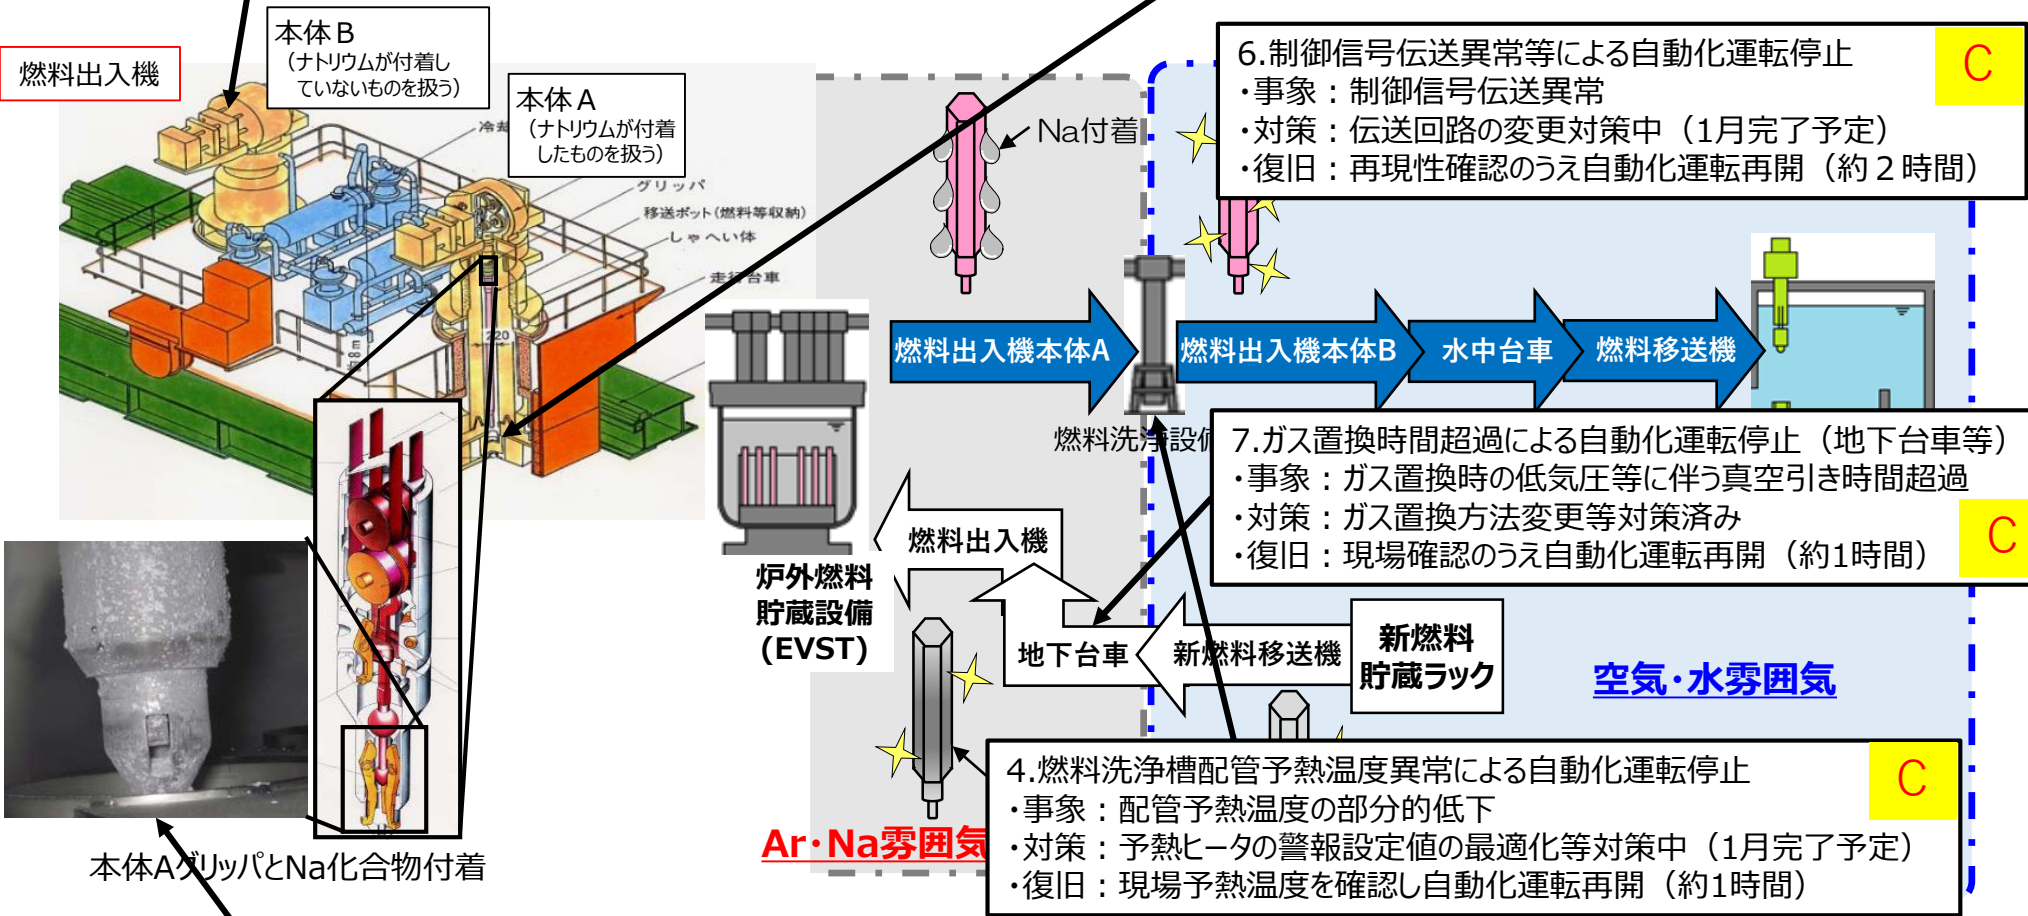
6. 制御信号伝送異常等による自動化運転停止 C

- ・事象：制御信号伝送異常
- ・対策：伝送回路の変更対策中 (1月完了予定)
- ・復旧：再現性確認のうえ自動化運転再開 (約2時間)
