高浜発電所 4号機  
蒸気発生器伝熱管の損傷について  
(12月6日公開会合でのご質問回答)

2019年12月19日

資料1-1 高浜発電所4号機蒸気発生器伝熱管の損傷について（概要版）

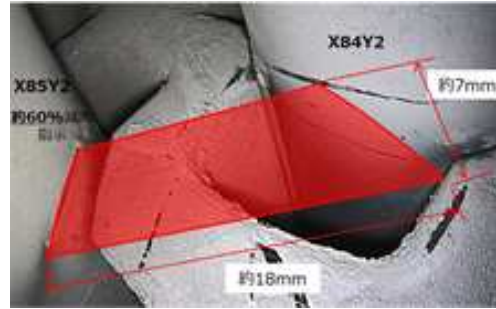
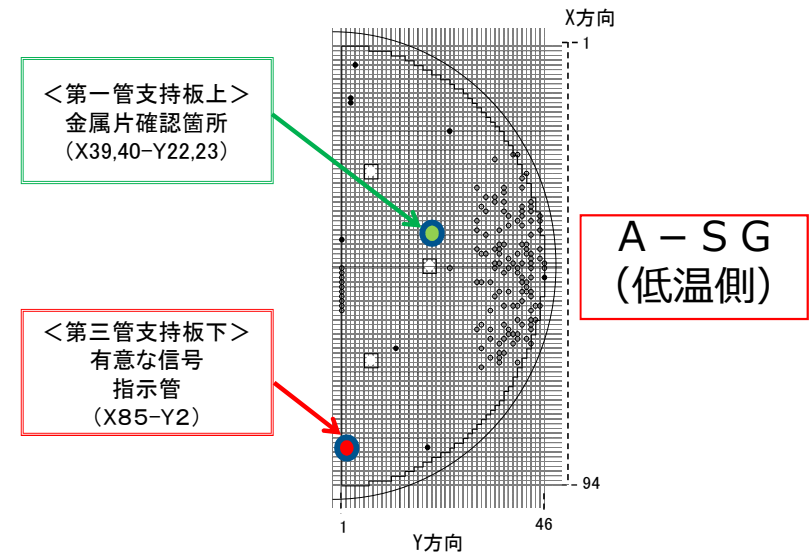
【想定異物】

金属片は想定異物に比べ、落下力は想定異物の約4倍、流体抗力は想定異物の約2倍となる。  
金属片は想定異物よりも相対的に浮き上がりにくいことから、より多く横方向に流されるため、低温側管群中央部に移動したのと考えられる。

A – S G	材質	寸法(長さ*幅*厚さ) 【mm】	重量 【g】	落下力 【N】	流体抗力 【N】	流体抗力 /落下力
想定異物	SUS304	18*7*0.3	0.24	$2.4 \times 10^{-3}$	$1.2 \times 10^{-2}$	5.0
金属片	SUS304 相当	20*10*0.6	1.0	$1.0 \times 10^{-2}$	$2.4 \times 10^{-2}$	2.4

S G水抜き時に、S G中央部付近ではフローロットに向かう流れが大きいことから、想定異物はフローロットを經由し、管板まで到達した後、ブローダウン系統から流出したと考える。  
一方で、金属片が確認された低温側管群中央部ではフローロットに向かう流れが比較的小さく、また、想定異物に比べ落下力が大きいことから、金属片は横方向に流されにくく、管支持板上の低温側管群中央部に留まっていたのと考えられる。

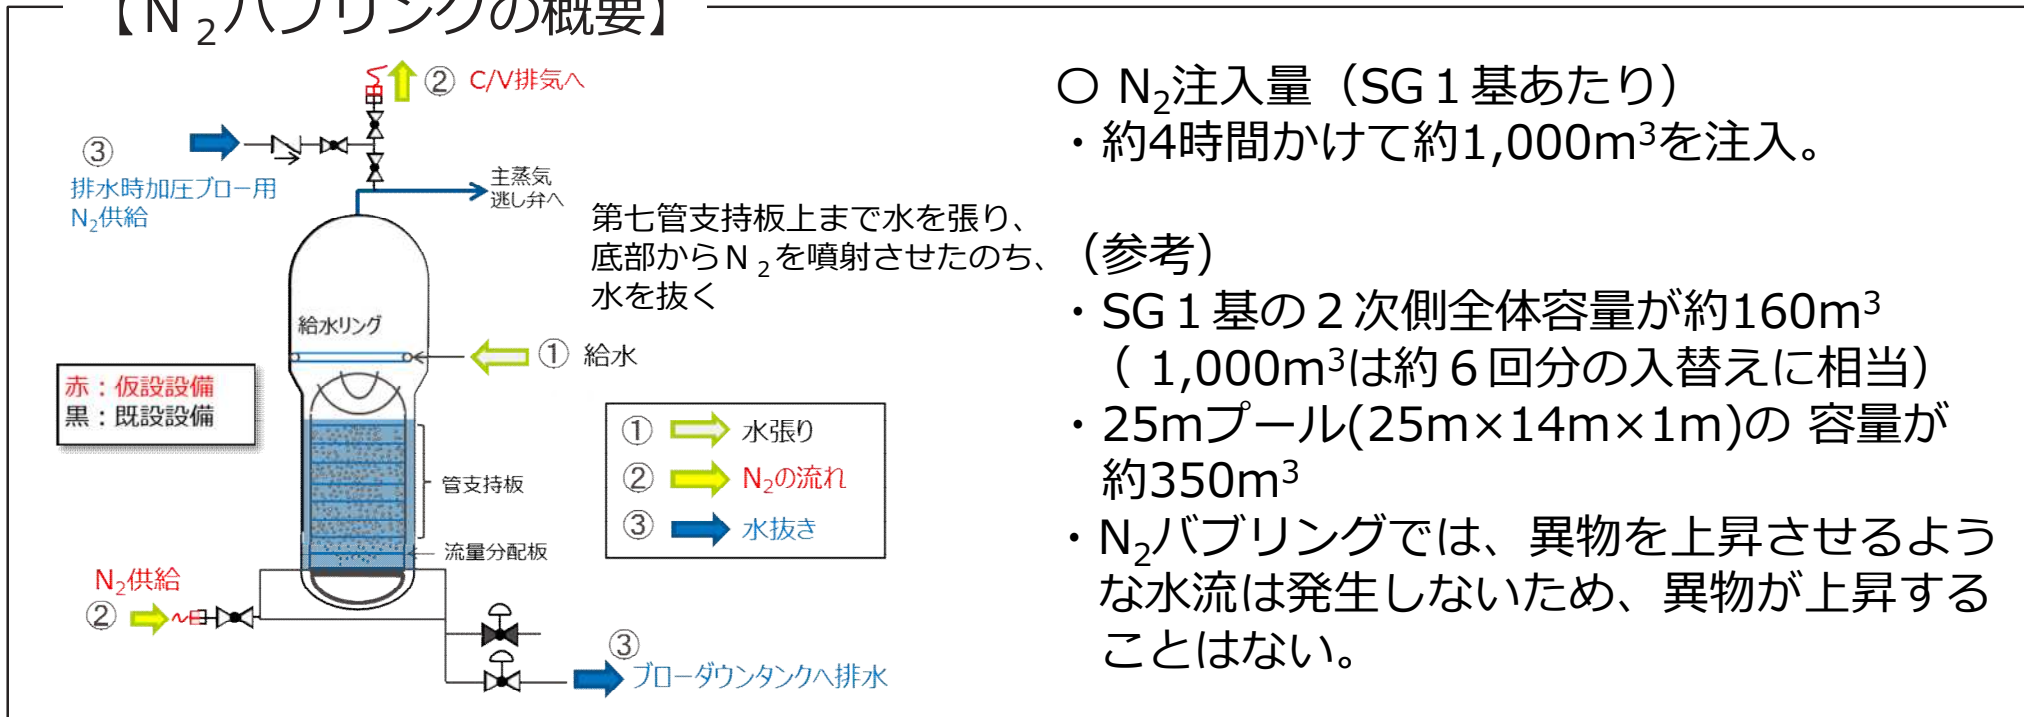
## 【N<sub>2</sub>バブリングの概要】

- N<sub>2</sub>注入量 (SG 1 基あたり)
  - ・ 約4時間かけて約1,000m<sup>3</sup>を注入。

- ・ SG 1 基の 2 次側全体容量が約160m<sup>3</sup> (1,000m<sup>3</sup>は約 6 回分の入替えに相当)
- ・ 25mプール(25m×14m×1m)の 容量が約350m<sup>3</sup>
- ・ N<sub>2</sub>バブリングでは、異物を上昇させるような水流は発生しないため、異物が上昇することはない。

- ・ N<sub>2</sub>バブリング後の異物回収の結果、通常の定期検査にて実施するスラッジランシング時の回収量の約 3 割のスラッジを回収できた。
- ・ なお、スラッジ以外の異物は確認されていない。

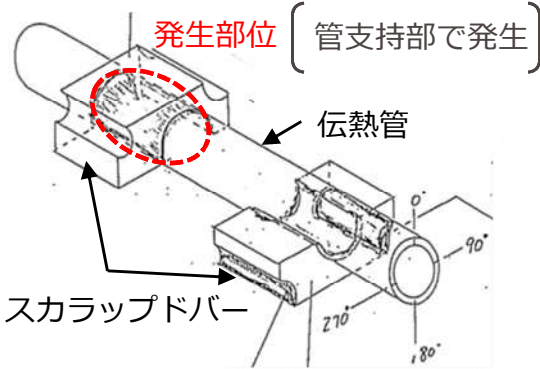
発生部位	表面形状
<p>デンディング</p>

<p>発生部位 (管支持部で発生)</p> <p>伝熱管</p> <p>スカラップドバー</p> <p>(美浜1号機 実機事象)</p>

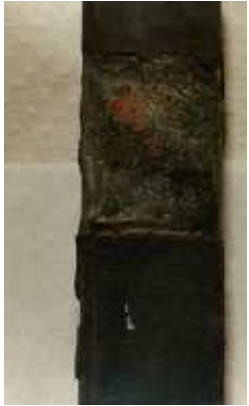
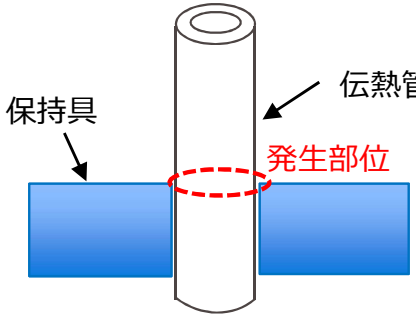
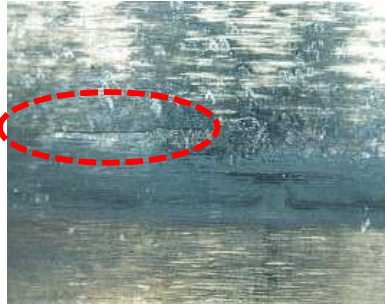
<p>伝熱管圧迫による変形</p>
<p>流体振動による疲労</p>

<p>保持具</p> <p>伝熱管</p> <p>発生部位</p> <p>(試験体概略図)</p>	<p>疲労による割れ</p>

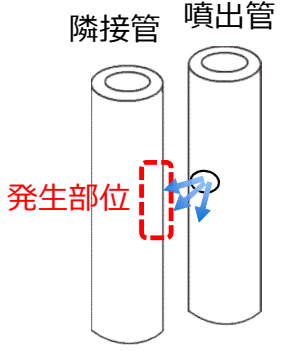
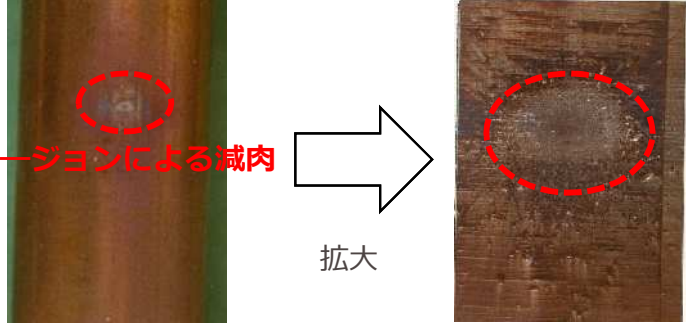
<p>隣接管 噴出管</p> <p>発生部位</p> <p>(試験体概略図)</p>

<p>エロージョンによる減肉</p> <p>拡大</p> <p>減肉部</p> <p>(昭和54年度 蒸気発生器信頼性実証試験 伝熱管破断試験結果より)</p>

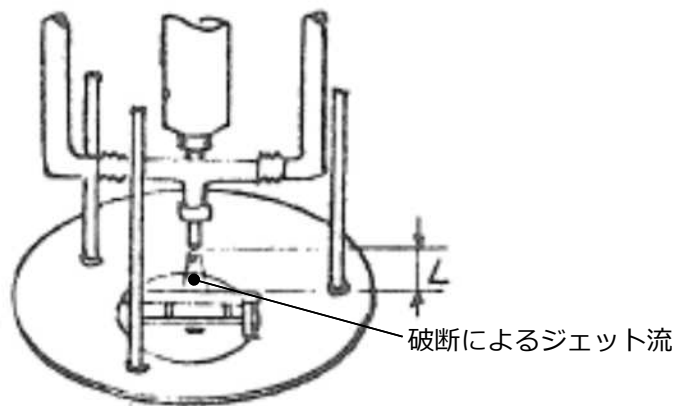
### 実験：破断時のジェット反力を取得

その検討において根拠とされた実験は「蒸気発生器信頼性実証試験」(昭和 50～55 年度：発電用熱機関協会)によるものであり、その中では、次の実験および解析により、伝熱管が破断しジェット反力によって隣接管へ衝突しても、隣接管に発生する応力は許容値以下であるため、有意な影響がないことを確認している。

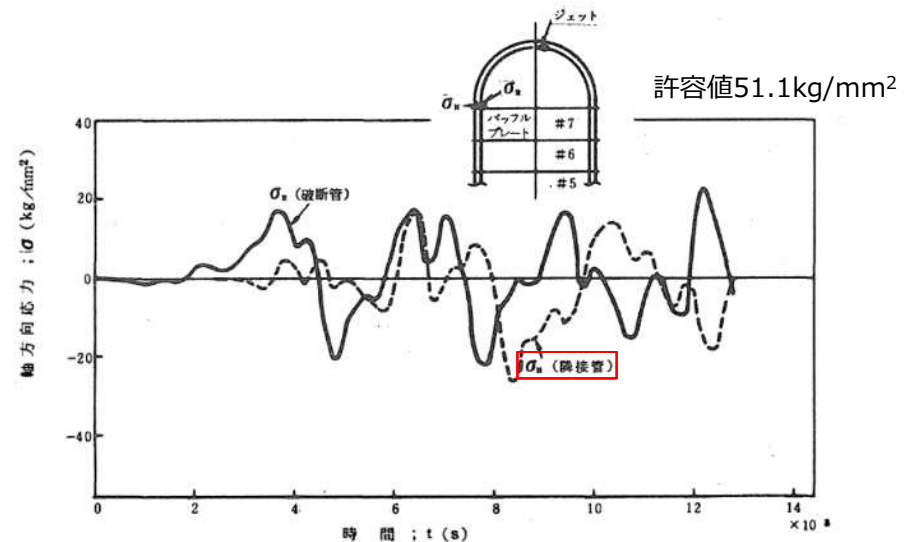
### 解析：破断管の隣接管への衝突による発生応力を評価

⇒減肉により施栓した伝熱管の内部には系統圧力がかかっておらず、破断時にジェット反力は生じないため、隣接管への影響はない。
