関西電力株式会社からの高浜発電所4号機 蒸気発生器伝熱管の損傷に係る報告に対する 評価及び今後の対応について（案）

令和元年12月19日
緊急事案対策室

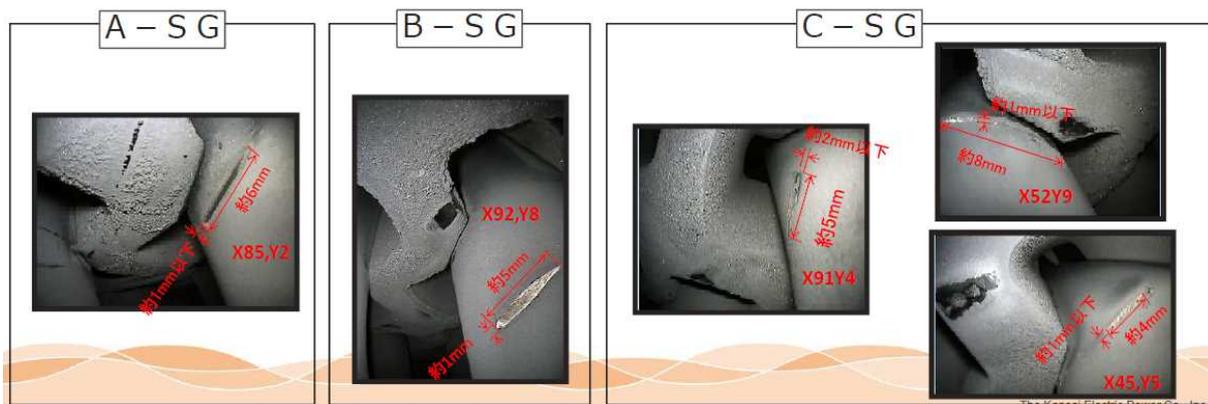
発生部位	表面形状
粒界腐食割れ (IGA)

<p>割れ</p> <p>腐食による凹凸面</p> <p>拡大</p> <p>拡大観察 (×20倍)</p> <p>(昭和63年度 共同研究報告書「蒸気発生器改良型伝熱管 長期腐食信頼性に関する研究」より抜粋)</p>
ピitting

<p>腐食による孔食</p>
リン酸減肉

<p>腐食による減肉</p> <p>拡大観察 (×3倍)</p>
デンティング
