## 換気空調設備フィルタの損傷について

令和元年 12 月 23 日

技術基盤課

浜岡原子力発電所3, 5号機換気空調系フィルタ (バグフィルタ) の損傷事象について

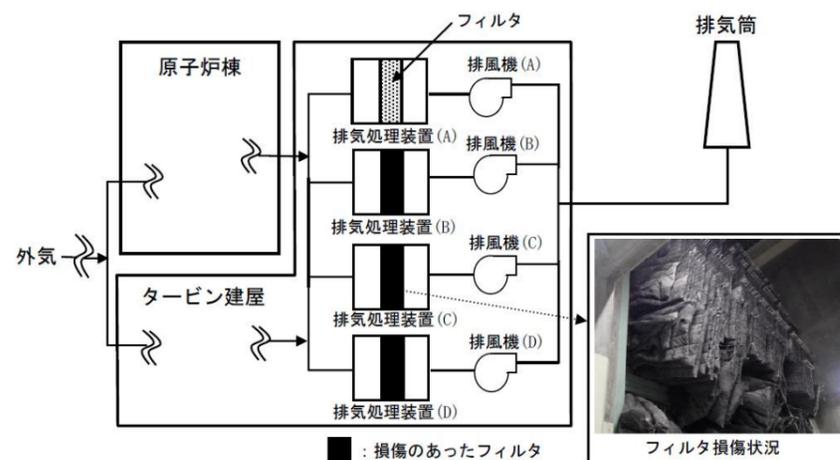
図1 R/B・T/B換気空調設備 系統概要

志賀原子力発電所2号機（第3回定期検査中）において、2018年11月8日（木）18時頃、原子炉棟・タービン建屋（以下、「R/B・T/B」という。）換気空調設備の点検のため、排気処理装置（以下、「当該排気処理装置」という。）内部を確認したところ、塵埃を除去するための中性能フィルタの損傷<sup>※1</sup>を確認した。<sup>※2</sup>

※1 ろ材根本部（枠材との取付部）の破れ、及びろ材と吊り棒との接触部に損傷を確認した。

※2 R/B・T/B換気空調設備は、建屋内の換気・空調を行っている設備であり、当該排気処理装置は建屋内からの排気中の塵埃を除去するための中性能フィルタを有している。当該排気処理装置は事故時には隔離され、事故時の放射性物質除去については、非常用ガス処理設備により行う設計となっている。このため、当該排気処理装置に放射性物質の除去能力は期待しておらず、当該排気処理装置は、安全上重要な機器等にも該当しないものである。

当該のフィルタについては、直ちに取替えた。また、志賀1号機及び2号機の他の給気・排気処理装置内の中性能フィルタについても外観を点検し、損傷を確認したフィルタを取替えた。

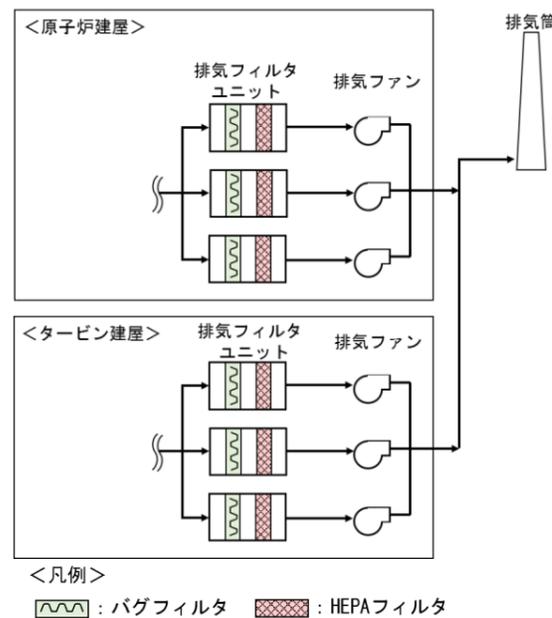
図2 換気空調系 系統概要図

排気フィルタユニットは,バグフィルタとその下流に設置した高性能粒子フィルタ(以下,「HEPAフィルタ」という。)から構成される。バグフィルタは,HEPAフィルタの保護を目的として設置している。なお,HEPAフィルタに損傷は確認されていない。

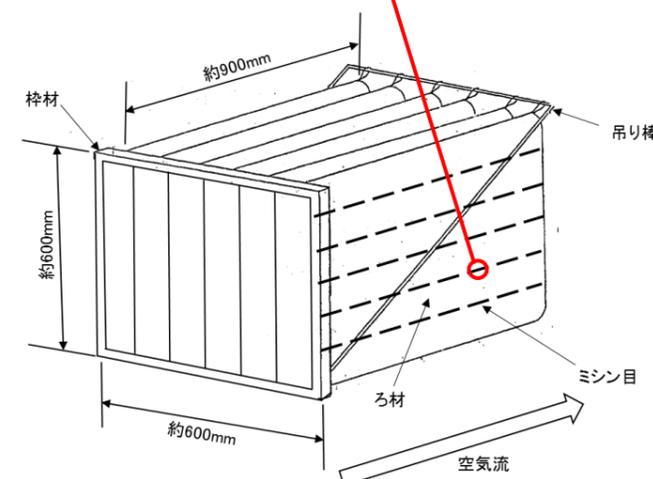
図3 バグフィルタ構造

バグフィルタが損傷した直接的な原因は,使用に伴うフィルタ同士の接触により,ろ材(ガラス繊維)が擦れ,損傷(破れ)に至ったものと推定している。

当該バグフィルタは,定期的な外観点検及び差圧管理を実施していたが,設備の重要度及び劣化状況(過去の点検実績)等を踏まえて保全内容を見直した。その際,外観点検を取り止め,バグフィルタの詰り検知を主体とした差圧管理による保全に見直したため,バグフィルタの損傷を確認できなかった。

今回の事象を受け,一定量のバグフィルタに損傷が認められたことから,原子炉室排気バグフィルタ及びタービン建屋排気バグフィルタについて,差圧管理に加え,定期的にバグフィルタの外観点検を実施するよう,保全内容を見直すこととした。
