関西電力株式会社からの高浜発電所 4 号機 蒸気発生器伝熱管の損傷に係る報告に対する 評価及び今後の対応について（案）

令和元年 12 月 25 日
原子力規制委員会

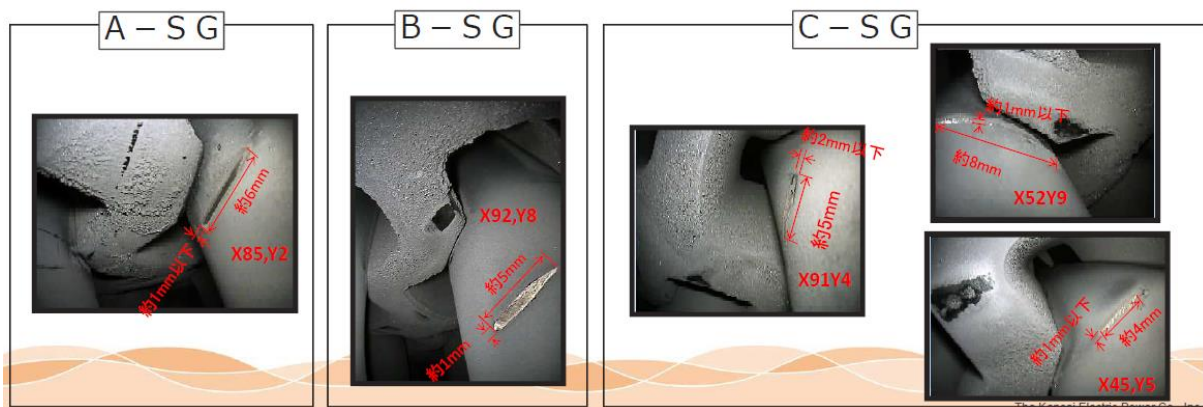
第9回原子力施設等における事故トラブル事象への対応に関する公開会合 (令和元年12月6日) 資料1-2抜粋

ECT で減肉とみられる信号指示が認められた SG 伝熱管について、2 次側から小型カメラによる外観観察を行ったところ、当該信号指示が認められた箇所に摩耗痕が確認された。（別紙 1 参照）
