ガラス固化技術開発施設(TVFF)における 固化処理状況について

－漏れ電流発生の今後の対応－

令和元年12月25日

日本原子力研究開発機構(JAEA)

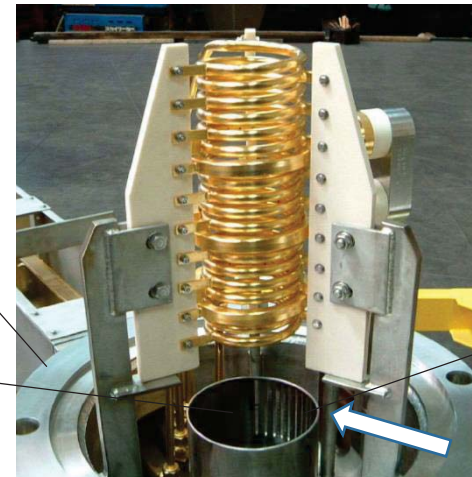
流下ノズル・インナーケーシング 3Dモデル図

- 流下ノズルと加熱コイルの接触は、流下ノズルが取り付けられているインナーケーシングが溶融炉の運転に伴う加熱及び冷却により塑性ひずみを生じて、流下ノズルに傾きを生じたことによるものと推定した(参考資料28-29頁参照:第35回会合で報告)。
- 流下ノズルと加熱コイルの設計上のクリアランス(約10mm)に対し、流下ノズルのずれ(西北西方向に約3.5 mm※)と、流下ノズルの傾き(西北西方向に約6 mm※)に加え、流下ノズルの加熱による熱膨張(径方向:約0.5 mm、軸方向:約6.8 mm)により、流下ノズルが加熱コイルに接触したものと判断した(参考資料24-25頁参照:第35回会合で報告)。

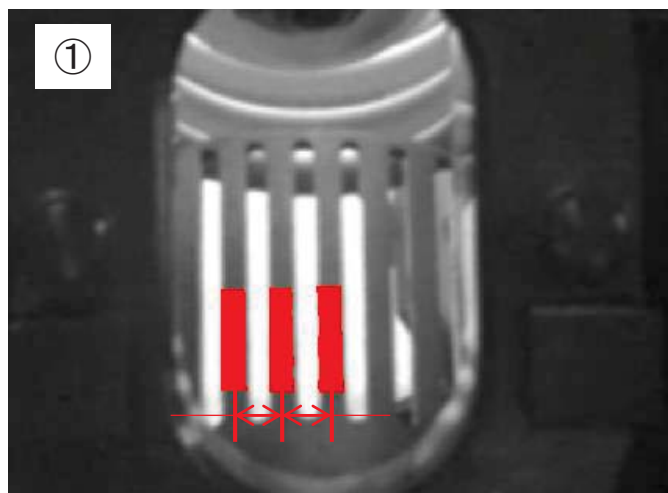
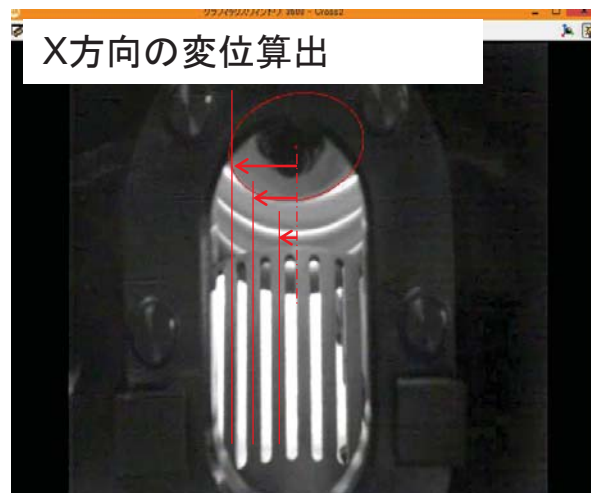
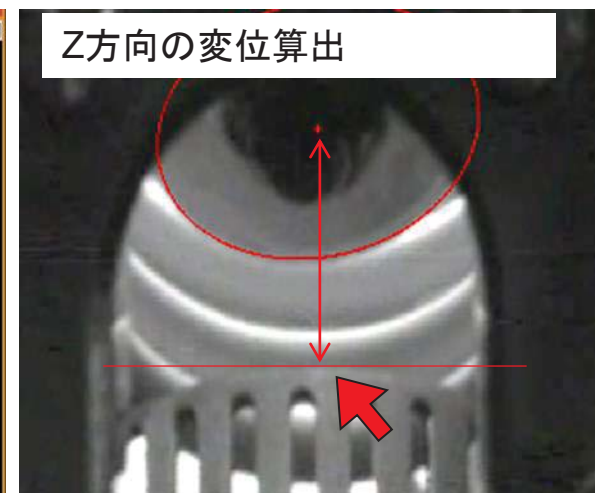
【Z方向の変位の算出】

上下方向変位は、格子の頂点部分を目で見て判断し、楕円中心との位置関係から算出した。

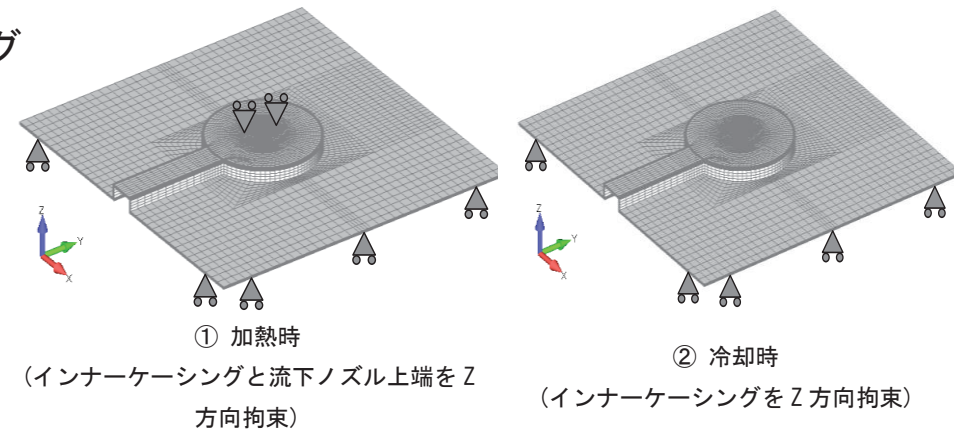
熔融炉運転時の代表的な時点[下図の(A: 流下中[流下ノズル温度が最も高いとき]), (B: 底部冷却終了時[流下ノズル温度が最も低いとき])]について, 運転データをもとに定常伝熱解析で流下ノズル全体の温度分布を求め, その温度条件を使用して熱応力解析(弾塑性解析)を実施し, 流下ノズルの傾きを検討した。
