# 関西電力株式会社からの高浜発電所4号機 蒸気発生器伝熱管の損傷に係る報告に対する 評価及び今後の対応について

令和元年12月25日  
原子力規制委員会

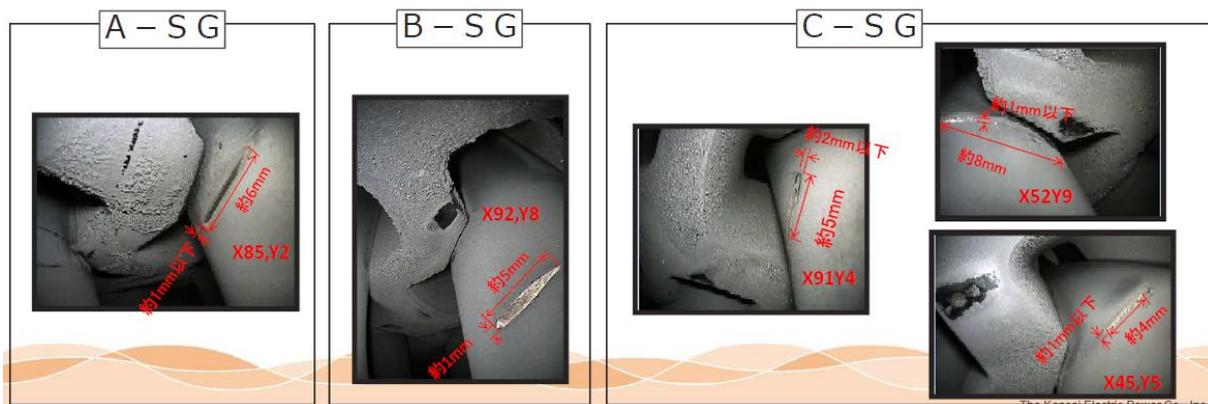
第9回原子力施設等における事故トラブル事象への対応に関する公開会合 (令和元年12月6日) 資料1-2抜粋

ECTで減肉とみられる信号指示が認められたSG伝熱管について、2次側から小型カメラによる外観観察を行ったところ、当該信号指示が認められた箇所に摩耗痕が確認された。（別紙1参照）
