添付資料 1-10

1号機原子炉建屋で発生した水素爆発の解析

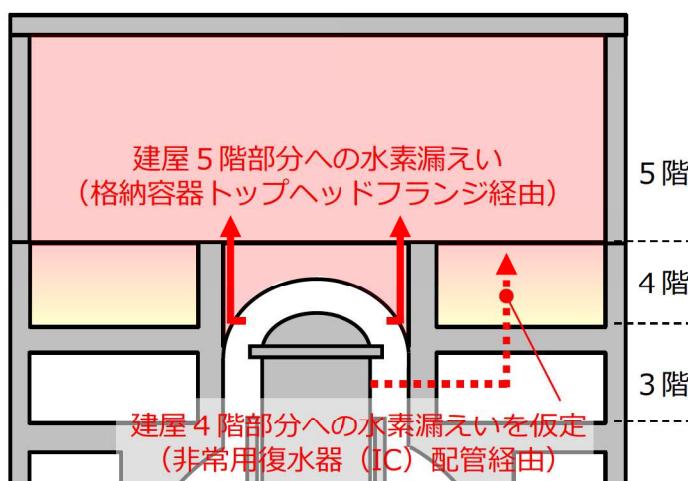
図1 建屋への水素漏えい経路のイメージ

検討のアプローチとしては、建屋への水素漏えい位置、着火位置などをパラメータとした水素爆発の解析を実施し、解析ケース毎に解析結果の特徴を整理し、建屋の損傷状況と比較することで、1号機がどのように水素爆発に至ったのかを推定した。なお、新潟県技術委員会福島事故検証課題別ディスカッション【地震動による重要機器の影響】¹にて、非常用復水器（IC）配管が損傷した可能性について指摘があったため、当該箇所から建屋4階への水素漏えいを仮定したケースも合わせて解析した²。本検討で仮定する建屋への水素漏えい経路のイメージを図1に示す。

² IC配管の損傷箇所を仮定する場合、ICタンク内伝熱配管（地震動による損傷等）、あるいは格納容器内の原子炉圧力容器付近の配管（高温化による損傷等）を対象とすることが考えられるが、そのような損傷の場合には、各々建屋外、格納容器内への放出となるため、IC配管からの漏えいが水素爆発に影響する事はない。本検討では、具体的な損傷モードは想定できないものの、格納容器外のIC配管から建屋内への直接漏えいを仮定した。

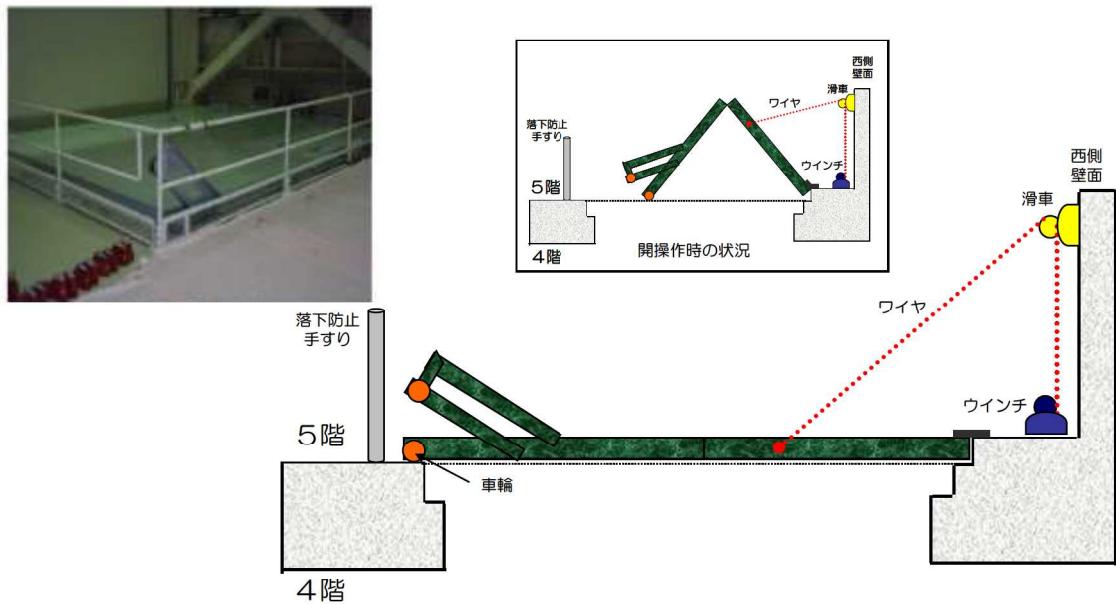
図6 機器ハッチ蓋の構造（イメージ）

機器ハッチの蓋は図6に示すような折り畳み式の蓋になっており、重量は1.5トン、許容積載値は200kg(機器ハッチ蓋の下面中央にある蝶番部(最弱部)に対する許容値。実際には、この値の1.5倍~数倍程度の荷重が蓋全体にかかった場合に、蝶番部が損傷する可能性がある)である。蓋の開閉は接続されているワイヤとワインチによって行う。蓋のふちの部分は5階床と重なっており、その部分を車輪が転がることによってスムーズに開閉できるようになっている。現在、図7に示すように、機器ハッチ蓋は5階床部分から消失している。

重量を持ち上げるのに必要な圧力差で開口する設定とした。5階の圧力が高い状態で開口する場合は、蓋が5階側から圧力を受けて変形して開口することが考えられる³が、そのような状況に至る圧力は不明である。そこで、機器ハッチが開口する圧力を5階側壁が破損する圧力の10%、30%、50%、80%にそれぞれ設定した感度解析を実施した。このうち80%に設定したケースでは、5階側壁が損傷するまでに機器ハッチの蓋が開口せず、4階以下に爆風がほとんど発生しない結果となったが、これは後述する建屋の損傷状況とは整合しない。その他のケースでは、爆発の様相はほぼ同等となったことから、本検討では、機器ハッチが開口する圧力を5階側壁が破損する圧力の30%、約5kPaに設定した。なお、この圧力は上述の許容積載値200kgに対して70倍程度の荷重となるため、蓋の変形は相応に大きくなつたものと考えられる。

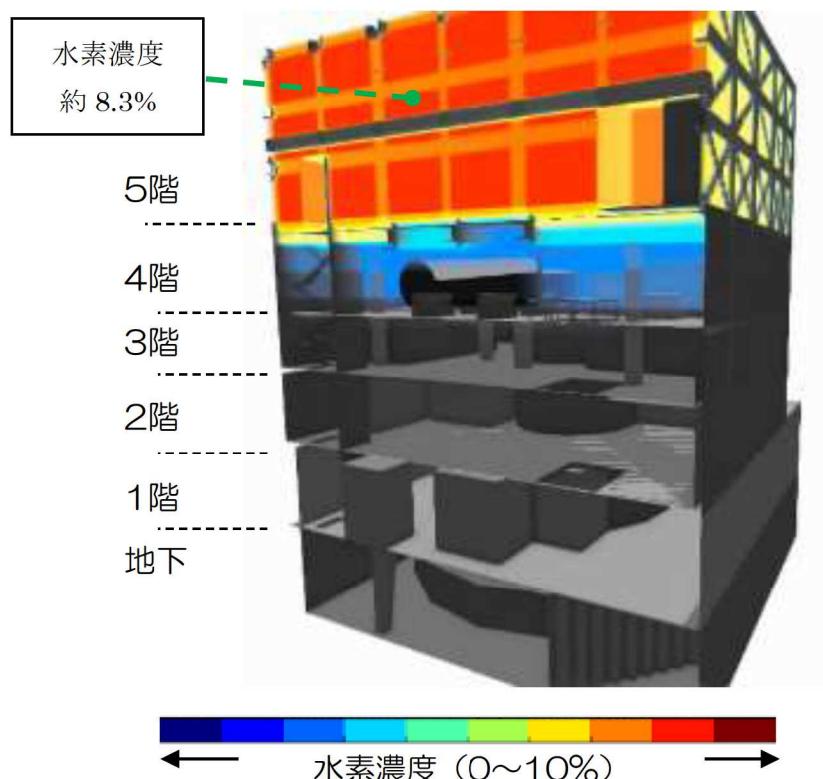
図8 着火時の水素濃度分布（ケース①：5階漏えい・5階着火）

着火時の水素分布を図8に示す。水素は主に5階部分に分布しており、一部は階段開口部や機器ハッチ蓋の隙間を通じて4階部分にも回り込んでいる状況となっている。

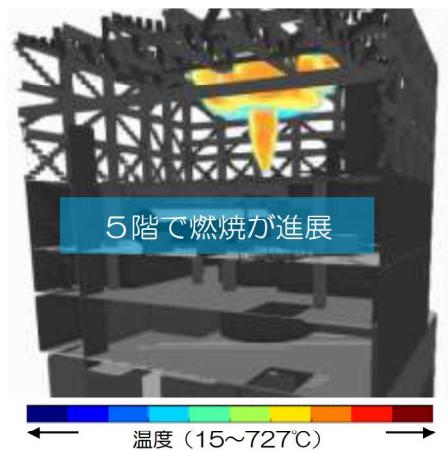
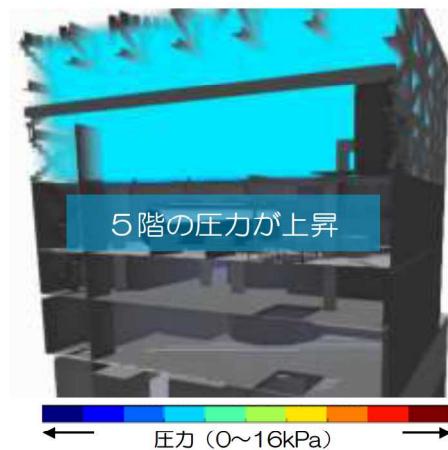
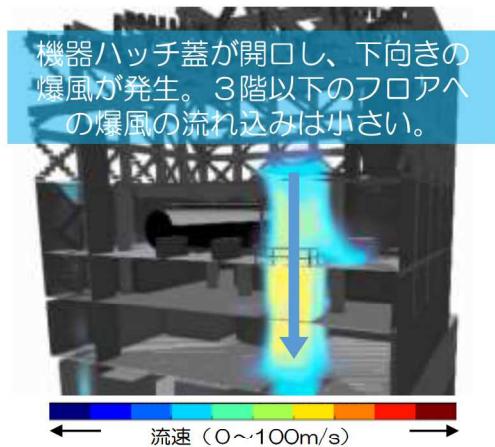
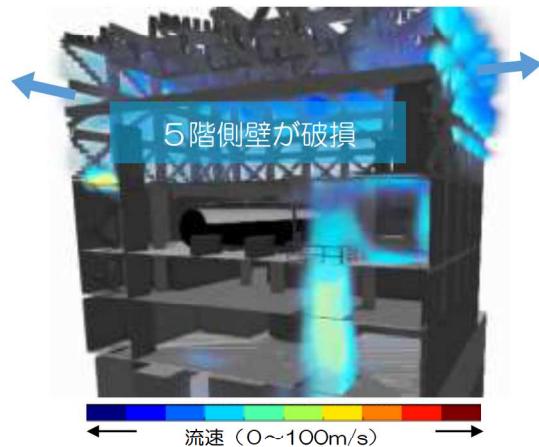
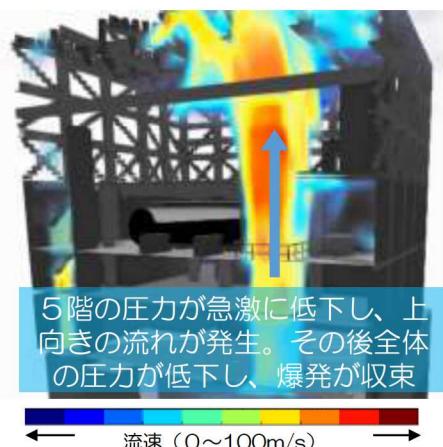
図9 水素爆発解析結果 (ケース①：5階漏えい・5階着火)

解析結果を図9(A)～(E)に示す。5階で燃焼が進展し(A)、5階の圧力が上昇する(B)。これにより機器ハッチの蓋が開口し、開口した機器ハッチ部を通じて、圧力差に応じて4階以下に下向きの爆風が発生する。この際、3階以下では機器ハッチ部から水平方向に向かう爆風の流れ込みは小さい(C)。その後、さらに5階の圧力が上昇することで、耐力の低い5階側壁が破損し、横向きの爆風が発生する(D)。側壁破損後、5階の圧力が低下することで、相対的に4階以下の圧力が高くなり、機器ハッチを通じた上向きの流れが遅れて発生する(E)。

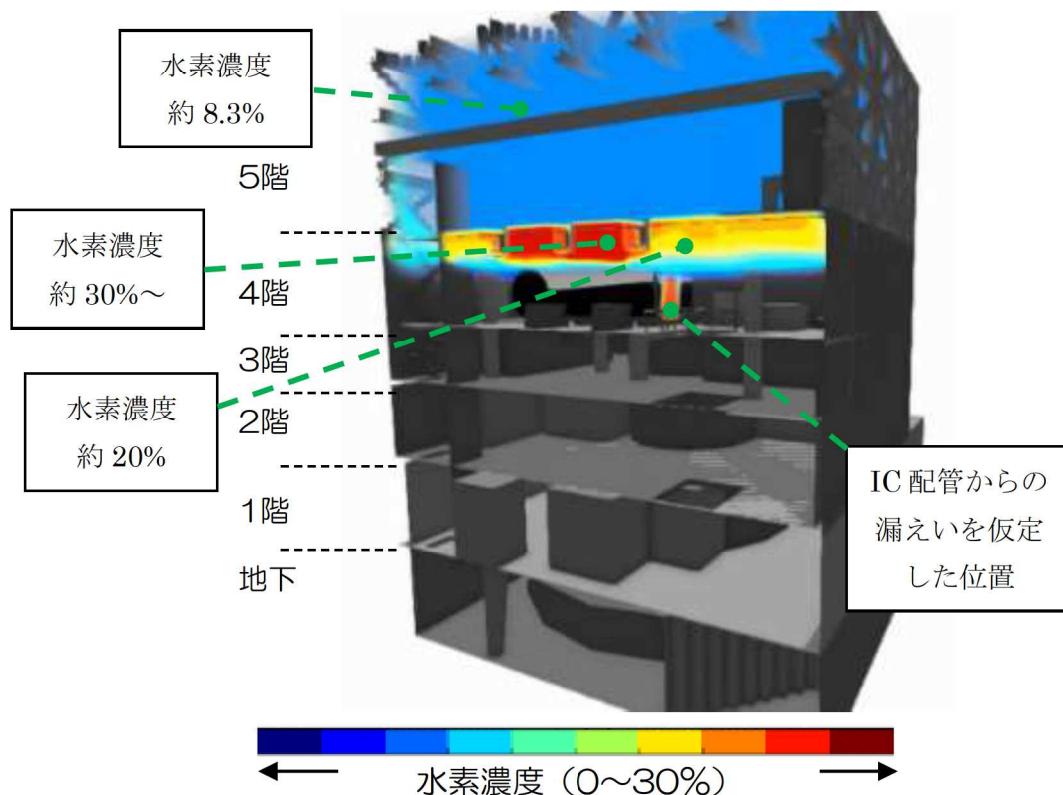
図 10 着火時の水素濃度分布（ケース②：5階+4階漏えい・4階着火）

着火時の水素分布を図 10 に示す。水素濃度のカラーバーの範囲がケース①と異なるため、5階部分の水素濃度が青く表示されているが、5階の水素濃度はケース①と同等である。4階IC配管からの漏えい箇所近傍において、天井付近の水素濃度が高くなる傾向が見られる。

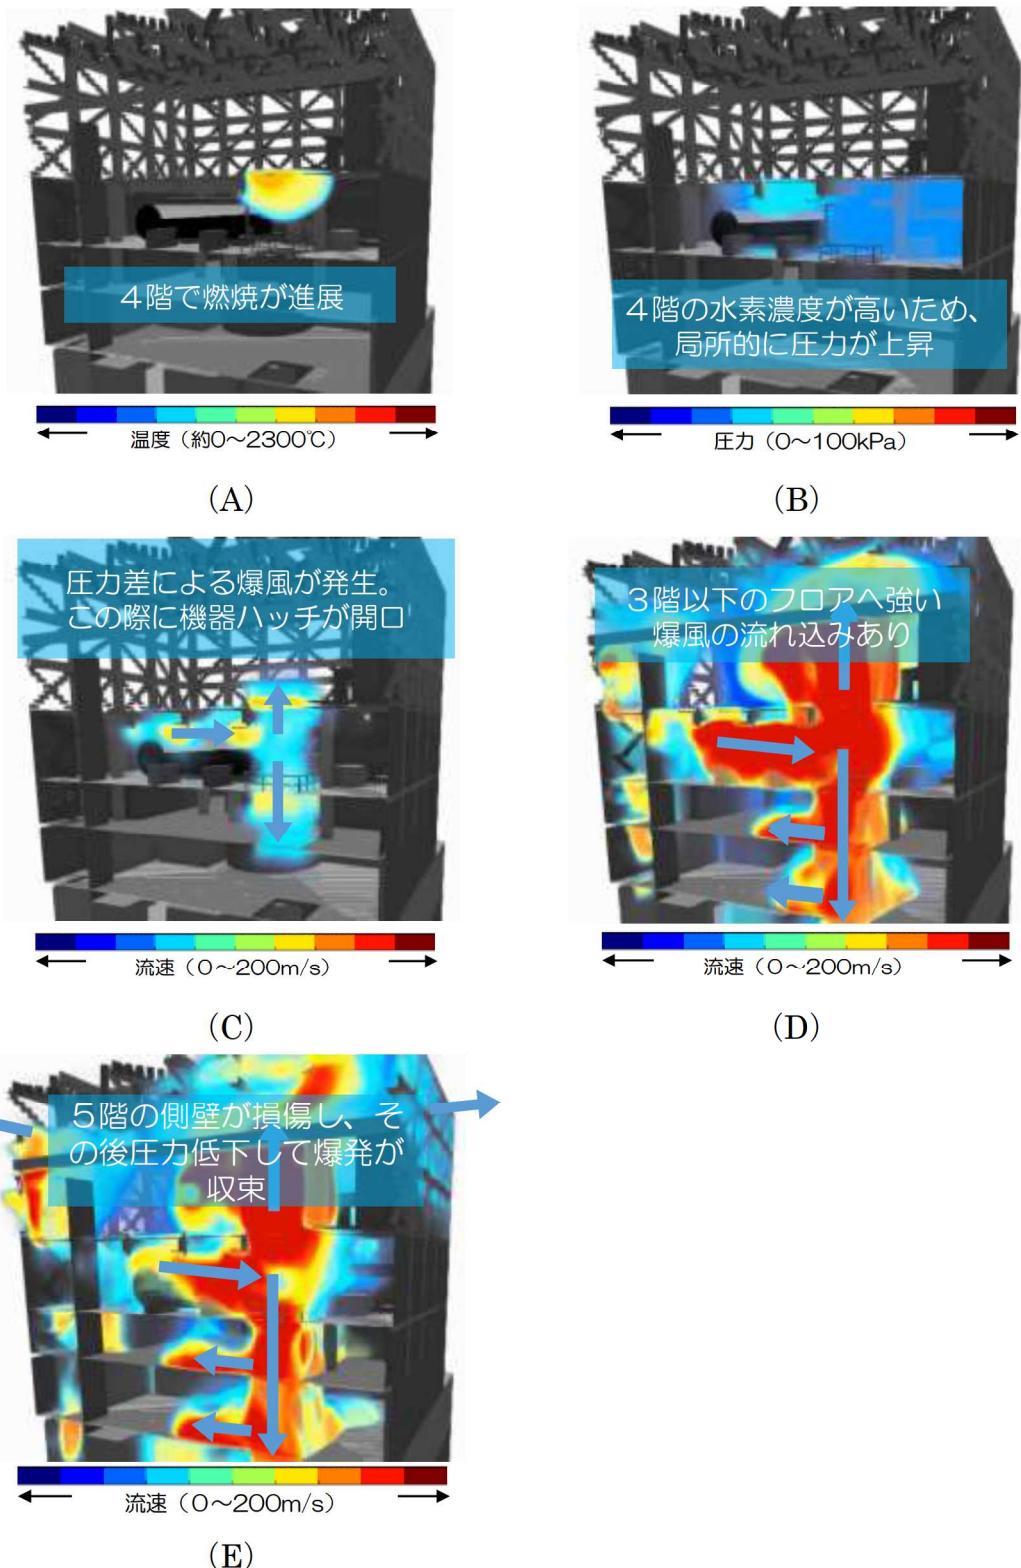
図 11 水素爆発解析結果 (ケース②：5階+4階漏えい・4階着火)

解析結果を図 11 (A) ~ (E) に示す。着火後、水素濃度の高い4階西側で急激に燃焼が進展し (A)、圧力が急激に上昇する (B)。4階と5階の圧力差により、機器ハッチ蓋が開口するとともに、着火点のある4階では、気体の逃げ道になる機器ハッチの方向に向かう強い爆風が発生する (C)。これに伴い、3階以下にも機器ハッチ部から水平方向に強い爆風の流れ込みが発生する (D)。また、5階では強い爆風の影響により、天井と側壁がほぼ同時に損傷しており、横向きの流れと上向きの流れがほぼ同時に発生している (E)。

本ケースでは、圧力の上昇速度がケース①と比較して急峻であり、ケース①よりも爆風の速度が大きくなっている（流速のカラーバーの範囲は、図9に示すケース①では 0~100m/s であるのに対し、図 11 に示すケース②では 0~200m/s である）。

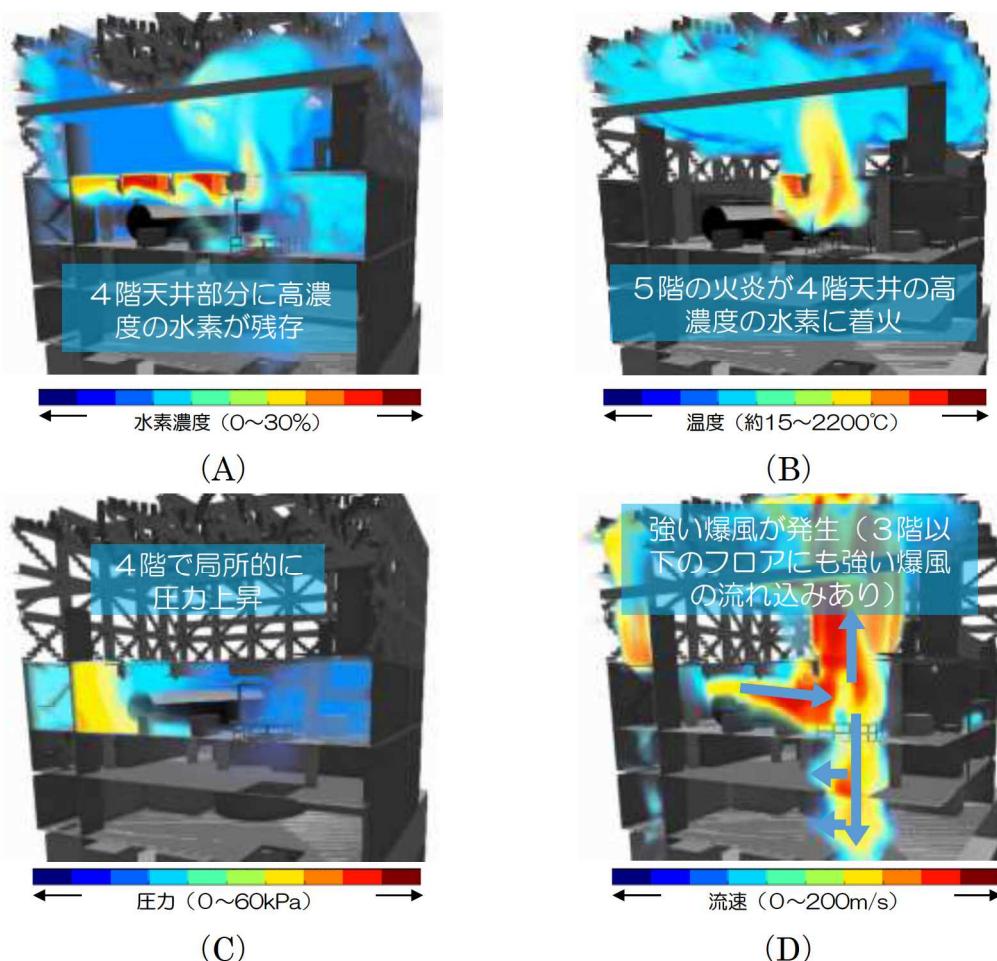
図12 水素爆発解析結果（ケース③：5階+4階漏えい・5階着火）

着火位置である5階の水素濃度分布はケース①と同様であるため、着火後はケース①と同様の爆発の進展（図9（A）～（E））をたどる。その後の解析結果を図12（A）～（D）に示す。図9に示した爆発の進展の後も4階天井部分に高濃度の水素が残存しており（A）、そこに5階の火炎が着火する（B）ことによって4階で局所的に圧力が上昇し（C）、ケース②と類似の強い爆風が付加される形となった（D）。このため、機器ハッチを通じた上向きの流れが2回見られる形となった。

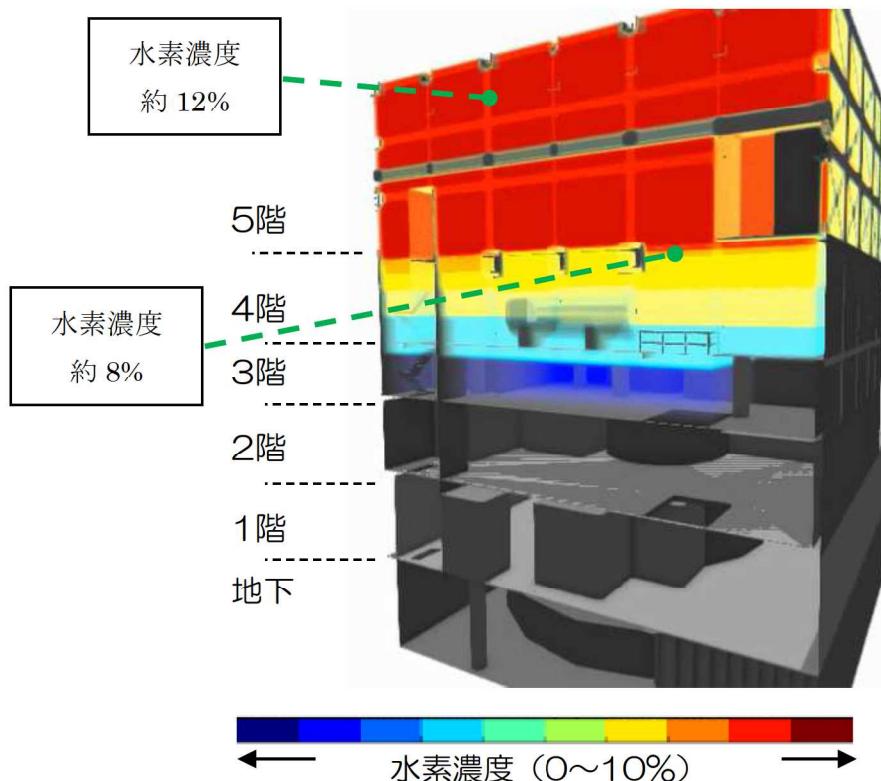
図13 着火時の水素濃度分布（ケース④：5階漏えい・4階着火）

着火時の水素分布を図13に示す。水素漏えい量をケース①の約134kgから約210kgに増やした結果、5階だけでなく、4階にも燃焼が進展する程度に水素が移行しているが、3階までは水素がほとんど移行していないような結果となっている。

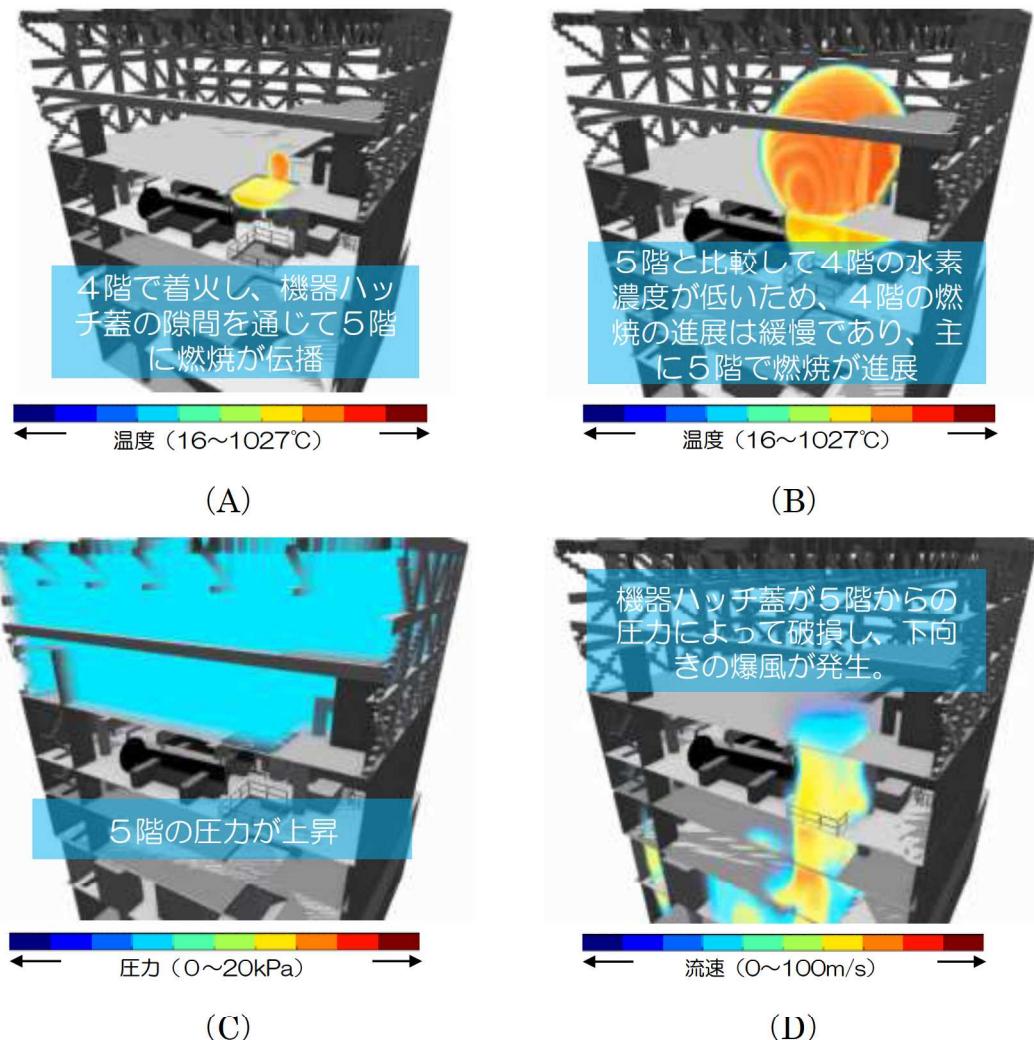
図 14 水素爆発解析結果（ケース④：5階漏えい・4階着火）

解析結果を図14(A)～(D)に示す。4階で着火した結果、4階で燃焼が進展するが、機器ハッチ蓋の隙間を通じて5階に燃焼が伝播している(A)。5階と比較して4階の水素濃度が低いため、4階の燃焼の進展は緩慢であり、主に5階で燃焼が進展する(B)。その結果、5階の圧力が4階よりも先に上昇し(C)、その結果、機器ハッチ蓋は5階からの圧力によって開口し、下向きの爆風が発生する(D)。その後の挙動は、図9(D)(E)に示したケース①の爆発の進展と類似の結果となる。

ケース①よりも水素漏えい量が大きく、水素濃度が高いため、爆発の規模(爆風の速度)はやや大きいものの、爆発の特徴はケース①と同等となっている。

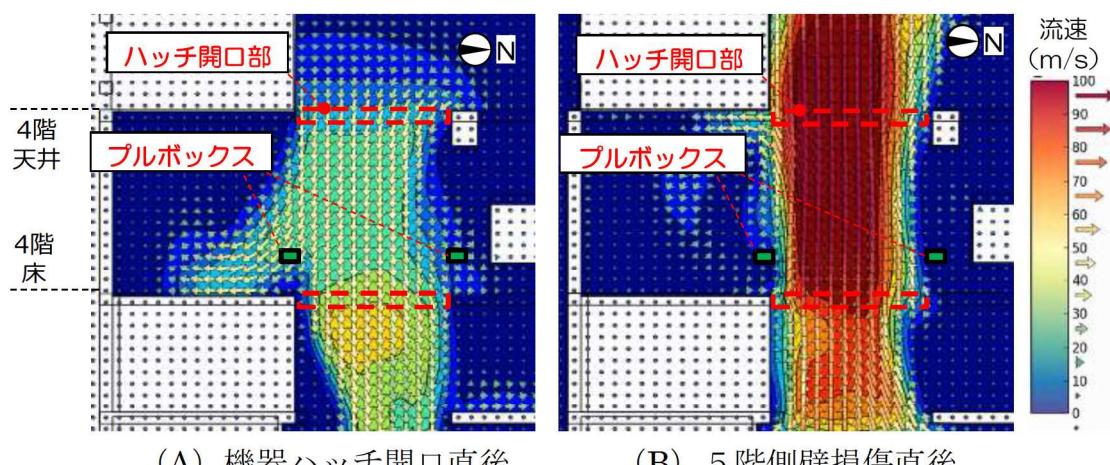
図 17 プルボックス位置における爆風の速度分布（ケース①）

これに対し、ケース①における爆風の解析結果を図17に示す。図は、機器ハッチ付近の垂直断面の流速ベクトルを示している。解析結果の見ている方向は図16(A)と同様である。図17(A)より、機器ハッチ蓋損傷直後の下向きの爆風はハッチの外側にも流れ込んでおり、壁付近のプルボックス位置に爆風が及んでいる。これにより、図16(B)で見られたように、プルボックスは下向きに変形した可能性がある。一方、図17(B)に示す5階壁破損後の上向きの流れは、主にハッチの内側部分を通過しているため、ハッチ

の外側のプルボックスは流れの影響を受けにくく、上向きには変形しなかつた可能性がある。また、図 16 (C) に示したハンドレールは機器ハッチ蓋損傷後、あるいは 5 階側壁損傷後のいずれかの爆風によって損傷した可能性がある。なお、ケース④はケース①よりもやや爆風の速度が大きいものの、ケース①と爆発の進展は類似している。

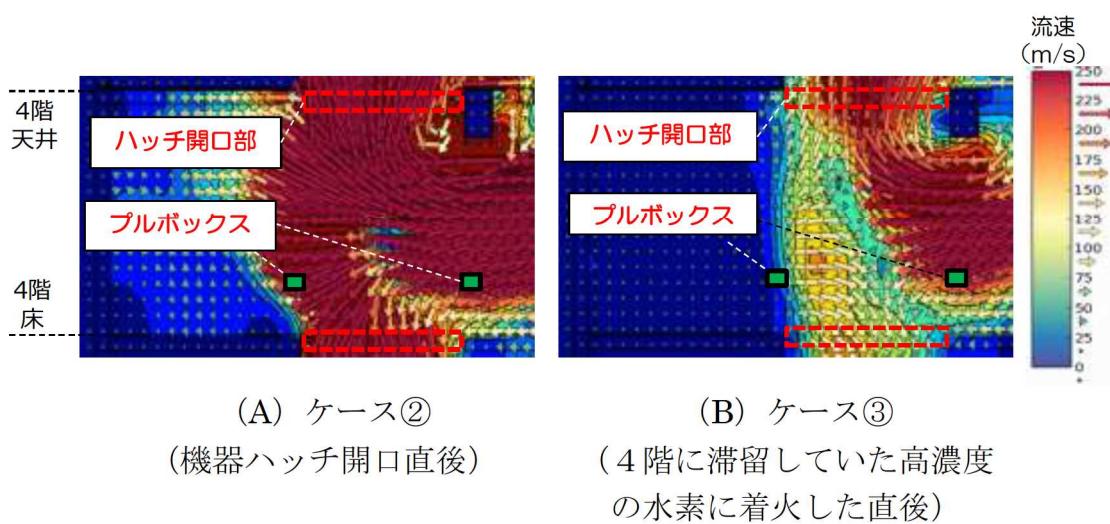
図 18 プルボックス位置における爆風の最大速度

次に、ケース②、③における爆風の解析結果を図 18 に示す。ケース②、③では、4 階の高濃度の水素に着火した後、プルボックス位置に横向きの強い爆風が衝突している。一方、図 16 (B) に示したプルボックスの損傷状況を見ると、横向きに強い爆風を受けた形跡は見られない。

これらより、4 階機器ハッチ周辺のプルボックスの変形の方向は、5 階漏えいを仮定したケース①、④の爆風の向きと整合しており、5 階 + 4 階漏えいを仮定したケース②、③では爆風の向きが異なる。

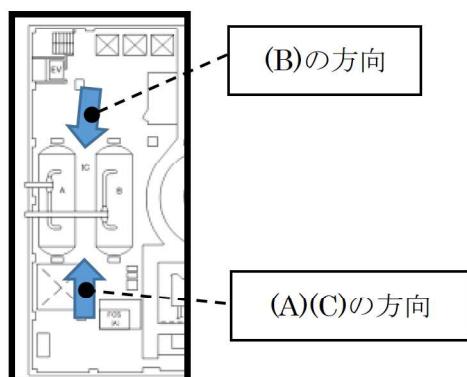
(D) 4 階西側平面図

(D) は写真の見ている方向を示している。オレンジ色に見える箇所が IC タンクの本体である。IC タンク表面は本来、写真に白く写っている保温材 ((C) 参照) が、銀色の保温材カバー ((B) 参照) で覆われている。これに対し、IC タンク南側の保温材カバーは剥がれ、保温材が露出している (A)。一方、IC タンク北側の保温材カバーは健全である (B)。なお、IC タンク南側には、保温材カバーや保温材が IC タンク近くに存在しているものがある (C)。

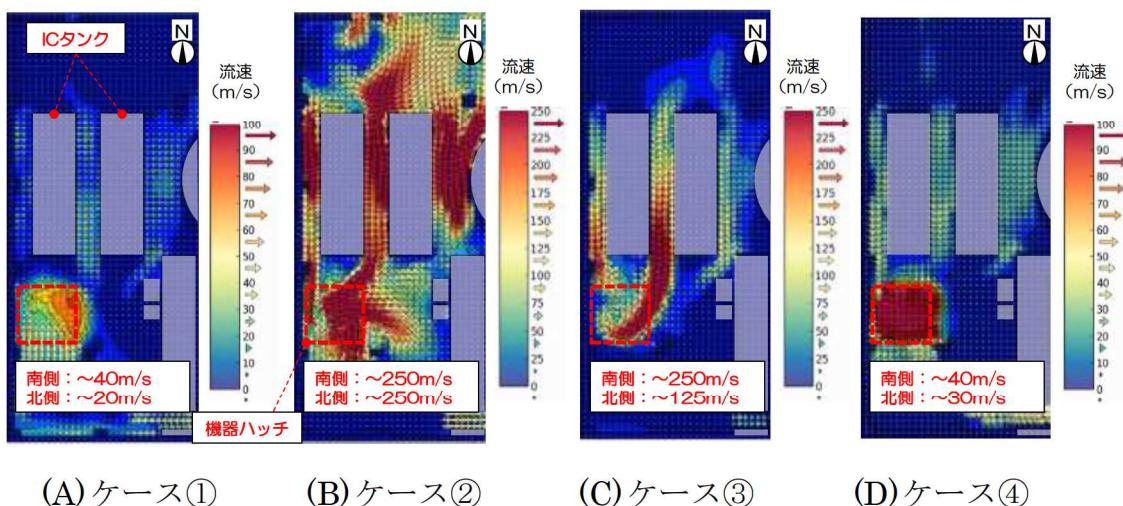
図20 ICタンク中央位置（水平断面）における爆風の最大速度

これに対し、IC タンク付近の爆風の最大速度の解析結果を図 20 に示す。図は、IC タンク高さ中央位置における水平断面の流速ベクトルを示している。ケース②、③については、IC タンク南側、北側ともに、爆風の最大速度が $125\text{m/s} \sim 250\text{m/s}$ 程度と非常に大きくなっている。ケース①、④については、IC タンク南側で $\sim 40\text{m/s}$ 程度、北側で $\sim 30\text{m/s}$ 程度であり、IC タンク南側で見られる程度の爆風の速度によって保温材カバーが剥離するかは断定できないものの、IC タンク北側の爆風の速度は南側と比較して小さい。こ

れは南側と北側の保温材カバーの損傷状況が異なっている状況と一致する。

これらより、ICタンク南側および北側の保温材・保温材カバーの状況は、5階漏えいを仮定したケース①、④と整合する傾向であり、5階+4階漏えいを仮定したケース②、③では爆風の速度が大きすぎる可能性がある。

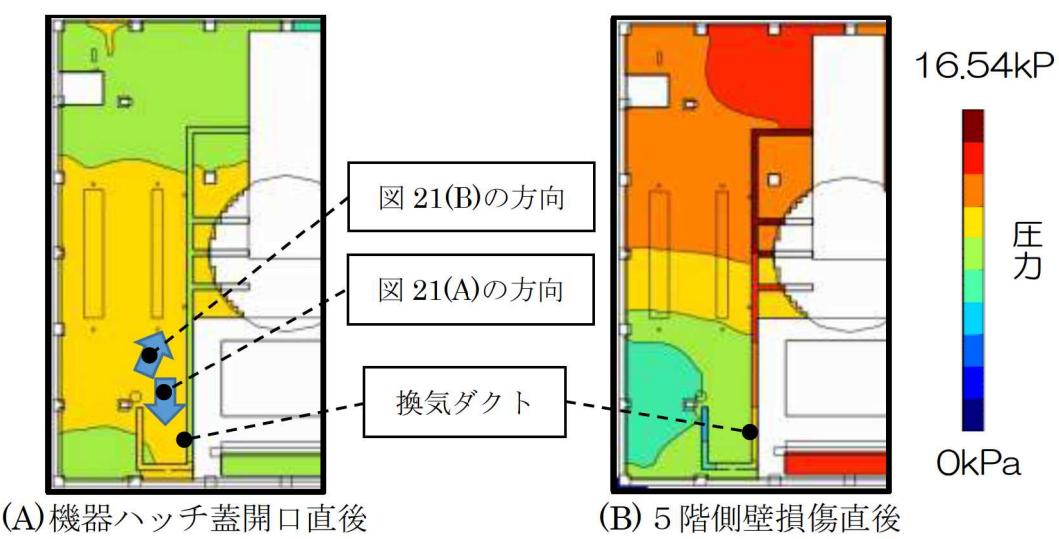
図 22 4階換気ダクト高さの圧力分布（ケース①）

これに対し、換気ダクト高さにおける圧力分布の解析結果を図22に示す。水素の燃焼によって、建屋内の空間の圧力が急速に上昇するタイミング(A)では、ダクト内の圧力変化が建屋空間の圧力変化に追いつかず、建屋空間よりも低くなっている。また、5階側壁が損傷し、建屋内の空間の圧力が急減するタイミング(B)では、逆にダクト内の圧力が建屋の空間よりも高くなっている。このように、爆発の進展の各時点において、換気ダクト内外で圧力差が発生している。

構造物内外の圧力差が生じうると考えられ、建屋内圧力の上昇時と低下時の影響が混在し、図 21 で見られるように内側に向かう変形と外側に向かう変形が混在する要因となった可能性がある。なお、図 22 にはケース①の結果を示しているが、上記の傾向は解析ケースによらず共通であり、いずれの解析ケースも損傷状況とは矛盾しないと考えられる。

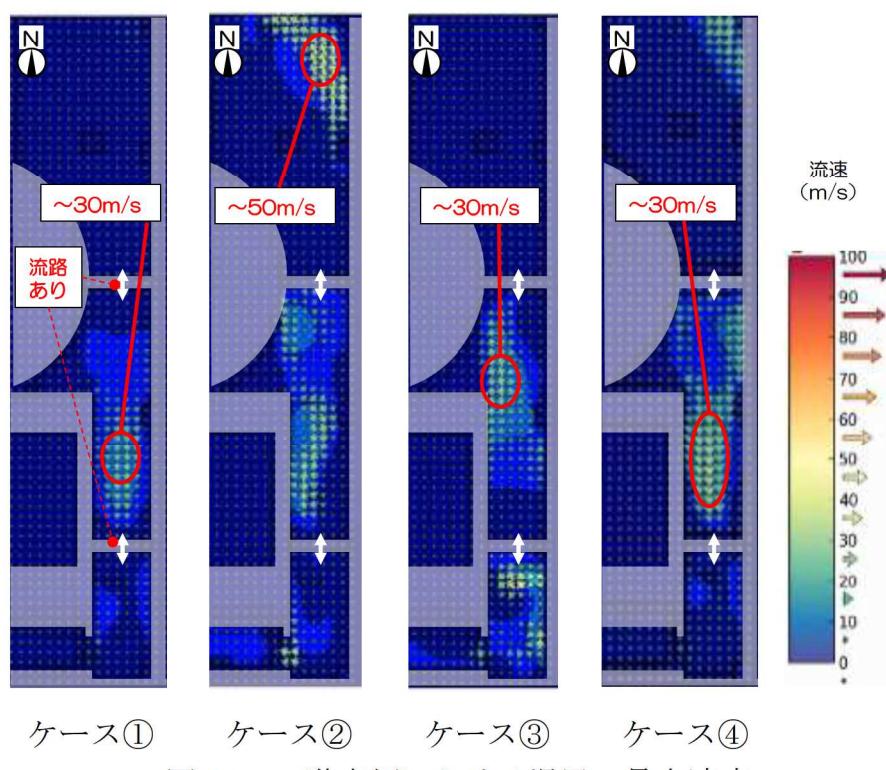
図23 4階東側における爆風の最大速度

前述のように、4階東側の損傷は4階西側と比較して軽微である。4階東側では、天井の高さが低く、5階や4階西側から水素が回り込みにくいため、水素濃度は低く、全解析ケースにおいて水素燃焼には至っていない。

図23に、4階東側における爆風の最大速度の解析結果を示す。4階東側では、流路となるアクセス口が比較的狭いため、いずれの解析ケースにおいても西側と比較して発生する爆風の最大速度は小さくなっている、損傷が軽微である状況とは矛盾しないと考えられる。

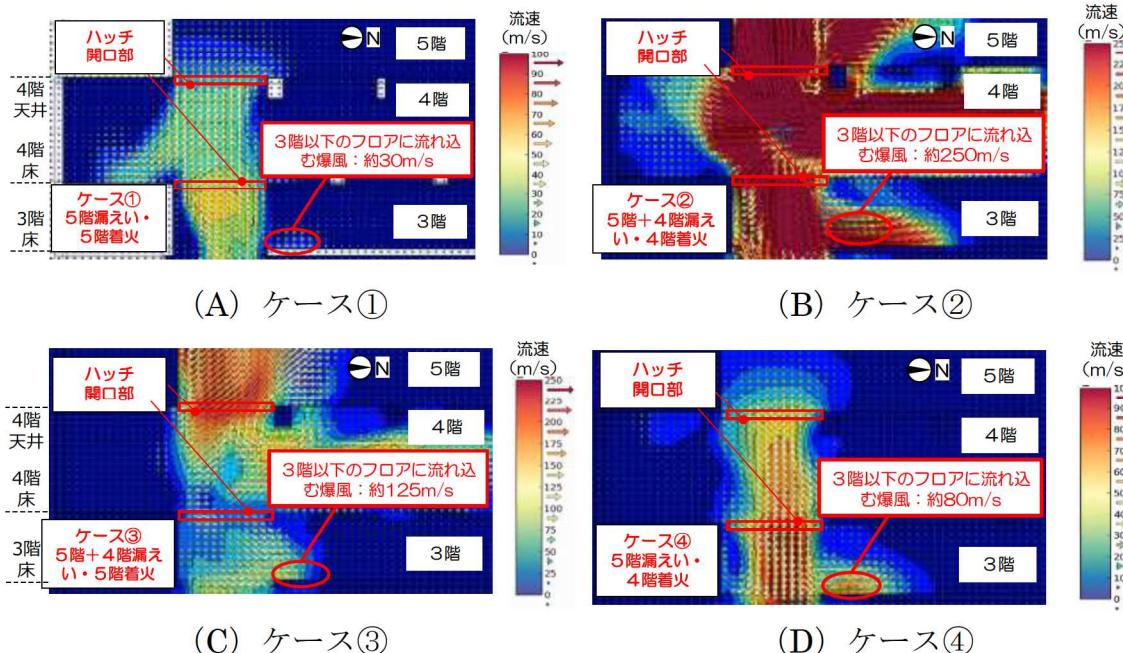
図 25 3階以下に流れ込む爆風の最大速度

これに対し、3階以下に流れ込む爆風の最大速度の解析結果を図25に示す。図は、機器ハッチ付近の垂直断面の流速ベクトルを示している。解析結果の見ている方向は図16(A)と同様である。解析における3階以下のフロアに流れ込む爆風の最大速度は、ケース②、③ではケース①、④と比較して

非常に大きくなっている。このため、流れ込む爆風の速度の観点では、5階+4階漏えいを仮定したケース②、③では爆風が強すぎる傾向が見られる。
