# 追加説明資料

## 耐圧強化ベントラインの設計等について

## ○第8回検討会(11月28日)の要確認・要検証事項(抜粋)

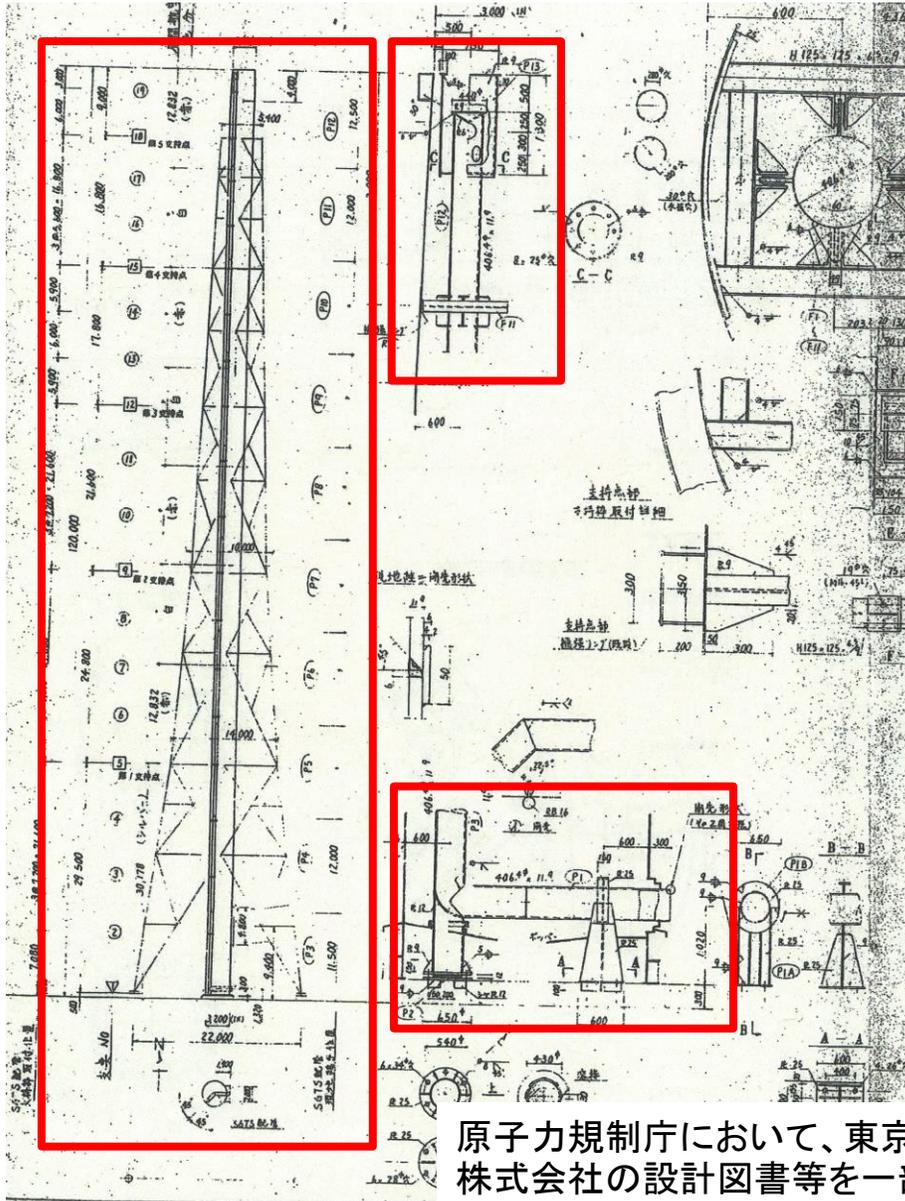
# ○3、4号機スタック構造

スタック上部  
(SGTS配管)

スタック基部  
(SGTS配管接  
続部)

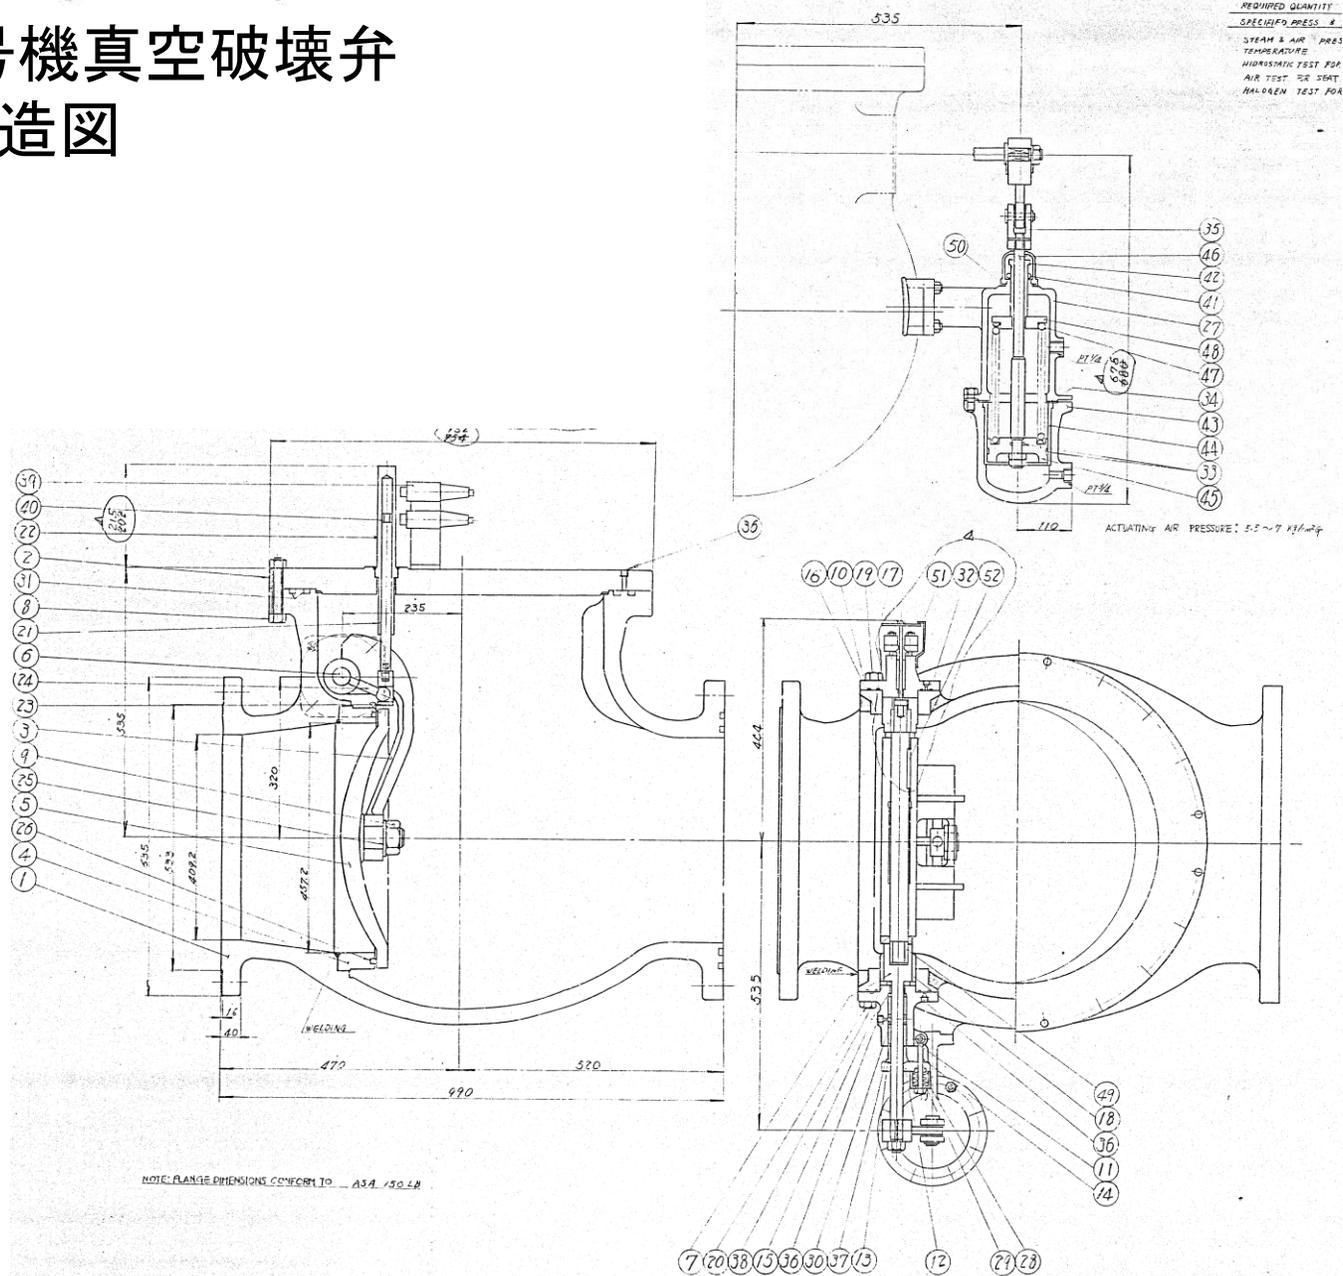
# ○2号機真空破壊弁 構造図

JC-28660-1	
REQUIRED QUANTITY	12
SPECIFIED PRESS. & TEMP.	
STEAM & AIR PRESSURE	3.92 kg/cm <sup>2</sup>
TEMPERATURE	138 °C
HYDROSTATIC TEST FOR BODY	9 kg/cm <sup>2</sup>
AIR TEST FOR SEAT	4.35 kg/cm <sup>2</sup>
HALOGEN TEST FOR GLAND PACKING	0.7 ~ 1 kg/cm <sup>2</sup>
