ガラス固化技術開発施設(TVF)における 固化処理状況について

ー漏れ電流発生の今後の対応ー

令和2年2月5日

日本原子力研究開発機構(JAEA)

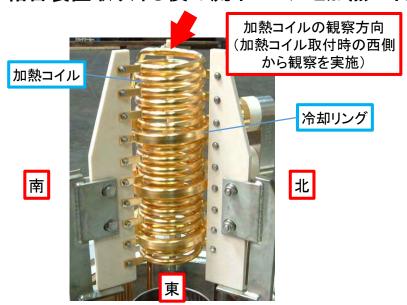
・結合装置取り外し後の流下ノズルと加熱コイル外観観察(ITVカメラによる)

↑ 加熱コイル外観観察結果:流下ノズルとの接触箇所外面の加熱コイル、冷却リング、絶縁材、配管等に変形、亀裂等がないことを確認した。

← 流下ノズル-加熱コイル接触部観察結果:流下ノズルとの接触箇所外面の加熱コイルに変形、亀裂等がないことを確認した。

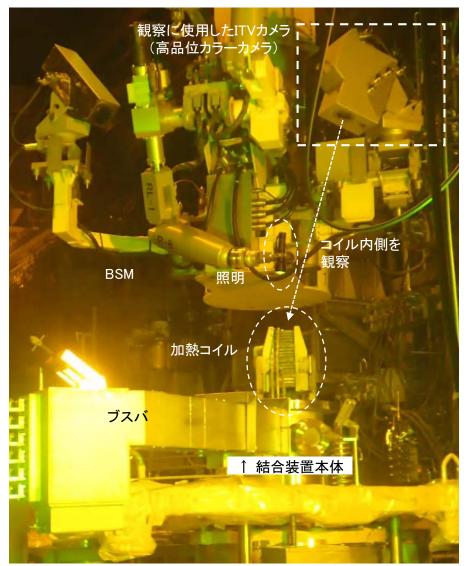
・結合装置取り外し後の流下ノズルと加熱コイル内面観察(ITVカメラによる)

流下ノズルの接触箇所は、加熱コイル内側の西北西方向の下から 3段目から6段目と推定している。この位置に相当する部位(点線枠 内)に黒色の付着物がはがれて、白くなっている箇所が認められてお り、この箇所に流下ノズルが接触したと推定した。

観察の結果、推定した接触箇所を含め、加熱コイル内面に変形や亀 裂、溶融痕等がないことを確認した。

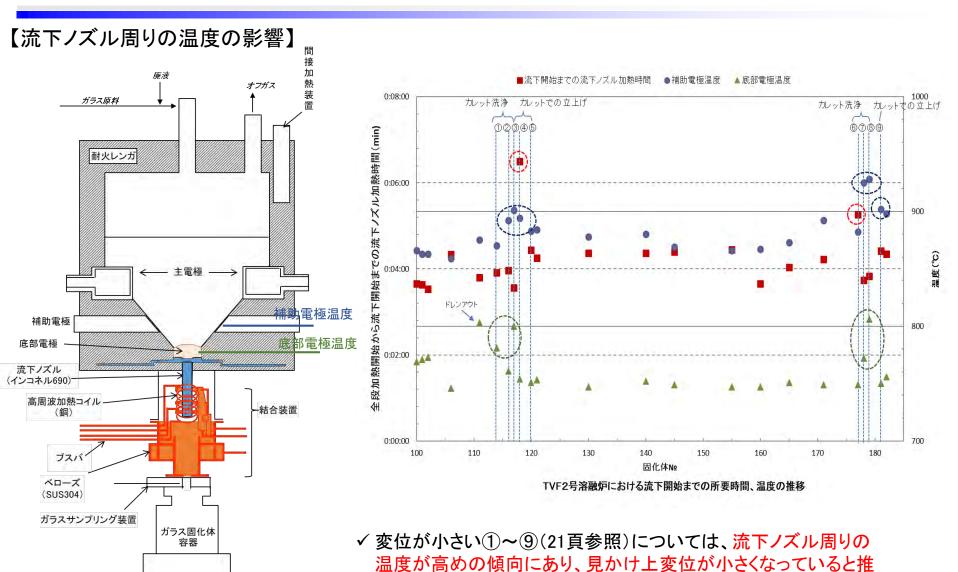
定した(参考資料35頁参照)。

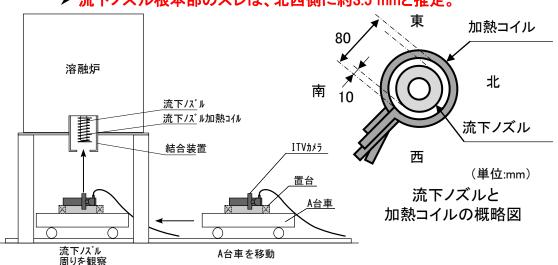
- ➤ 流下ノズルの根本付近と加熱コイル上部の間隔は、最も広い箇所で約13.5 mm。
- ▶ 流下ノズル根本部のズレは、北西側に約3.5 mmと推定。
