# 伊方発電所第3号機 原子炉容器上部炉心構造物 吊り上げ時の制御棒クラスタ引き上がりについて

(概要版)

2020年2月12日

四国電力株式会社

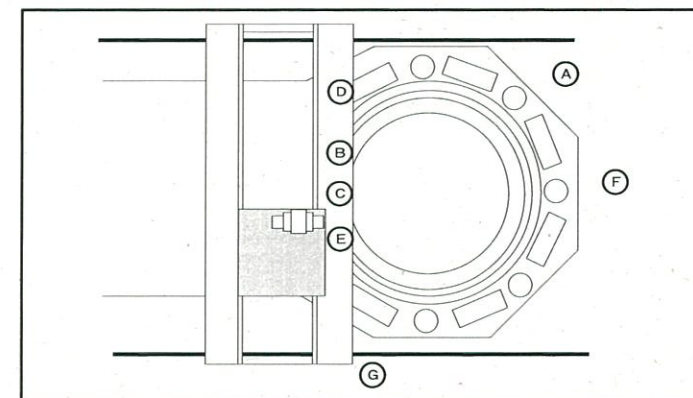
要員配置図

要員		経験年数	当該作業経験
作業責任者	1名	A 10年以上	有 (伊方有り)
記録者	1名	B 10年以上	有 (伊方有り)
工具操作者	2名	C 10年以上	有 (伊方有り)
		D 7年	有 (伊方有り)
クレーン 操作者	1名	E 10年以上	有 (伊方有り)
センタリング 確認者	2名	F 4年	有 (伊方有り)
		G 1年	無

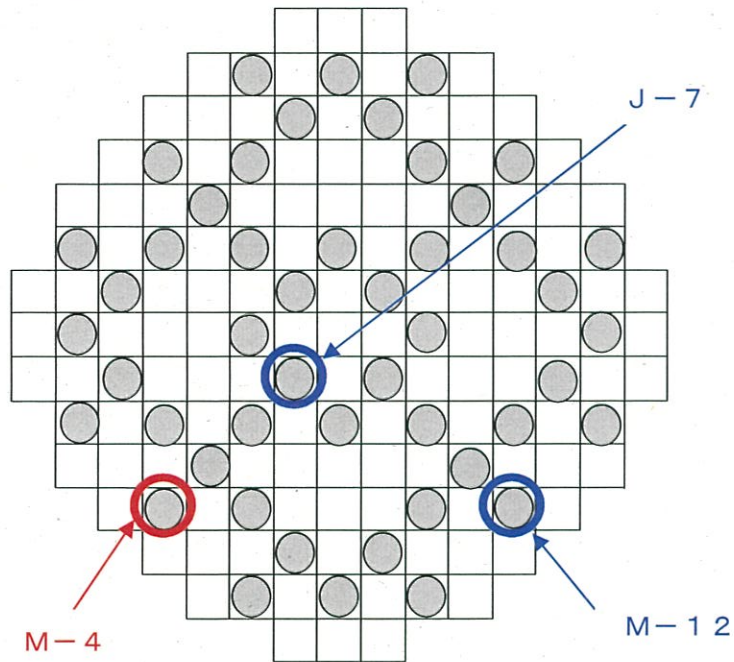
- 駆動軸および制御棒クラスタの調査については、事象が発生したアドレスの他に、比較対象として他の2か所のアドレスを選定し、計3か所のアドレスについて調査を実施。

アドレス	選定理由	
M-4	本事象発生箇所	
M-12	比較対象	制御棒クラスタの使用期間が同等
J-7		炉心中心近傍のアドレス
