伊方発電所第 3 号機  
原子炉容器上部炉心構造物吊り上げ時の  
制御棒クラスタ引き上がりについて

2 0 2 0 年 2 月  
四国電力株式会社

伊方発電所第3号機 原子炉容器上部炉心構造物吊り上げ時の制御棒クラスタ  
引き上がりについて

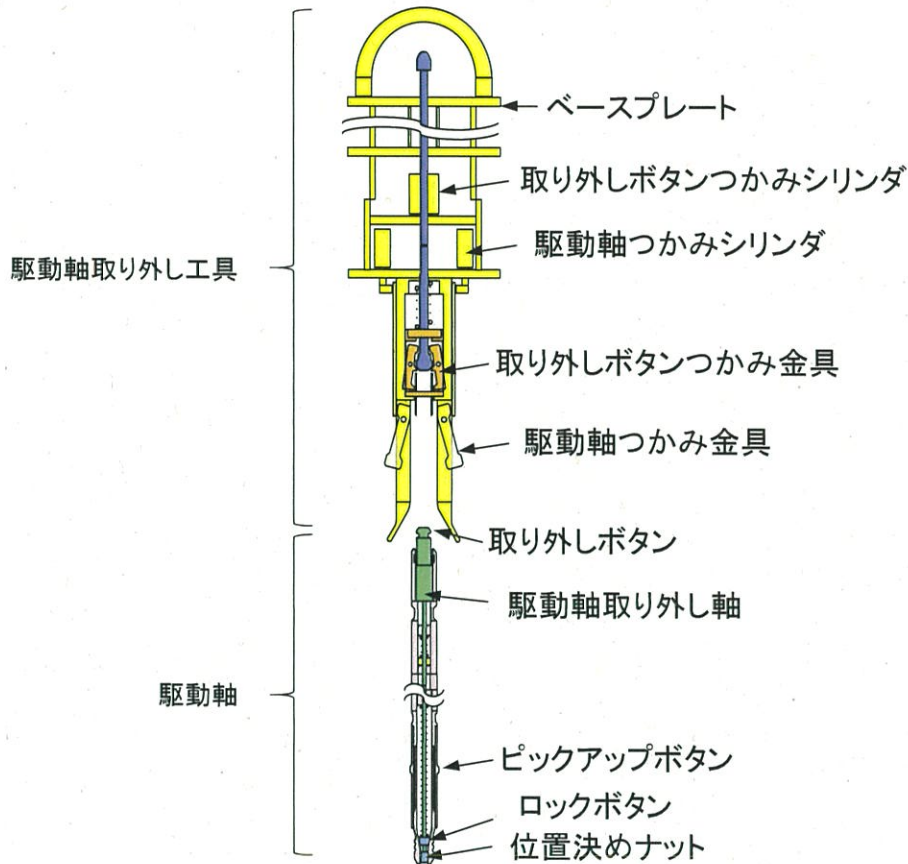
図－ 1 駆動軸取り外し工具

調査項目	調査結果	工具と駆動軸の 取り合いの問題 なし																					
<p>外観</p>	<p>調査結果</p> <p>✓ 工具と駆動軸本体の取り合い部に、傷、変形、付着物等の異常なし</p> <p>✓ 工具と取り外しボタンの取り合いに、傷、変形、付着物等の異常なし</p>	<p>• 工具と駆動軸の 取り合いの問題 なし</p>																					
<p>駆動軸取り外し工具</p> <p>ストローク・取り外し軸引き上げ荷重</p>	<p>✓ 工具動作は設計値を満足</p> <table border="1" data-bbox="826 1214 1023 1910"> <thead> <tr> <th>ストローク</th> <th>計測値 (mm)</th> <th>設計値 (mm)</th> </tr> </thead> <tbody> <tr> <td>取り外しボタンの把持</td> <td>28.5</td> <td>■</td> </tr> <tr> <td>取り外しボタン上昇ストローク</td> <td>48.0</td> <td>■</td> </tr> </tbody> </table> <table border="1" data-bbox="1038 1214 1326 1910"> <thead> <tr> <th>取り外し軸引き上げ荷重 空気圧</th> <th>計測値 (kg)</th> <th>設計値 (kg)</th> </tr> </thead> <tbody> <tr> <td>0.588 MPa (6.0kgf/cm<sup>2</sup>)</td> <td>340</td> <td>■</td> </tr> <tr> <td>0.637MPa (6.5kgf/cm<sup>2</sup>)</td> <td>364</td> <td>■</td> </tr> <tr> <td>0.686MPa (7.0kgf/cm<sup>2</sup>)</td> <td>400</td> <td>■</td> </tr> </tbody> </table>	ストローク	計測値 (mm)	設計値 (mm)	取り外しボタンの把持	28.5	■	取り外しボタン上昇ストローク	48.0	■	取り外し軸引き上げ荷重 空気圧	計測値 (kg)	設計値 (kg)	0.588 MPa (6.0kgf/cm <sup>2</sup> )	340	■	0.637MPa (6.5kgf/cm <sup>2</sup> )	364	■	0.686MPa (7.0kgf/cm <sup>2</sup> )	400	■	<p>• 工具による駆動軸引き上げ/押し下げ動作の問題なし</p>

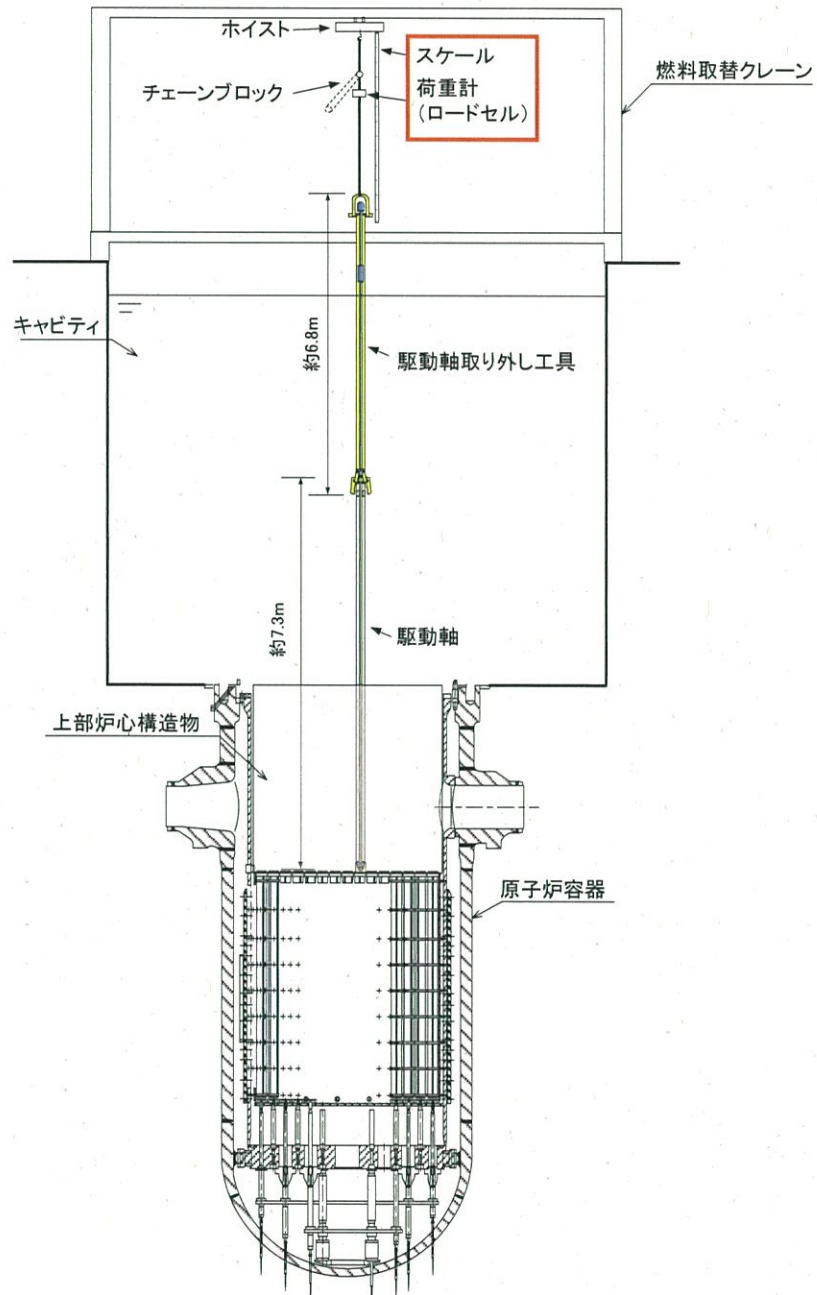
図-1 荷重計およびスケール

荷重計（ロードセル）の使用前点検、作業記録の確認および動作確認を行った結果、計測器の動作に 問題がないことを確認した。

スケールについて、外観確認により有意な損傷等がないことおよびJ I S 1級であることを確認した。

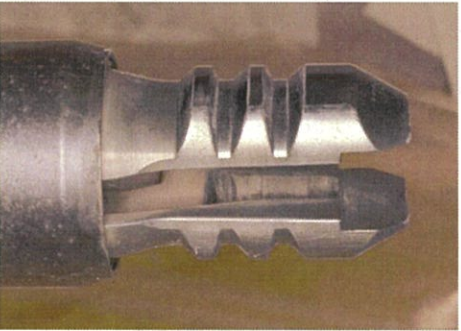
<p>✓ 接手内面テーパ部近傍に金属光沢を有する接触痕なし</p>

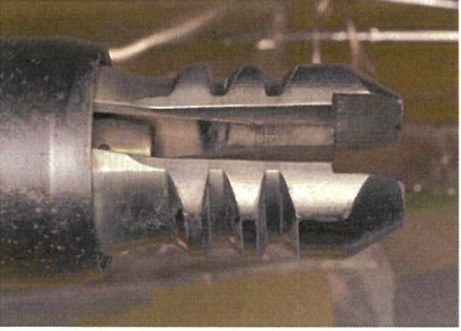
<p>M-1 2</p>	<p>✓ 接手内面テーパ部近傍に金属光沢を有する接触痕なし</p>

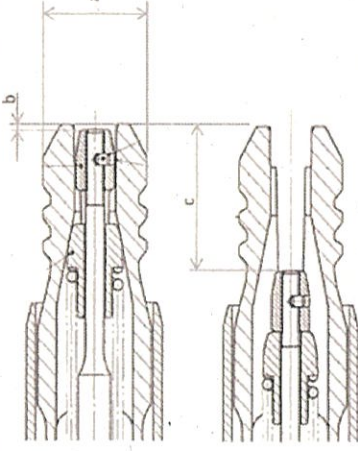
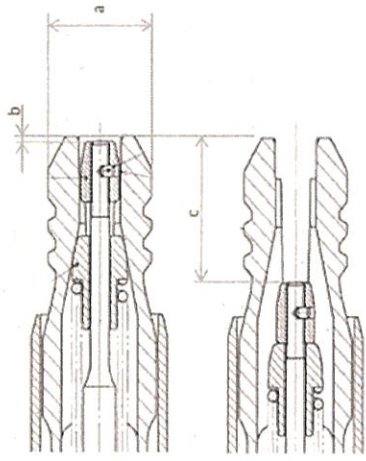
b	1.262 (M-12) 1.233 (J-7)														
駆動軸	<p>✓ 位置決めナットのストロークは設計寸法を満足</p>

<table border="1" data-bbox="1085 1198 1189 1892"> <thead> <tr> <th>計測値 (mm)</th> <th>設計値 (mm)</th> </tr> </thead> <tbody> <tr> <td>c-b</td> <td>45.8</td> </tr> </tbody> </table>	計測値 (mm)	設計値 (mm)	c-b	45.8	<p>✓ 同左、M-4 と有意差なし</p>

<table border="1" data-bbox="1085 414 1212 1131"> <thead> <tr> <th>計測値 (mm)</th> <th>設計値 (mm)</th> </tr> </thead> <tbody> <tr> <td>c-b</td> <td>45.4 (M-12) 45.7 (J-7)</td> </tr> </tbody> </table>	計測値 (mm)	設計値 (mm)	c-b	45.4 (M-12) 45.7 (J-7)	<ul style="list-style-type: none"> <li>M-4 位置決めナットのストロークの問題なし</li> <li>比較対象軸との有意差なし</li> </ul>				
計測値 (mm)	設計値 (mm)														
c-b	45.8														
計測値 (mm)	設計値 (mm)														
c-b	45.4 (M-12) 45.7 (J-7)

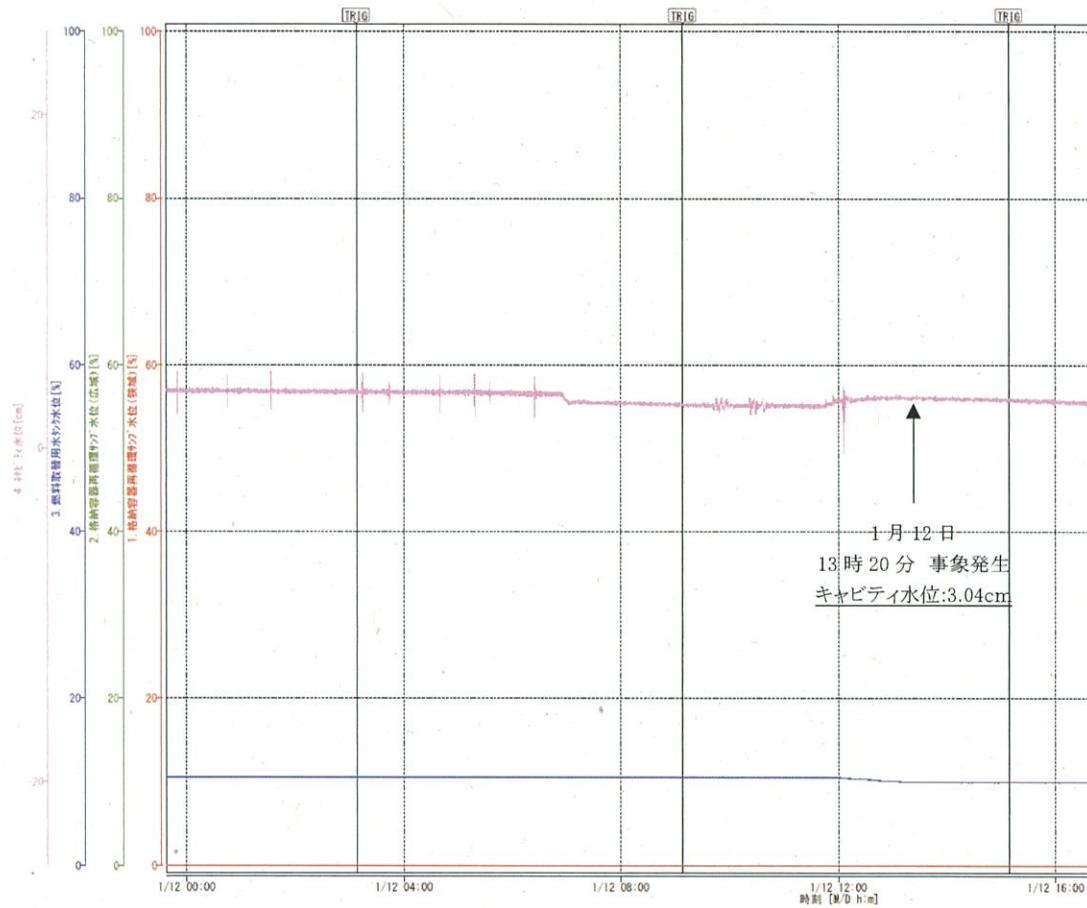
○キャビティ水位

[1月12日 0時00分~16時00分]
