伊方発電所 187kV送電線の遮断について

(概要版)

2020年2月12日

四国電力株式会社

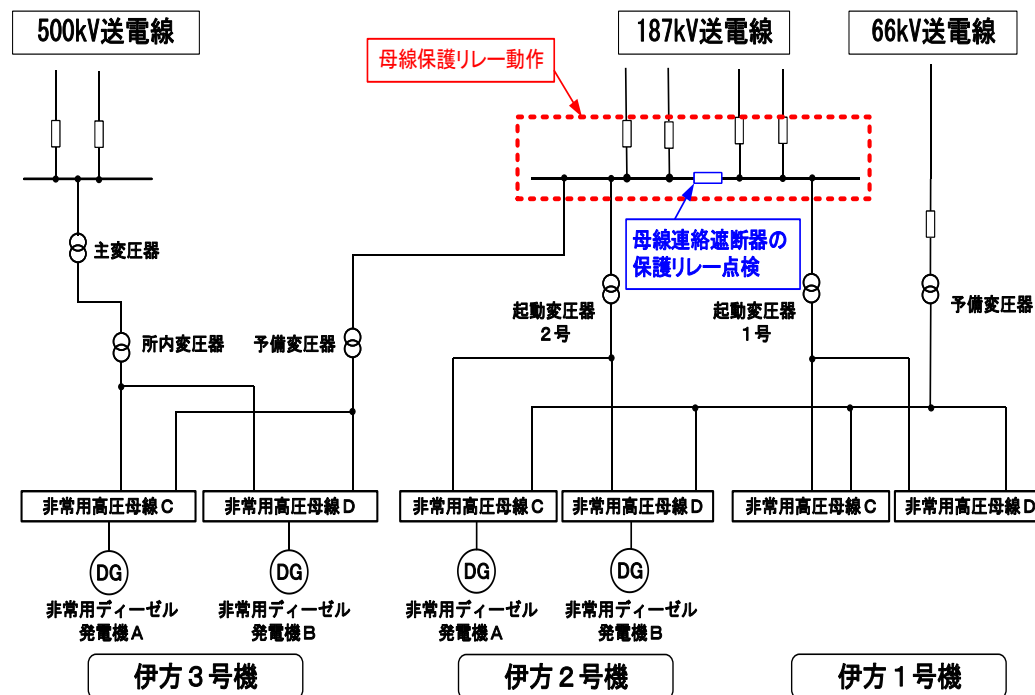
図1 所内電源系統図

1月25日15時44分、伊方発電所1、2号機の屋内開閉所（管理区域外）において、187kV母線連絡遮断器を動作させる保護継電装置（ブスタイリレー）の取替え終了後の確認作業で起動変圧器2号を系統切替えるため甲母線断路器を操作しようとしたところ、187kV母線保護継電器（以下、「187kV母線保護リレー」という。）が動作し、乙母線に接続されている187kV送電線4回線全ての遮断器が開放して受電が停止した。

このため、1、2号機は直ちに66kVの予備系統から受電した。また、3号機は直ちに起動した非常用ディーゼル発電機から受電し、その後、500kV送電線からの受電に切替えた。これにより、1、2号機および3号機ともに外部からの受電は復旧した。

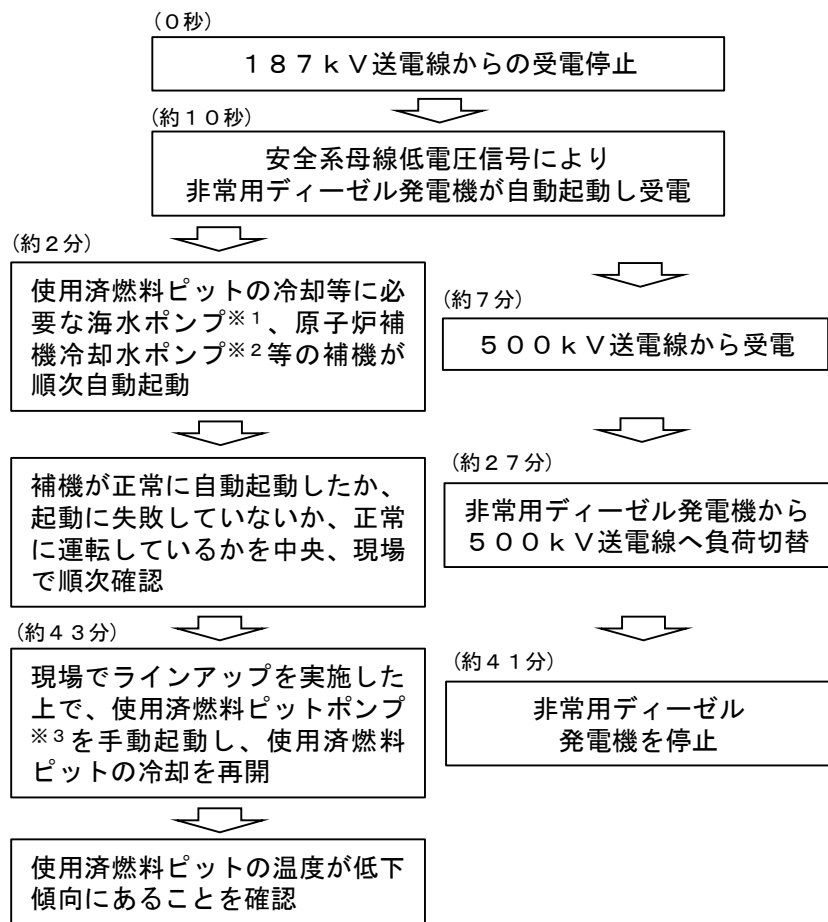
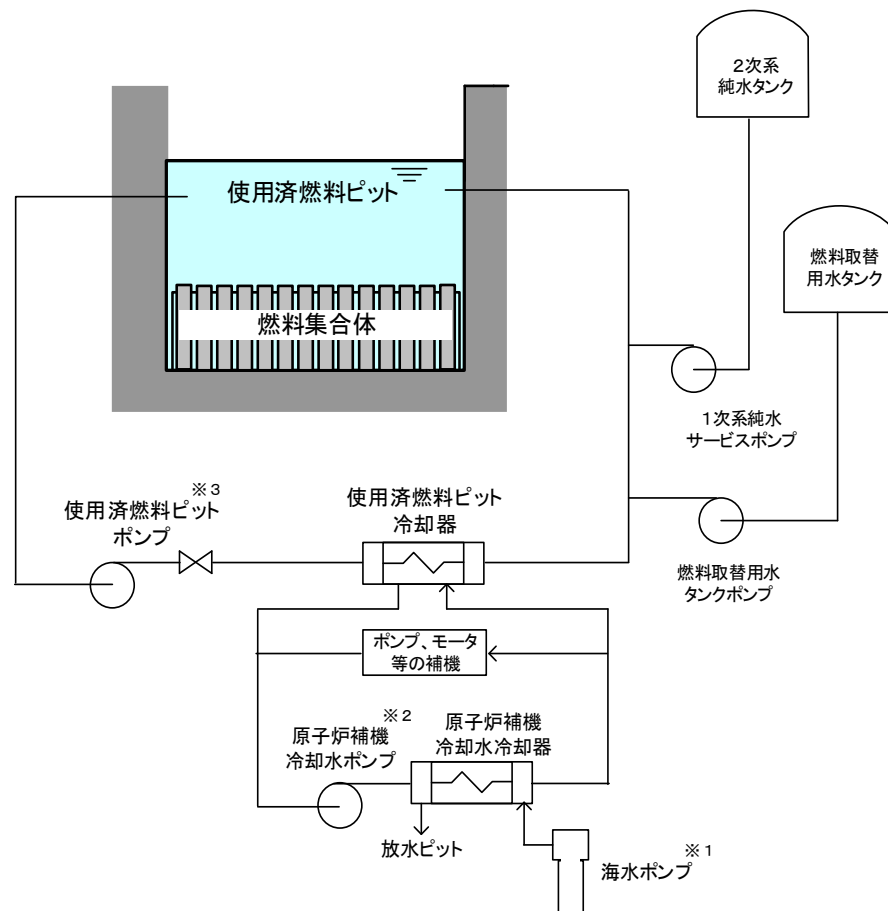
図4 事象発生から使用済燃料ピット冷却再開までの対応

事象発生後、非常用ディーゼル発電機の自動起動、受電、使用済燃料ピット冷却に必要な補機の自動起動など、設計通り動作していることを確認した後に、現場で使用済燃料ピットポンプを起動することにより使用済燃料ピットの冷却を再開しており、手順通りの対応を実施した。

連続して使用済燃料ピットの水位、温度推移を監視

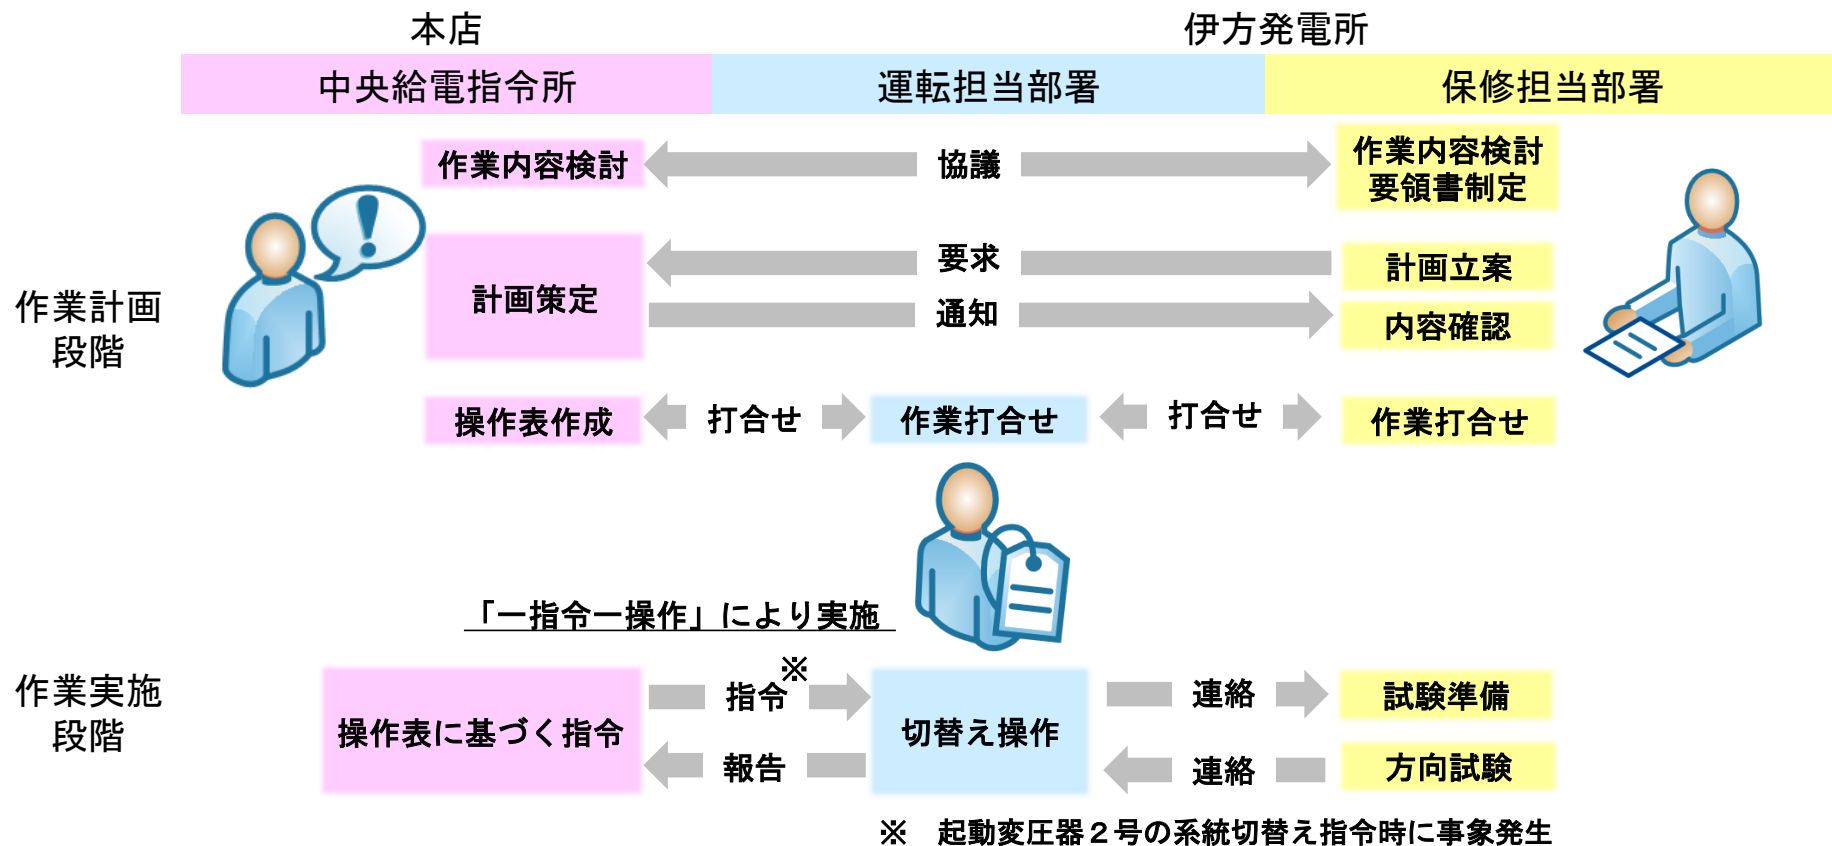
図7 系統切替作業に係る組織および作業フロー

当該試験に伴う電源系統切替作業については、「四国電力株式会社 系統運用指針」等の社内規定に従い、関係箇所協議の上、作業計画を策定し、一指令ごとに一操作を行い、その都度確認を行う操作指令により実施していた。

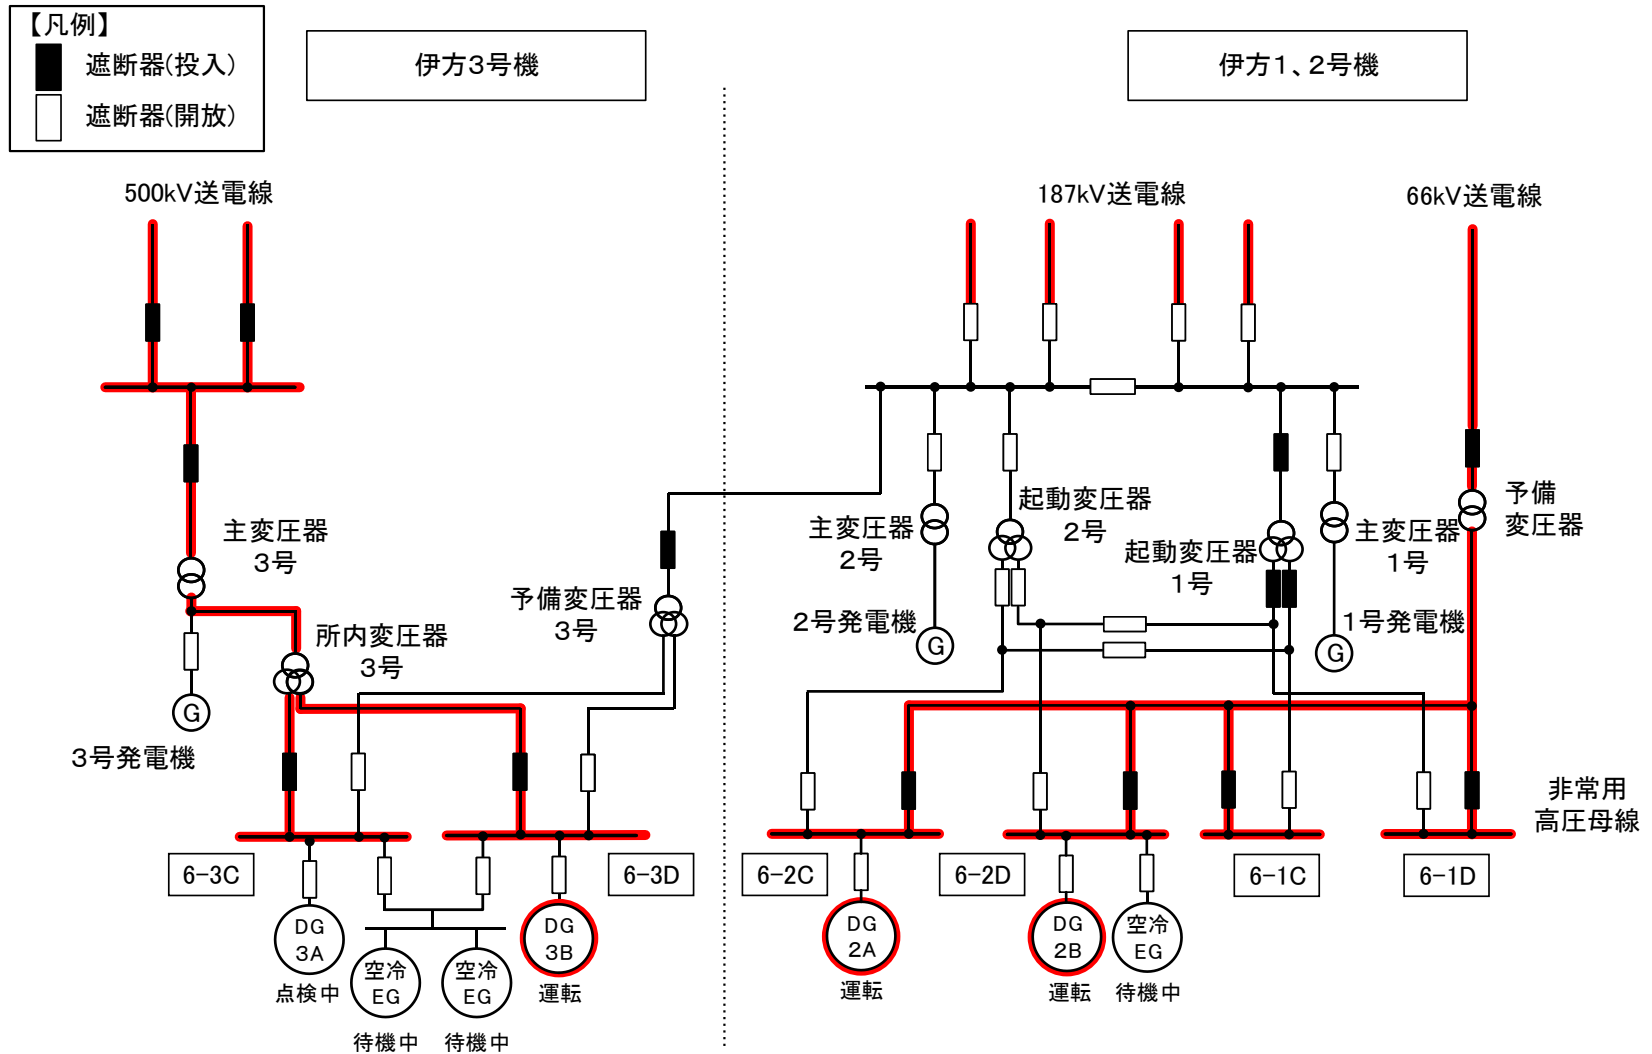
参考図3 事象発生後の所内電源系統状態 (3号500kV送電線)

今回、3号機については、試験のため187kVから受電していたことから、事象発生に伴いDGから自動で受電した。500kVは待機状態としていたことから、その後速やかに500kVに手動で切替えを行った。

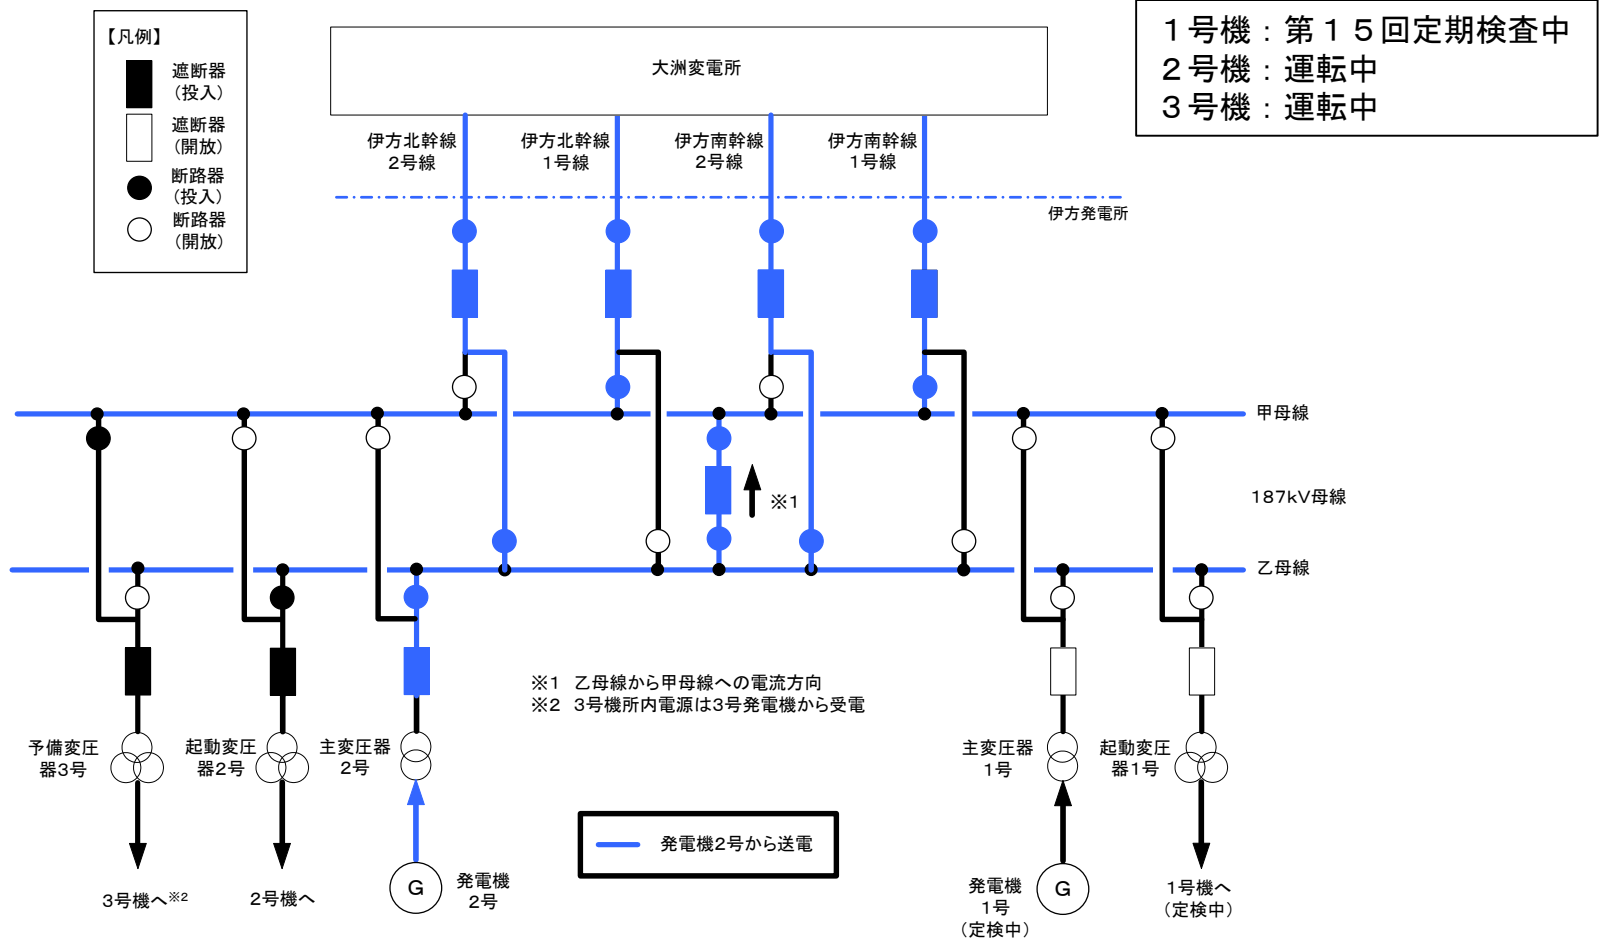
参考図4 試験時の系統構成(実績)

187kV母線連絡保護継電装置更新時の電源系統構成
[1号機第15回定期検査(1995年)]
