伊方発電所 187 kV送電線の遮断について

2 0 2 0 年 2 月  
四 国 電 力 株 式 会 社

187kVガス絶縁開閉装置

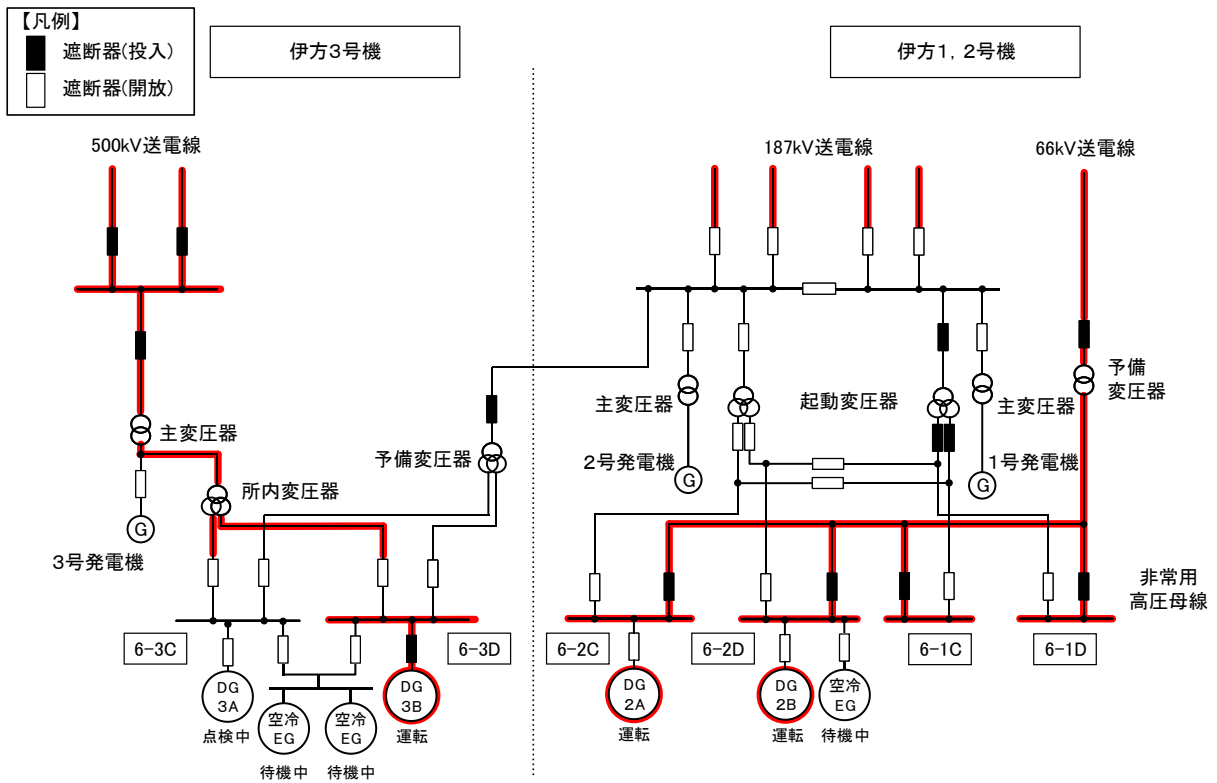
図2 伊方発電所の所内電源系統図 (事象発生後)

事象発生後、1 8 7 k V 送電線 4 回線からの受電が停止したため、1 号機および 2 号機の所内電源は設計どおり 6 6 k V 送電線（予備変圧器）からの受電に切り替わった。また、2 号機の非常用ディーゼル発電機も設計どおり 1 0 秒以内で自動起動した。

事象発生後、1 8 7 k V 送電線 4 回線からの受電が停止したため、設計どおり 1 0 秒以内でディーゼル発電機 3 B が自動起動し、非常用高圧母線 3 D はディーゼル発電機 3 B から受電した。また、非常用高圧母線 3 C は、ディーゼル発電機

3 A点検中のため500 kV送電線から受電した。その後、非常用高圧母線3 Dをディーゼル発電機3 Bから500 kV送電線からの受電に切替えた。

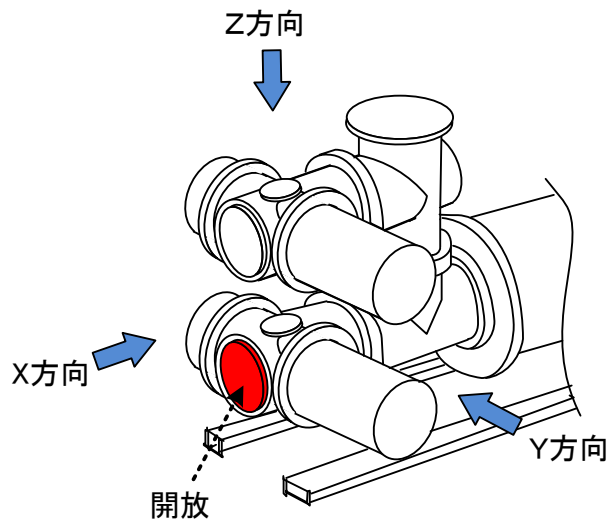
図2 断路器外觀図

伊方南幹線 1 号線乙母線断路器ユニットの外観図および内部構造図を図 2 から図 5 に示す。
