# 「もんじゅ」の燃料体取出し作業の進捗状況

2020年2月17日

日本原子力研究開発機構（JAEA）

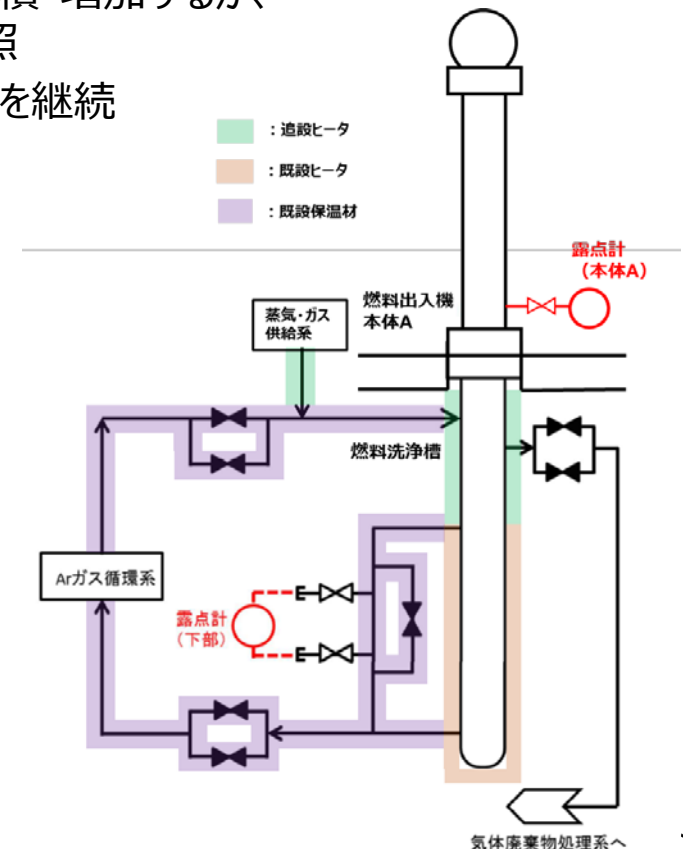
- ①燃料洗浄槽内部の露点温度は、除湿運転して一晩保持後も-30℃以下で安定しており、この条件では「Na浸漬→湿度環境暴露」を繰り返してもNa化合物が蓄積・増加しない見通し ⇒次ページ参照  
(昨年度の燃料体の処理作業における燃料洗浄槽の露点温度は、+7℃~-20℃程度であり、除湿運転して一晩保持後には+16℃程度まで上昇)
- ②一方、燃料洗浄槽ガス置換後に本体Aを接続すると、本体Aの露点温度が接続時間7分間で-24℃程度に一時的に上昇し、グリッパ昇降によって4℃程度上昇することを考慮すると-20℃以下  
この条件では「Na浸漬→湿度環境暴露」を繰り返すとNa化合物が蓄積・増加するが、その速度(量)は、昨年度の半分程度に改善の見通し ⇒次ページ参照  
⇒本体Aグリッパの爪開閉トルクについて、増減傾向を確認するため、監視を継続

模擬燃料体を用いた洗浄試験における露点温度 (単位:℃)

月日	測定場所	受入準備直前*1	燃料体受入後の経過時間		
			0分間	5分間	7分間
12月26日	本体A	-64	-35	-39	-39
	洗浄槽下部	<b>-36</b>	-28	-29	-
12月27日	本体A	-62	-61	-40	-33
	洗浄槽下部	<b>-33</b>	① -38	-44	-
12月28日	本体A	-63	-60	-28	<b>-24</b> ②
	洗浄槽下部	<b>-33</b>	-41	-48	-

燃料洗浄槽に関し、除湿対策として予熱ヒータを追加した結果は、以下のとおり。

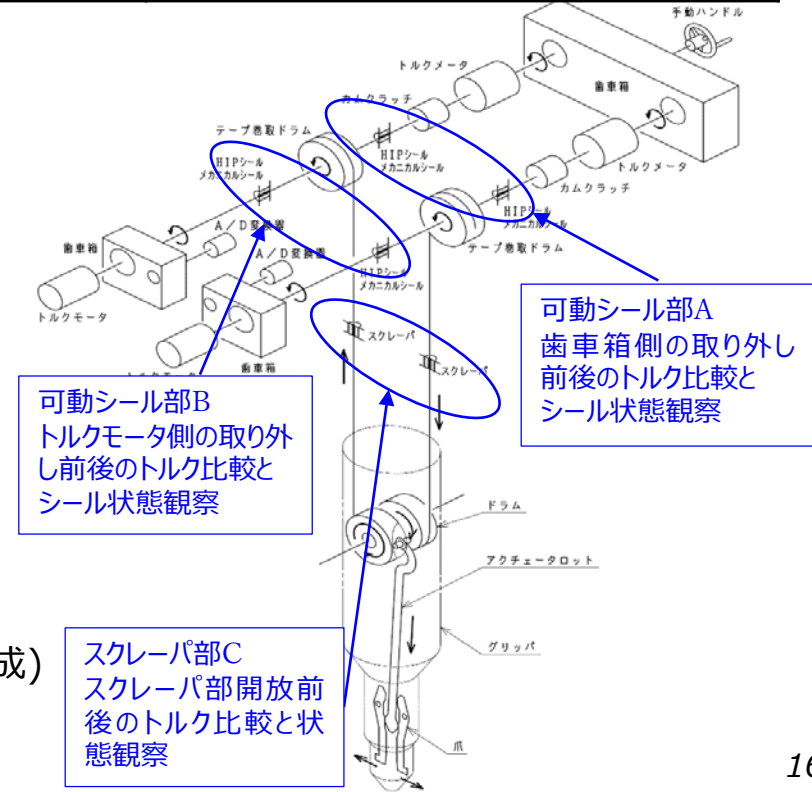
トルク上昇の要因 (推定)	対策状況	発生時の対応
<p>• 摺動抵抗トルク (可動シール部 またはスクレーパ部) が増大して、爪開閉トルクが上昇</p>	<p>➢ 可動シール部とスクレーパ部について、手入れと摺動抵抗部品の交換を行い、分解点検後に復旧する ⇒ 摺動部品交換後の作動試験によりトルク値が正常に復旧したことを確認</p> <p>➢ 可動シール等のトルク上昇原因調査 (分解調査) 可動シール部のメカニカルシールのトルク上昇が支配的。温度が低くなるとトルク上昇する傾向。新品交換でトルク低下し、1000回昇降相当の作動回数後にもトルク上昇しないことを確認</p>	<p>2019年度の燃料体の処理では、トルクを監視しつつ、処理期間途中 (約80~90体の処理後) に、トルクが上昇する場合には、中間的な手入れでメカニカルシールを交換して対策の確認を行う ⇒ 駆動装置の分解点検のため作動試験を含め約1か月必要</p>

- ①グリップ駆動装置の軸貫通部のシール（HiPシール/メカニカルシール）を全て新品に交換(6月)
- ②特に、トルク上昇の支配的な要因となったメカニカルシールに関しては、新品のメカニカルシールを用いた耐久性試験により、1000回のグリップ昇降(500体の取扱いに相当)を模擬した連続動作後もトルクが2.6N・m程度と判定値6.8N・mに対して十分に低く安定していることを確認（1月）
