# 福島第一原子力発電所 3号機,4号機原子炉建屋の耐震性評価について

2020年3月16日

東京電力ホールディングス株式会社

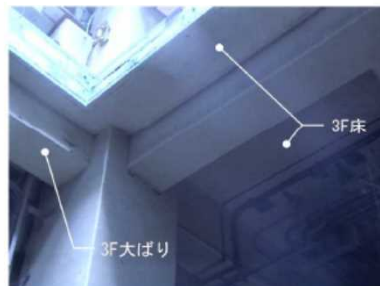
③ 3F柱脚
