泊発電所 2 号炉

ポンプの技術評価書

[冷温停止状態が維持されることを前提とした評価]

北海道電力株式会社

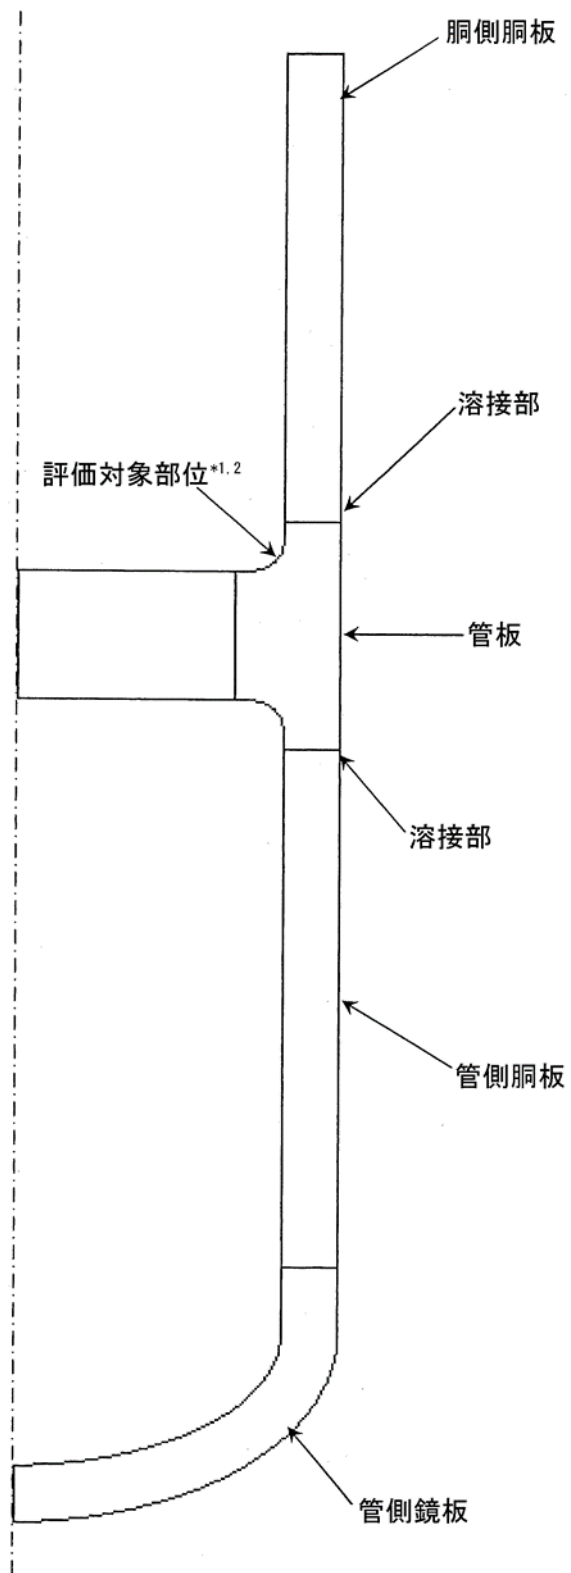
図2.3-1 泊2号炉 再生熱交換器 管板の疲労評価対象部位

それぞれの評価結果を表2.3-3に示すが，許容値を満足する結果が得られている。

- *1 : 「設計・建設規格」に基づく疲労評価対象部位(最大)
- *2 : 「環境疲労評価手法」に基づく疲労評価対象部位(最大) (接液部が対象)

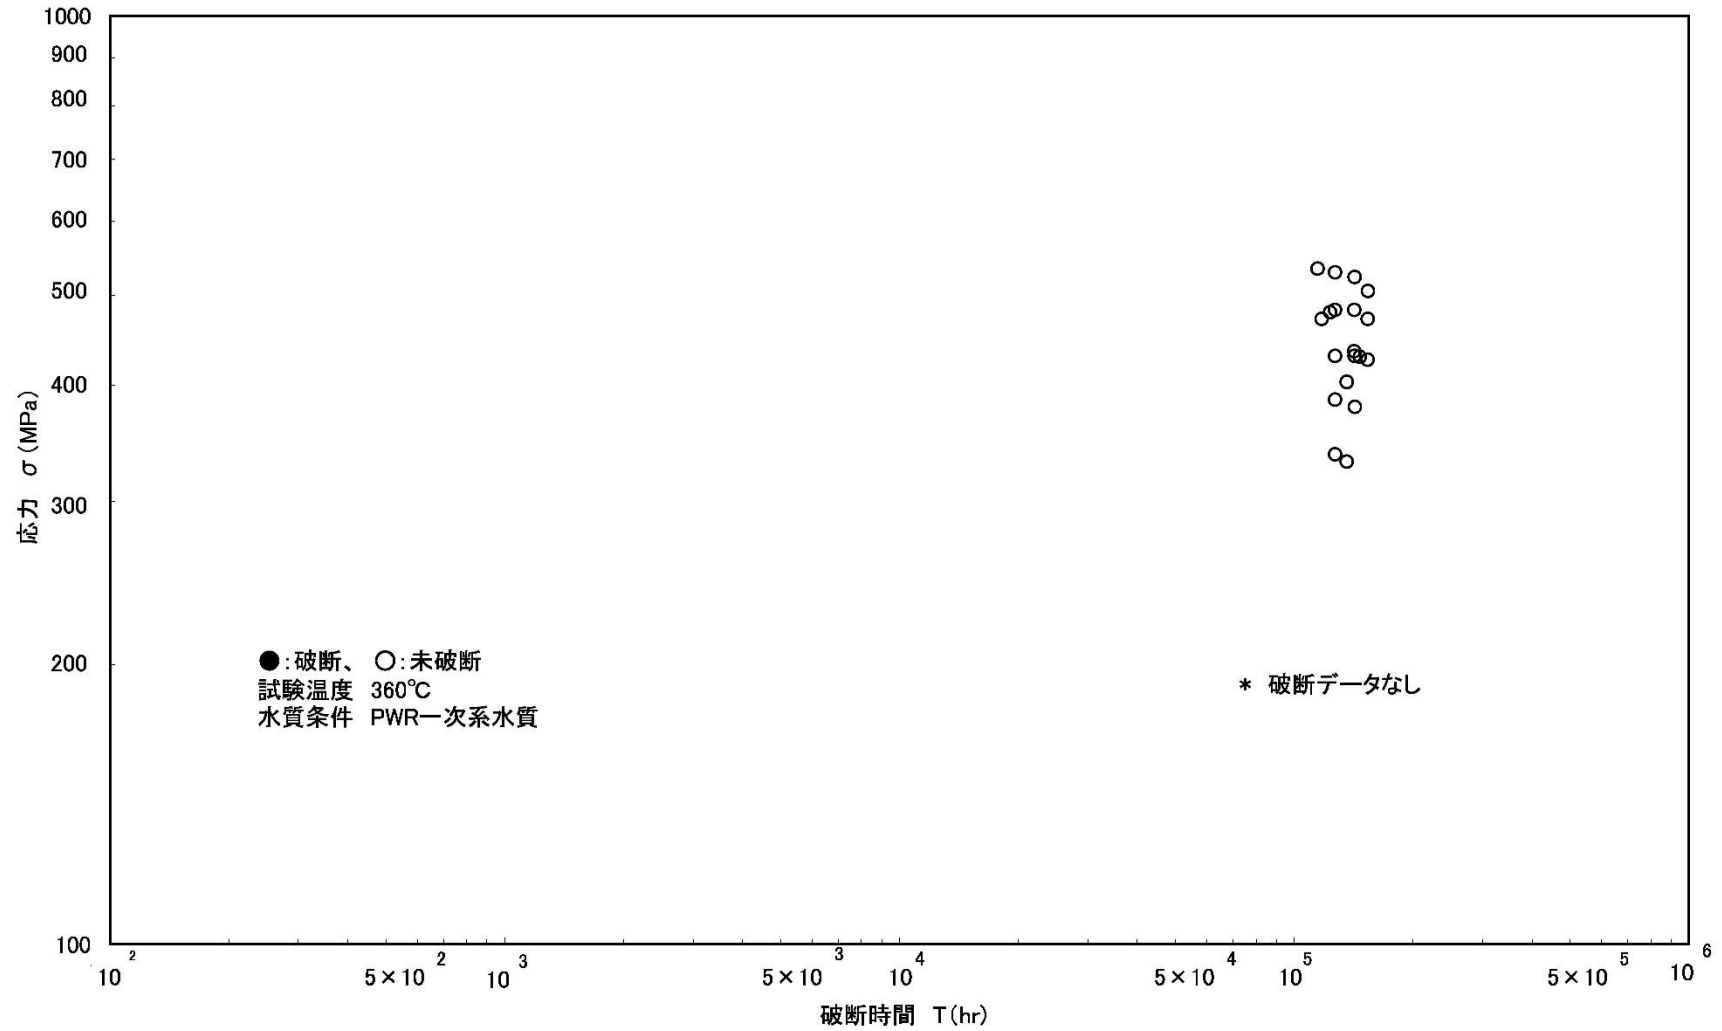
図 2.2-2 690 系ニッケル基合金の定荷重応力腐食割れ (SCC) 試験結果

しかしながら、図2.2-2に示す電力共通研究による690系ニッケル基合金の温度加速定荷重応力腐食割れ試験の結果から、応力腐食割れが発生する可能性は小さい。

したがって、高経年化対策上着目すべき経年劣化事象ではない。

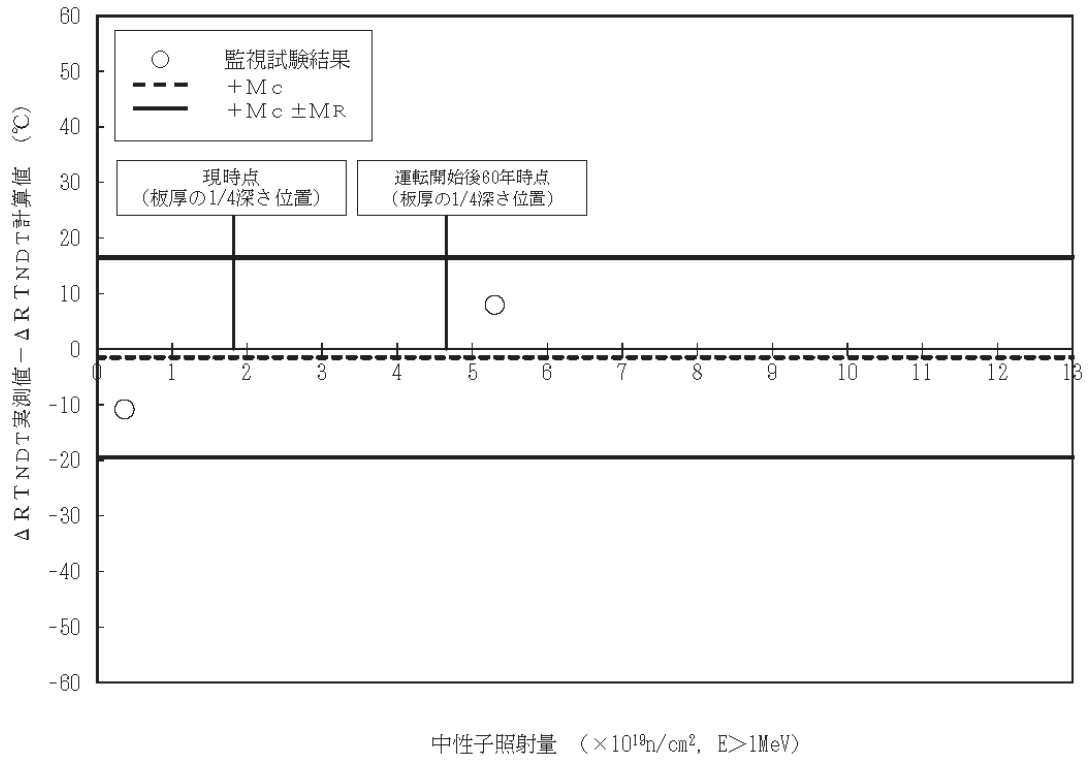
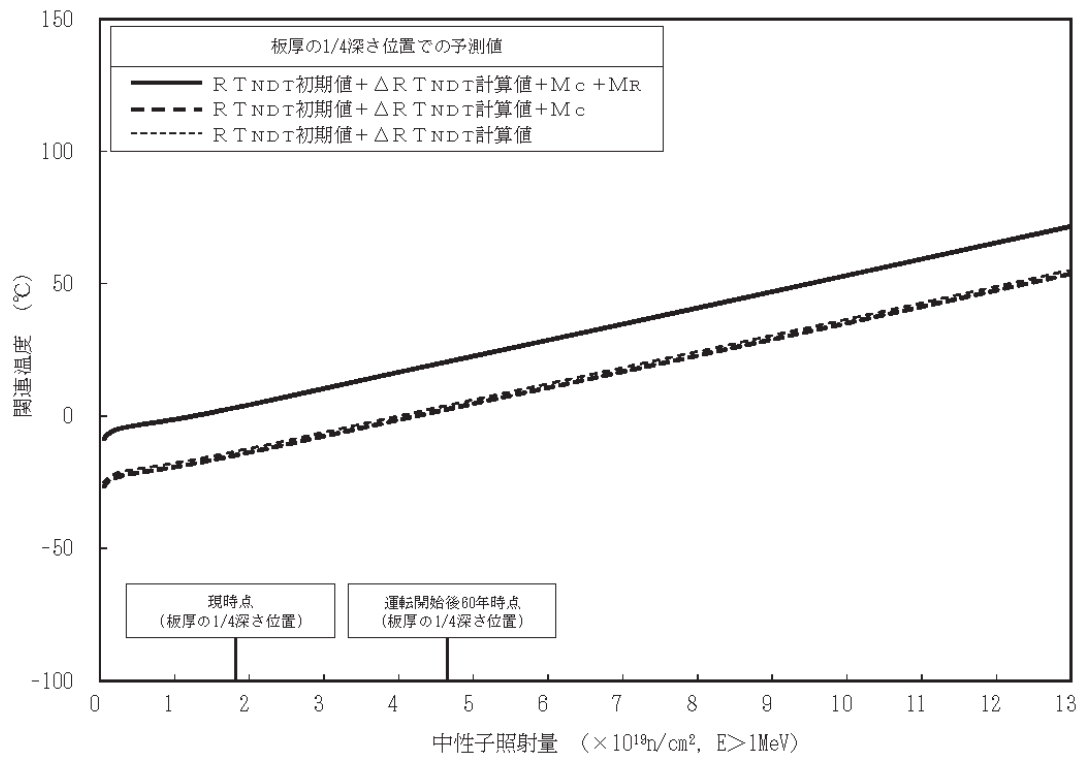
図2.3-3 泊2号炉 原子炉容器胴部（炉心領域部）の中性子照射脆化に対する
 関連温度の国内脆化予測法による予測と監視試験結果の関係
 M_C： 実測値で補正する場合に用いるマージン
 M_R： マージン

本技術評価では、原子炉容器の胴部（炉心領域部）材料の関連温度の上昇及び上部棚吸収エネルギー(USE)の低下に対する評価を以下のとおり実施した。

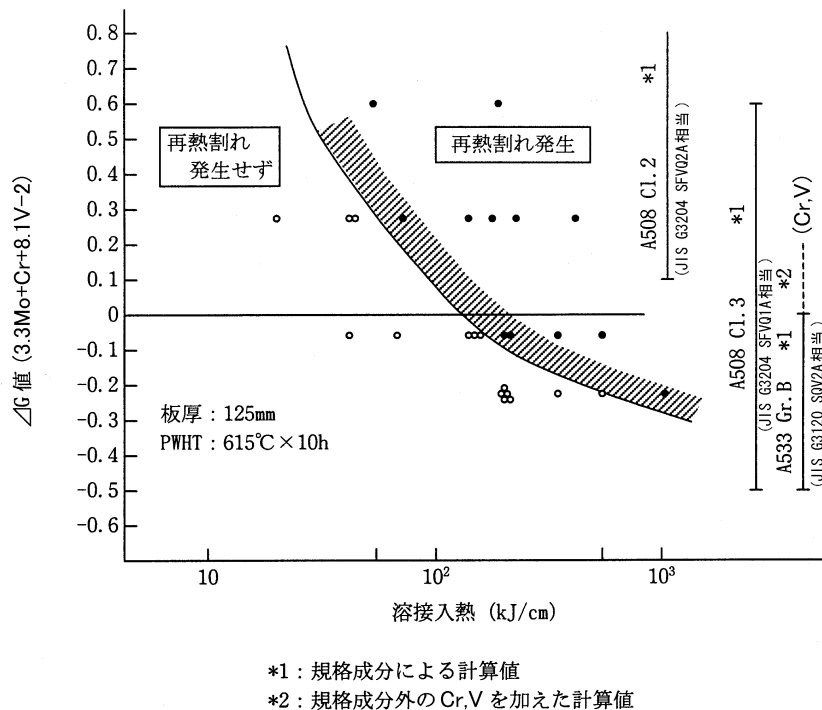
図2.2-1 再熱割れ発生に及ぼす ΔG 値及び溶接入熱の影響
[出典: 三菱重工技報 Vol.14 No.1 (1977-1)]

泊2号炉においては図2.2-1に示すように材料の化学成分 (ΔG 値) を踏まえ溶接入熱を管理し溶接を実施しており、亀裂の発生する可能性は小さいことから、高経年化対策上着目すべき経年劣化事象ではない。

なお、溶接部を対象とした超音波探傷検査により、機器の健全性を確認している。

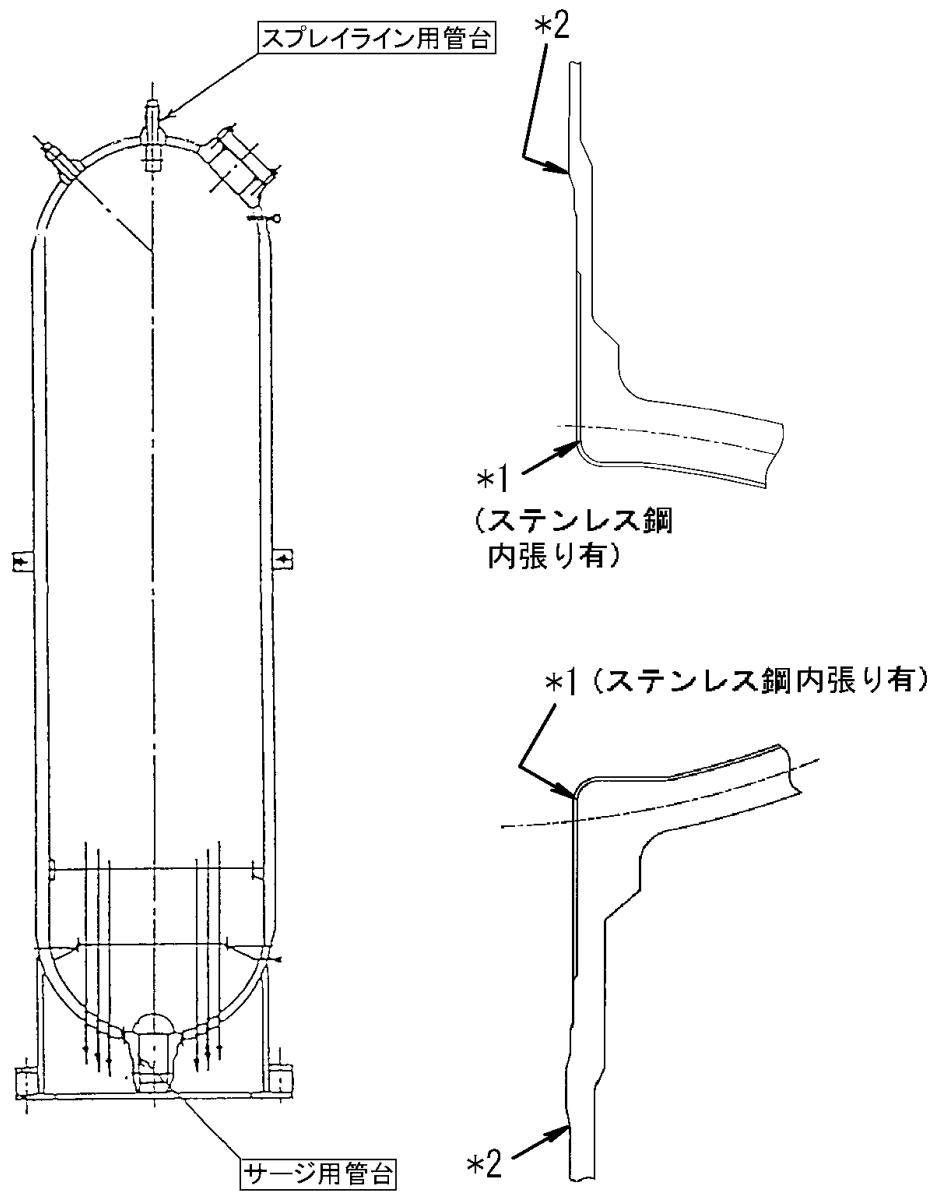
図2.3-1 泊2号炉 加圧器の疲労評価対象部位

それぞれの評価結果を表2.3-2に示すが、許容値を満足する結果が得られている。

- *1 : 「設計・建設規格」に基づく疲労評価対象部位(最大)
(非接液部の場合は () 内に理由を記載)
- *2 : 「環境疲労評価手法」に基づく疲労評価対象部位(最大) (接液部が対象)
