伊方発電所における所内電源の一時的喪失について

令和 2 年 3 月
四国電力株式会社

187kVガス絶縁開閉装置

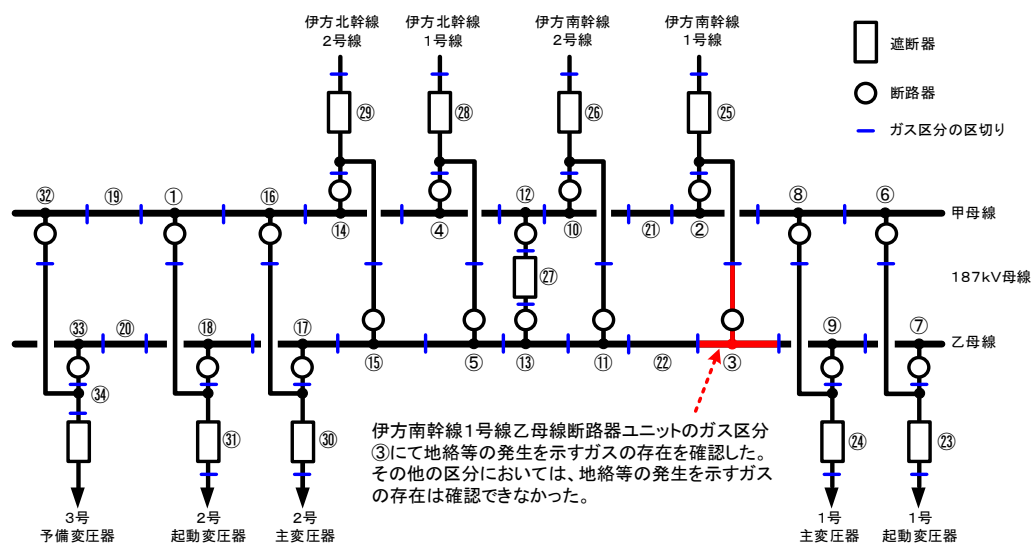
図1 187kV母線ガス区分

図1に示すガス区分ごとにガス分析^{※1}を実施した。その結果、伊方南幹線1号線乙母線断路器ユニットのガス区分(図1の③)にて検知剤の色が変わり、SO₂およびHFガスの存在が確認された(図2)。その他のガス区分では、変色はなかった。これらは、地絡等によって発生するガスであることから、当該ガス区分において、地絡等が発生したものと推定した。

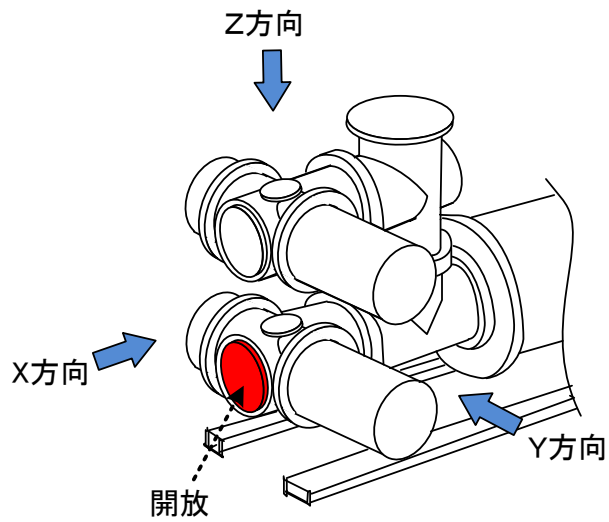
図2 断路器ユニット外観図

確認した結果、タンク内に分解ガスによるフッ素化合物（白粉）が堆積しており、断路器の V 相－W 相間絶縁操作軸に黒色の炭化痕跡が見られたことから当該箇所では相間短絡が発生したと推定した。V 相－W 相間の短絡については、自動オシロ装置の記録と一致している。また、V 相可動接触子が W 相および U 相と不整合の位置であることを確認した。伊方南幹線 1 号線乙母線断路器ユニットの外観図および内部構造図を図 2 から図 5 に示す。

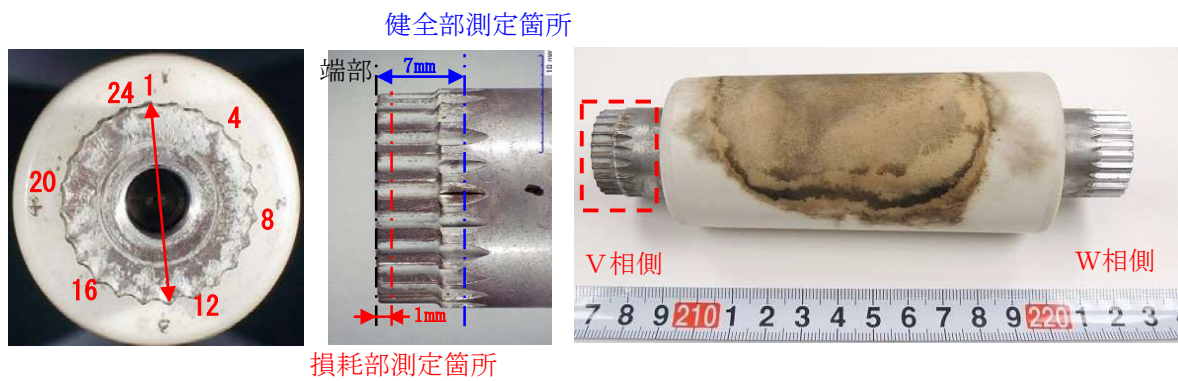
・絶縁操作軸

寸法測定の結果から、嵌合部は、機械的に損傷しない谷間（全24箇所）を含め、均一に損耗しており、山径、谷径ともに健全部より小さくなっていることを確認した。一方、嵌合部に熱影響を与えると考えられる近隣部位には、異常はなかった。

V相-W相間絶縁操作軸の上部埋金の嵌合部（24山）の状態を観察した結果、全箇所において、山径、谷径とも健全部より損耗している様相を確認した。また、絶縁体材料部には短絡痕跡が見られたが、亀裂等の異常は認められなかった。

- ・当該断路器（1台）の絶縁操作軸、可動接触子等の損傷（溶損）した部品については、新品に取替える。なお、187kVガス絶縁開閉装置のすべての断路器については、ギャップ放電の発熱による溶融が進展していないことを、内部ガス分析、部分放電診断および内部異物診断により確認した。さらに、構造が異なる3号機のガス絶縁開閉装置（500kV、187kV）の断路器についても、部分放電診断および内部異物診断を行い、異常がないことを確認した。
- ・本事象を踏まえ、同一構造および使用状態が同じ断路器（13台）については、計画的に断路器の内部開放点検を行い異常がないことを確認する。
- ・当該断路器（1台）ならびに同一構造および使用状態が同じ断路器（13台）について、今後も引き続き部分放電診断、内部異物診断を定期的 to 実施し状態監視を強化する。断路器については、恒常的な対策について検討していく。

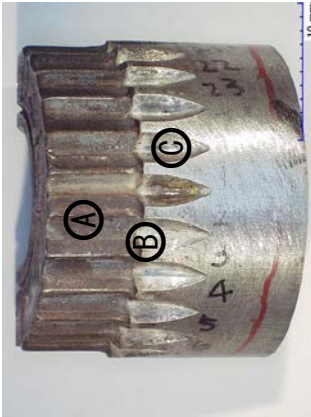
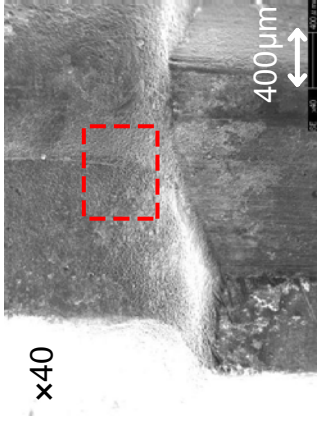
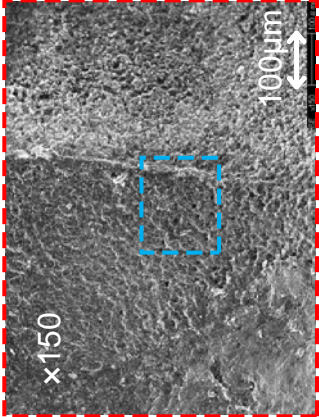
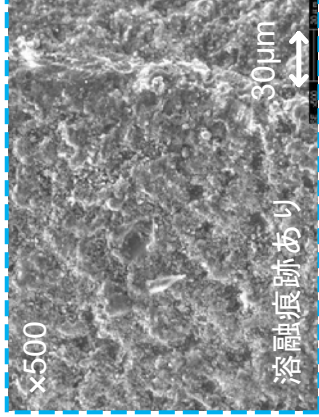
- ・当該嵌合部は、機械的に損傷しない谷間（全24箇所）を含め均一に損耗しており、山径、谷径ともに健全部より小さくなっていることを確認した。
- ・電子顕微鏡（SEM）にて損耗部の金属表面を確認した結果、熱影響により表面が溶融していることを確認した。
- ・当該嵌合部の構造上のクリアランスにより絶縁操作軸の上部埋金と可動接触子の非接触状態が発生することを確認した。
- ・当該嵌合部で絶縁操作軸の上部埋金と可動接触子の非接触状態が継続することで放電が発生することを実証試験にて確認した。

<p>30μm</p> <p>熔融痕跡あり</p>
<p>(参考) 放電加工の金属表面</p>

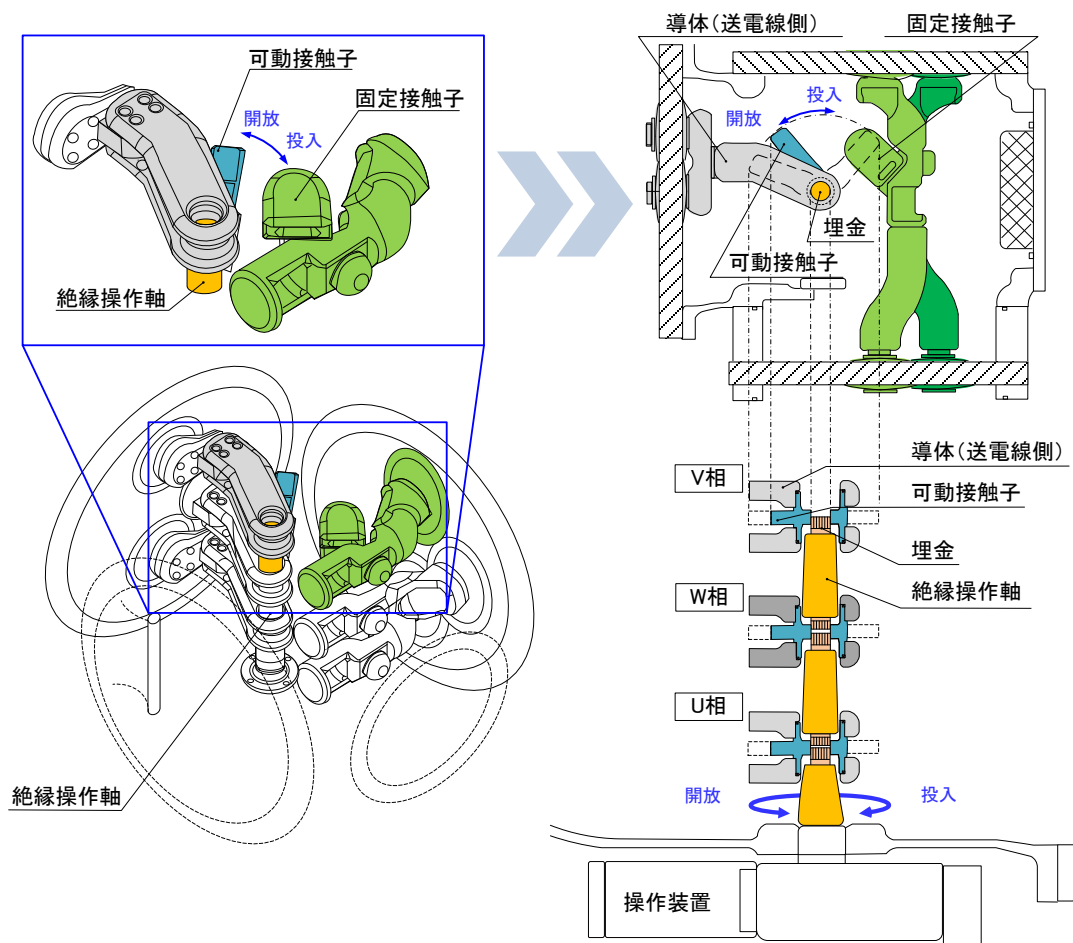
図4 断路器の動作機構

設計上、嵌合部をセレーション構造としていることから、動作開始直後と動作停止直前は絶縁操作軸の上部埋金と可動接触子の嵌合部が瞬間的に非接触となる場合があるが、瞬間的な非接触では放電は発生しない。動作停止後に非接触状態が継続した場合、嵌合部の隙間で放電現象が発生する可能性があることから、当該断路器と同型式の断路器を用いて、絶縁操作軸の上部埋金と可動接触子の非接触状態の継続有無について確認した。断路器の投入、開放動作機構について図4に示す。

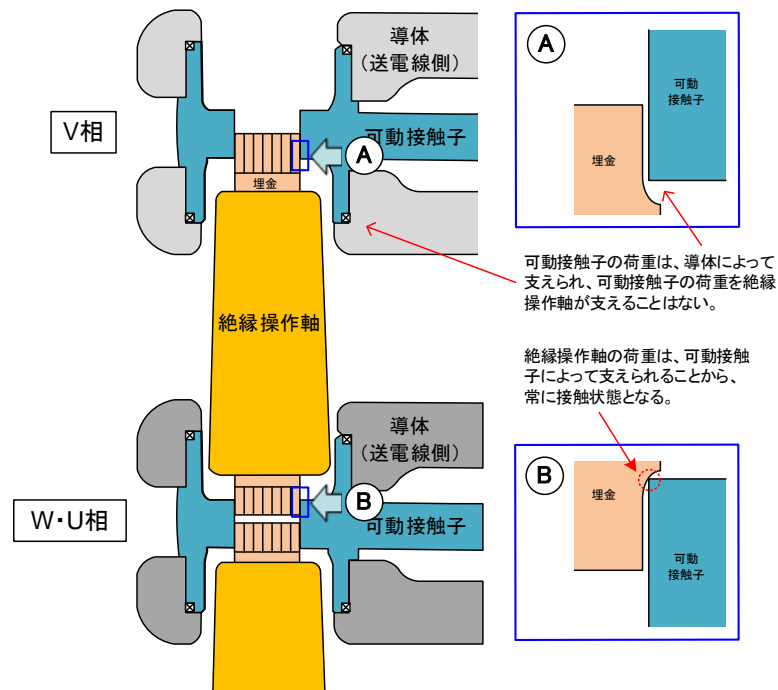
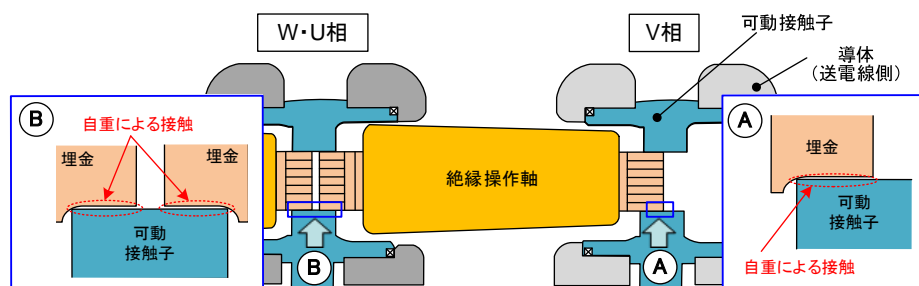
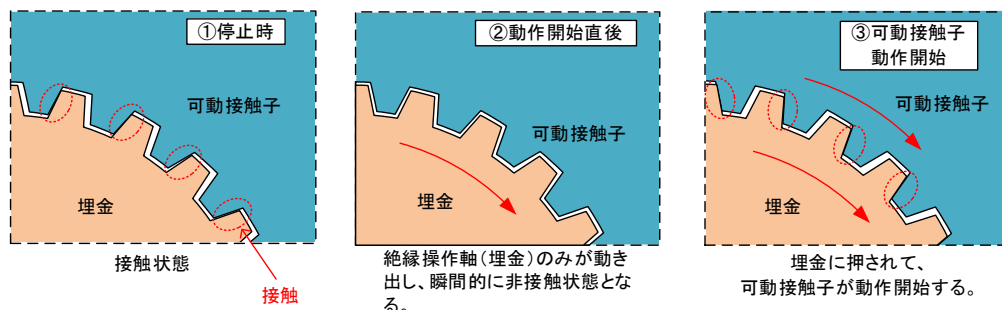
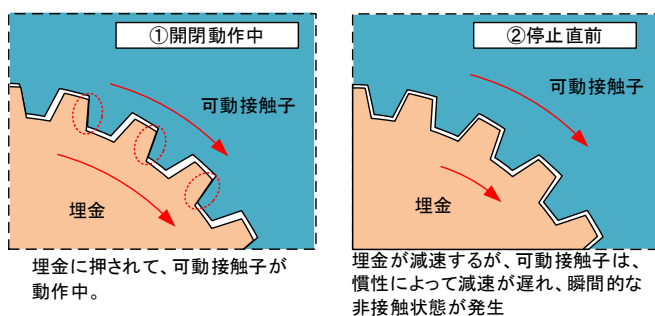
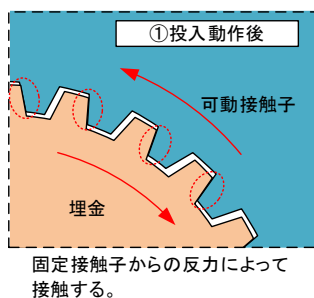
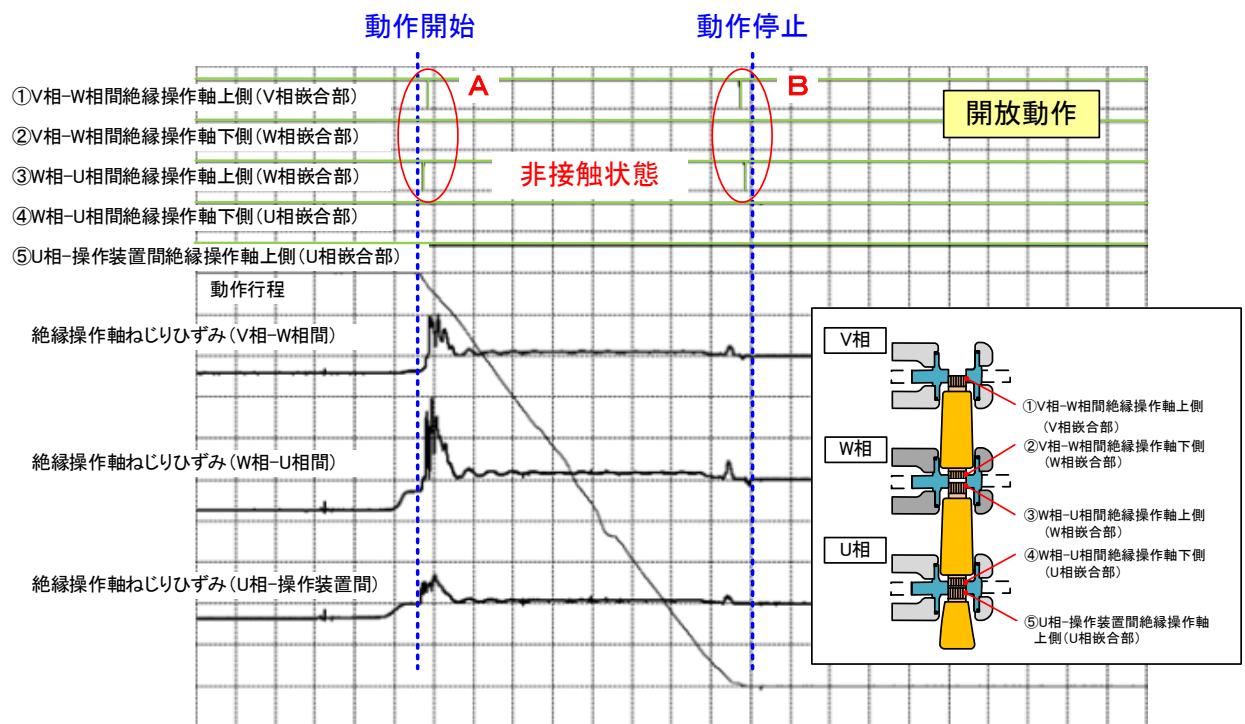
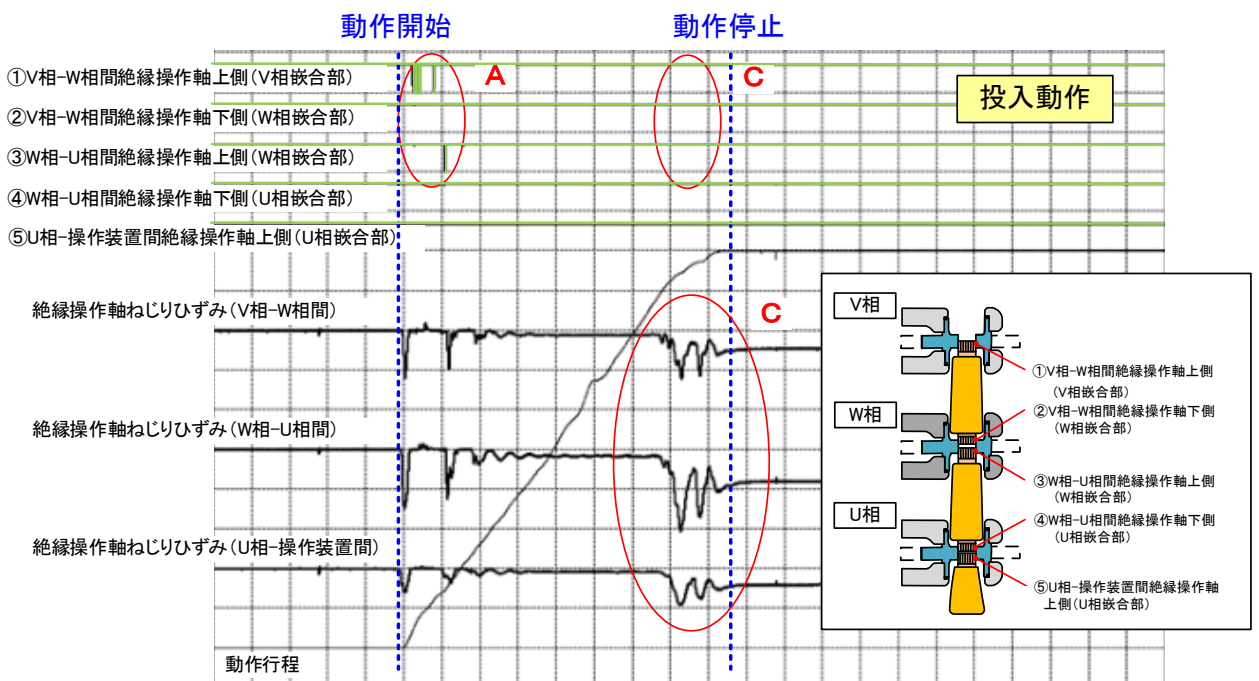
図5 操作装置による非接触状態継続有無の確認 (通常)

運転時同様の操作装置を用いて絶縁操作軸および可動接触子を動作させ、非接触状態の継続有無を確認する試験を1,000回実施した。試験の結果、以下に示す挙動となることを確認した。その結果の一例を図5に示す。動作中は瞬間的な非接触状態が発生するが、1ms程度の瞬間的な非接触状態であることから、放電が発生することはない。

- 絶縁操作軸の下側の嵌合部は、構造上、可動接触子が絶縁操作軸の荷重を支えていることから常に接触状態となる。このため、動作中の瞬間的な非接触状態については、各絶縁操作軸の上側の嵌合部で発生し、下側の嵌合部においては発生しない。

- 同様に絶縁操作軸の荷重を可動接触子が支える（絶縁操作軸が水平方向に配置される）構造となる断路器については、非接触状態は発生しない。

- ・動作開始直後は、絶縁操作軸のみが動き出し、停止時に接していた面と逆の面に当たるまでの瞬間は、面での接触がなくなることから、各絶縁操作軸の上側の嵌合部において瞬間的な非接触状態が発生する可能性がある。(図5中のA)

- ・開放動作時は、動作停止直前に絶縁操作軸の速度が徐々に低下するのに対して、可動接触子は慣性によって速度低下が遅れるため、各絶縁操作軸の上側の嵌合部の面が離れ、瞬間的な非接触が発生する。(図5中のB)

- ・一方、投入動作時は、停止直前に可動接触子が固定接触子と嵌合するため、可動接触子は固定接触子から反力を受け、絶縁操作軸はねじりひずみによる回転力が加わることから、絶縁操作軸の埋金と可動接触子が接触した状態で停止する。(図5中のC)

- ・前述した非接触状態は瞬間的なものであり、停止後は継続しない。
- ・W相可動接触子はV相-W相間絶縁操作軸の荷重を受け、U相可動接触子はW相-U相間絶縁操作軸の荷重を受けるのに対して、V相可動接触子は、上部から絶縁操作軸の荷重がかからないことから摩擦力が小さい。このためV相の嵌合部については、他部に比べて非接触状態となる可能性がある。

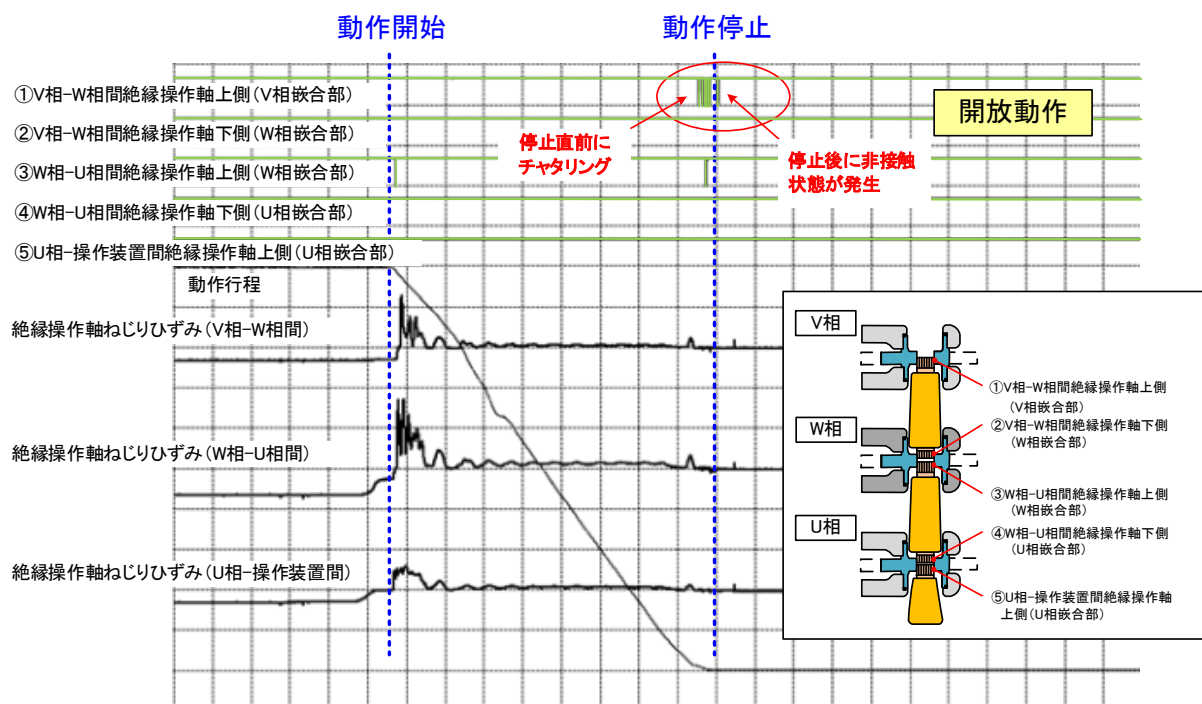
図6 操作装置による非接触状態継続有無の確認（摩擦力調整）

「i. 操作装置による非接触状態継続有無の確認（通常）」のとおり、摩擦力の違いによって非接触状態となる頻度が異なることから、可動接触子と導体間の摩擦力を小さくして非接触状態の有無を確認する試験を1, 500回実施した。摩擦力の調整は、可動接触子と導体間に塗布するグリスの量を調整することによって行った。その結果の一例を図6に示す。

- ・ V相-W相間絶縁操作軸の上側の嵌合部は、動作停止直前に非接触状態となる回数が増えることが確認され、動作停止後にも瞬間的に非接触状態となる状況が確認された。
- ・ その他の嵌合部の挙動については、変化がなかった。

動作停止後の継続的な非接触状態はなかったが、動作停止後に瞬間的であっても非接触状態が発生することがあった。これは、V相可動接触子が動作停止直前にチャタリングし、動作停止後まで継続することによるものと推定した。

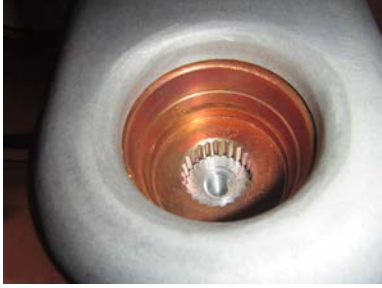
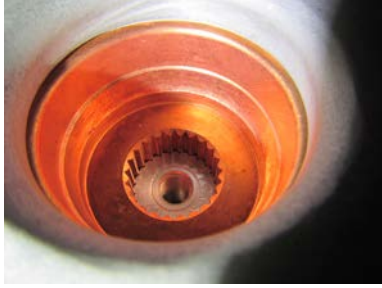
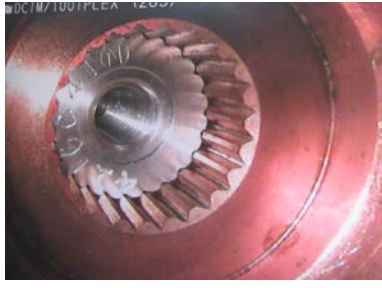
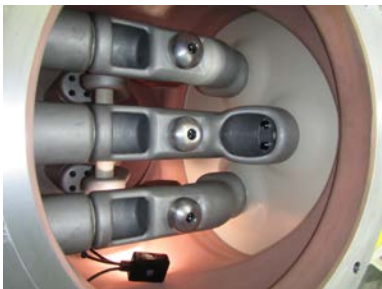
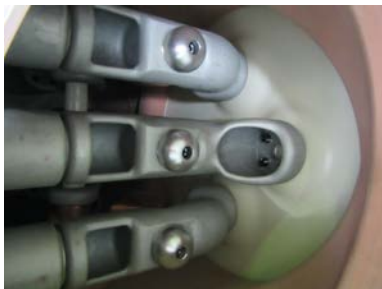
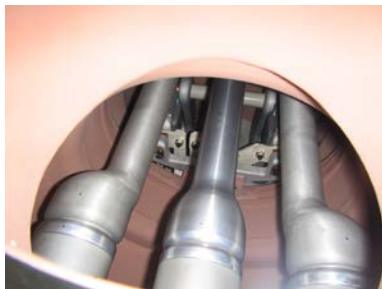
表1 断路器内部確認結果

主変圧器1号 乙母線断路器	起動変圧器1号 乙母線断路器	伊方南幹線1号線 線路側断路器
V相可動接触子の嵌合部

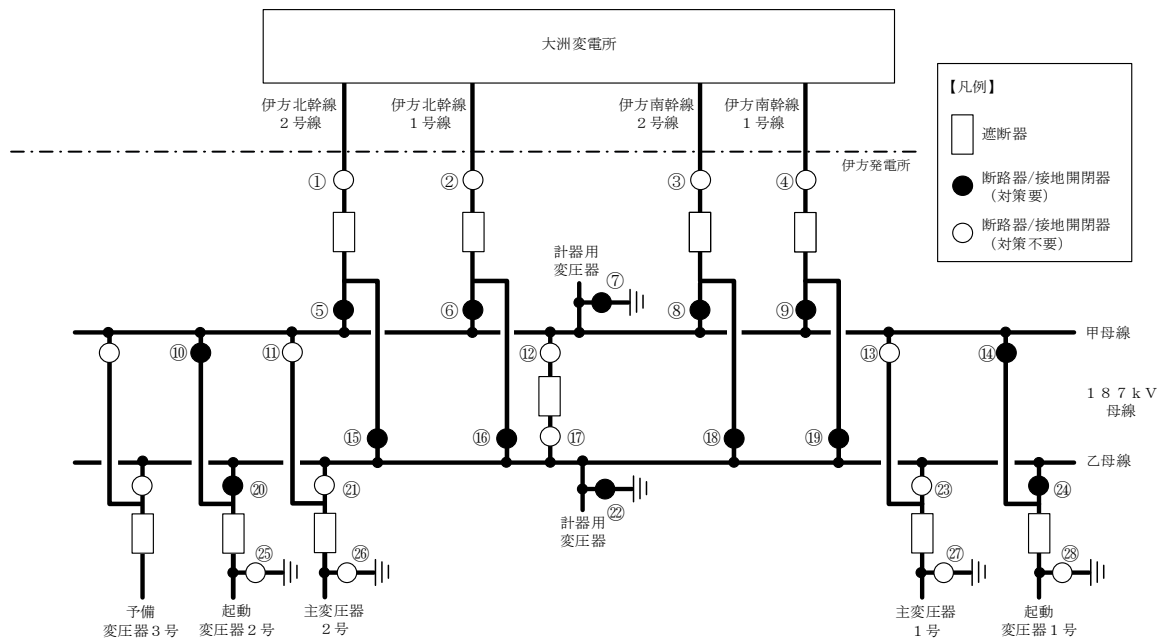
図1 対策要否検討結果 概要図

一方、伊方1、2号機の高圧絶縁開閉装置（187kV、66kV）の断路器については、図1の①～⑳の断路器について、同様のセレーション構造を有することから、その対策要否を表1のとおり検討した。
