# 伊方発電所第3号機 原子炉容器上部炉心構造物 吊り上げ時の制御棒クラスタ引き上がりについて

(概要版)

令和2年3月26日  
四国電力株式会社

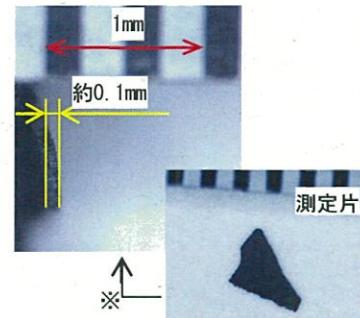
M-4 薄膜状 (厚さ)

- ・ M-4 のスパイダ頭部内から回収した堆積物は黒色の粒子状および薄膜状の形状であり、薄膜状の堆積物は数mm程度の大きさで厚さは0.1mm程度
- ・ 堆積物のサイズ形状については、M-4とM-12で差なし
- ・ J-7 は粒子状のみ回収された

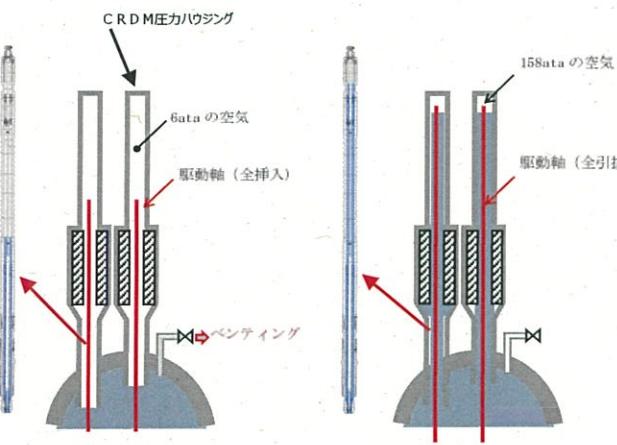
① 駆動軸内表面で生成		② 1次冷却系統内で生成
①-1 プラント起動初期段階	①-2 プラント運転中	
<ul style="list-style-type: none"> <li>制御棒クラスタ駆動装置(CRDM)圧力ハウジングは、その構造上、1次冷却系統水張時に空気が残留。</li> <li>プラント起動初期段階(昇温昇圧後)のCRDM圧力ハウジング内には加圧された空気が残留し、溶存酸素が有意に高くなる期間が存在。</li> <li>プラント起動初期の駆動軸は全引抜状態にあり(制御バンクDは除く)、この際、駆動軸内側は全長にわたり高溶存酸素・高温環境に置かれ、SUS410製駆動軸内表面では鉄酸化物が生成し、運転時間の経過に伴って、マグネタイトに変態。</li> </ul>

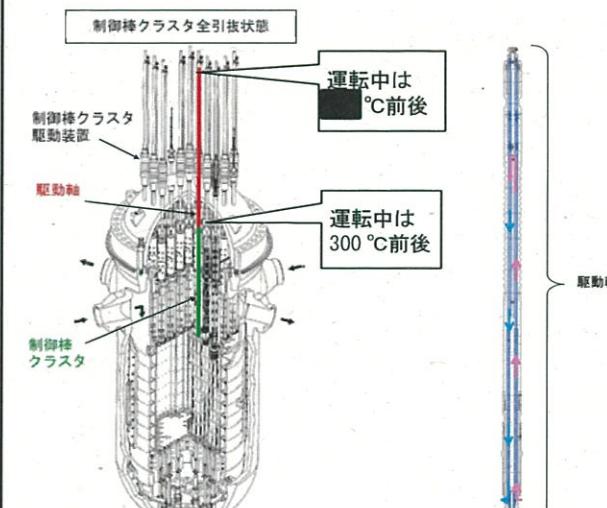
<p>水張時</p> <p>昇温昇圧後</p> <p>CRDM圧力ハウジング</p> <p>6ataの空気</p> <p>158ataの空気</p> <p>駆動軸(全挿入)</p> <p>ベンディング</p> <p>駆動軸(全引抜)</p> <p>プラント起動初期のCRDM圧力ハウジング内の環境</p>	<ul style="list-style-type: none"> <li>プラント運転中、駆動軸の保護筒下端と制御棒クラスタのスパイダ頭部の隙間を経て鉄イオンを含む1次冷却材が駆動軸内部に浸入。</li> <li>運転中の駆動軸近傍の下端と上端では温度差があると推定され、駆動軸内部では温度差(密度差)を駆動源とする1次冷却材の自然循環流が発生。</li> <li>駆動軸内部を循環する過程の温度変化に伴って溶解度が変化し、析出した鉄イオンが駆動軸内表面でマグネタイトを形成。</li> </ul>

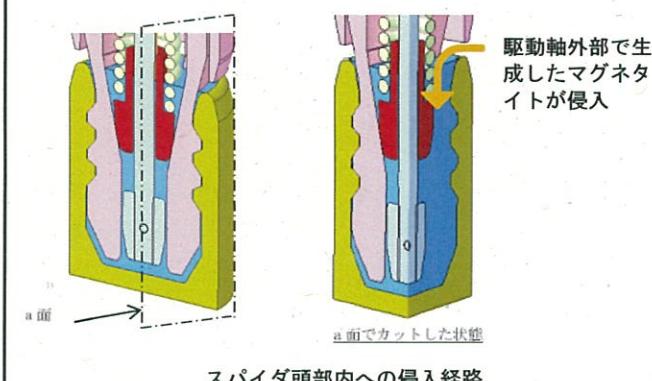
<p>駆動軸外部で生成したマグネタイトが侵入</p> <p>a面でカットした状態</p> <p>スパイダ頭部内への侵入経路</p>

<p>制御棒クラスタ全引抜状態</p> <p>運転中は ~100 °C前後</p> <p>駆動軸</p> <p>運転中は ~300 °C前後</p> <p>制御棒クラスタ</p> <p>運転中の駆動軸・制御棒クラスタ位置と駆動軸内部の自然循環流</p>	<ul style="list-style-type: none"> <li>駆動軸外部で生成したマグネタイトが、駆動軸の保護筒下端と制御棒クラスタのスパイダ頭部の隙間を経てスパイダ頭部と駆動軸接手の隙間部に侵入し堆積。</li> <li>駆動軸の保護筒下端と制御棒クラスタのスパイダ頭部の隙間は数mm程度と狭いことから、今回、スパイダ頭部内で確認された堆積物は、ケース①で生成したマグネタイトが堆積したもののが比較的多いと推定。</li> </ul>

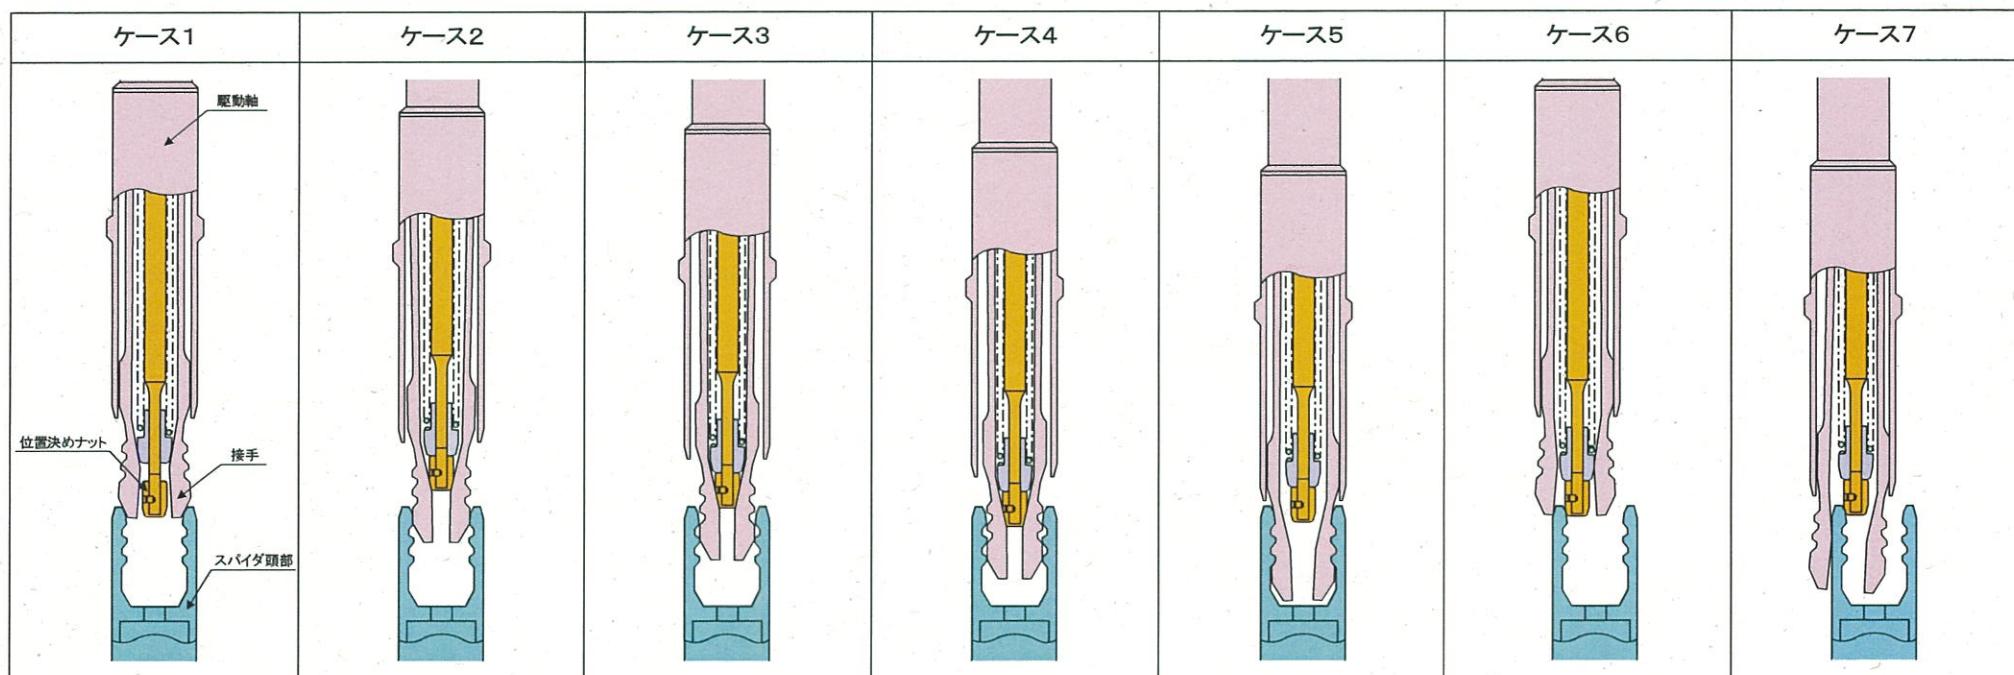
- 原因調査結果を踏まえ、制御棒クラスタの引き上がり時の制御棒クラスタと駆動軸の結合状態について、ケース検討を実施した。
- 制御棒クラスタと駆動軸の結合状況等の確認において、上部炉心構造物と制御棒クラスタが引き上がった後、制御棒クラスタと駆動軸の切り離し操作を行うことなく制御棒クラスタが切り離されており、不完全な結合状態であったと考えられることから、以下の7ケースの結合状態が起こり得るか否かについて検討を実施した。

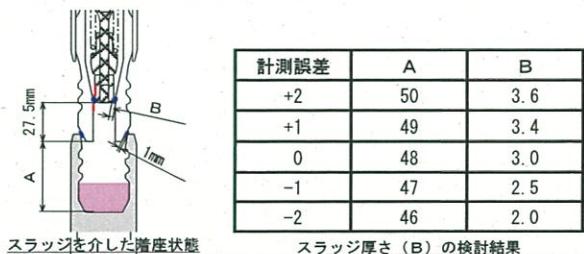
<p>【駆動軸着座時に接手部に挟まるスラッジ厚さ】 ④、⑤</p> <ul style="list-style-type: none"> <li>駆動軸着座時における接手浮き上がり量は作業記録から48mmとなっているが、位置決めナットが接手先端から27.5mmに位置している場合は、接手が拘束されていない状態になることから、この時、接手先端とスパイダ頭部の間および位置決めナットと接手の間にはスラッジが挟まり、不安定な支持状態となっていたと推定している。</li> <li>ここで、ベースプレート高さの差から求められる接手の浮き上がり量は、最小目盛り2mmのスケールで計測しており、ステップ①とステップ⑤の差から算出していることを踏まえると、±2mm程度の計測誤差が考えられる。</li> <li>浮き上がり量（A）を計測誤差の範囲で変化させた場合の位置決めナットと接手の間に挟まるスラッジ厚さを検討した結果、2.0mmから3.6mmとなった。</li> <li>なお、接手先端のスラッジ厚さを0mmから2.5mmの範囲で変化させた場合の位置決めナットと接手の間に挟まるスラッジの厚さは0.4mmから4.2mmとなる。</li> </ul>

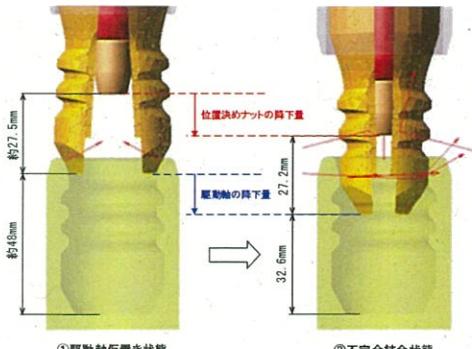
<p>①駆動軸仮置き状態 ②不完全結合状態 駆動軸仮置き状態から不完全結合状態に至る動作の再現解析結果（水中）</p>	+2	50	3.6	+1	49	3.4	0	48	3.0	-1	47	2.5	-2	46	2.0
+2	50	3.6																
+1	49	3.4																
0	48	3.0																
-1	47	2.5																
-2	46	2.0

<p>スラッジ厚さ（B）の検討結果</p> <p>上記解析で取得した抵抗力を用いて、駆動軸仮置き状態からスラッジが脱落した際の駆動軸の接手および位置決めナットの挙動（水中）を機構解析により模擬した結果、位置決めナットと接手の相対高さをほぼ維持したまま、不完全結合状態に至ることを確認できた。</p>

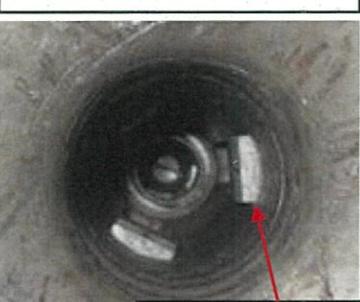
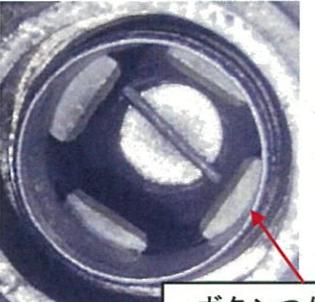
<p>ボタンつかみ金具</p> </div> </div>		工具と駆動軸の取り合いで問題なし																				
動作確認	<div style="display: flex; align-items: flex-start;"> <div style="flex: 1;">

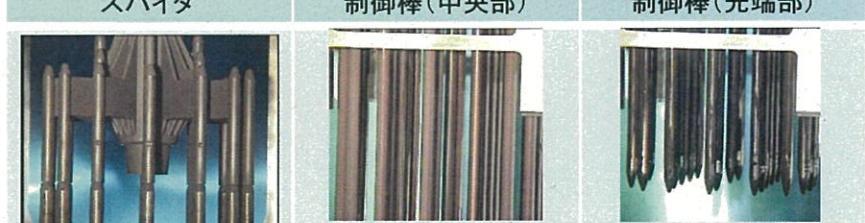
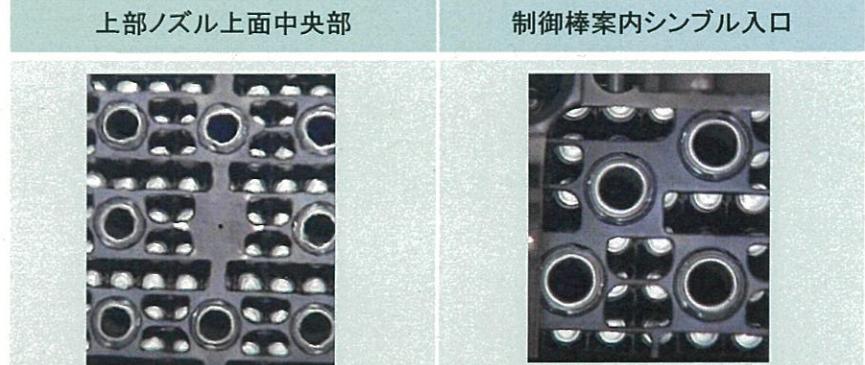
項目	調査結果
駆動軸	○今回の原因調査で、損傷や変形は確認されておらず、寸法計測や動作確認でも問題なかったことから、制御棒クラスタの保持機能には問題なく、当該駆動軸の健全性に問題はない。
制御棒クラスタ	<p>○今回の原因調査で、スパイダ頭部に損傷や変形は確認されておらず、制御棒クラスタの保持機能には問題なく、当該制御棒クラスタの健全性に問題はない。</p> <p>○燃料集合体に干渉する可能性のあるスパイダおよび制御棒について、外観確認を実施し、有意な傷や損傷がないことを確認した。</p> <p>○なお、当該制御棒クラスタは今回の定期検査にて取替予定であり、再使用の予定はない。</p>

燃料集合体	<p>○今回の事象に伴う燃料集合体への影響について以下のとおり評価した。</p> <ul style="list-style-type: none"> <li>・水平方向の軸ずれに伴う影響 上部炉心構造物の吊り上げ、吊り下げ作業中、上部炉心構造物はガイドスタッドにより水平方向のずれが制限された状態を維持しており、両者の隙間は十分小さいことから、制御棒クラスタと燃料集合体の水平方向の軸ずれ量は十分小さく、制御棒クラスタと燃料集合体の水平方向の干渉の程度は軽微であり、燃料集合体の健全性に影響はない。</li> <li>・鉛直方向の発生荷重に伴う影響 上部炉心構造物の吊り下げ作業中に制御棒クラスタが落下した場合を仮定しても、原子炉緊急停止時の制御棒クラスタおよび駆動軸の落下時に発生する荷重よりも小さいことから、燃料集合体の健全性への影響はない。</li> <li>○制御棒クラスタに干渉する可能性のある上部ノズル上面および制御棒案内シンプル入口について、外観確認を実施し、有意な傷や損傷等がないことを確認した。</li>
