伊方発電所第 3 号機
原子炉容器上部炉心構造物吊り上げ時の
制御棒クラスタ引き上がりについて

令和 2 年 3 月
四国電力株式会社

伊方発電所第3号機 原子炉容器上部炉心構造物吊り上げ時の制御棒クラスタ引き上がりについて

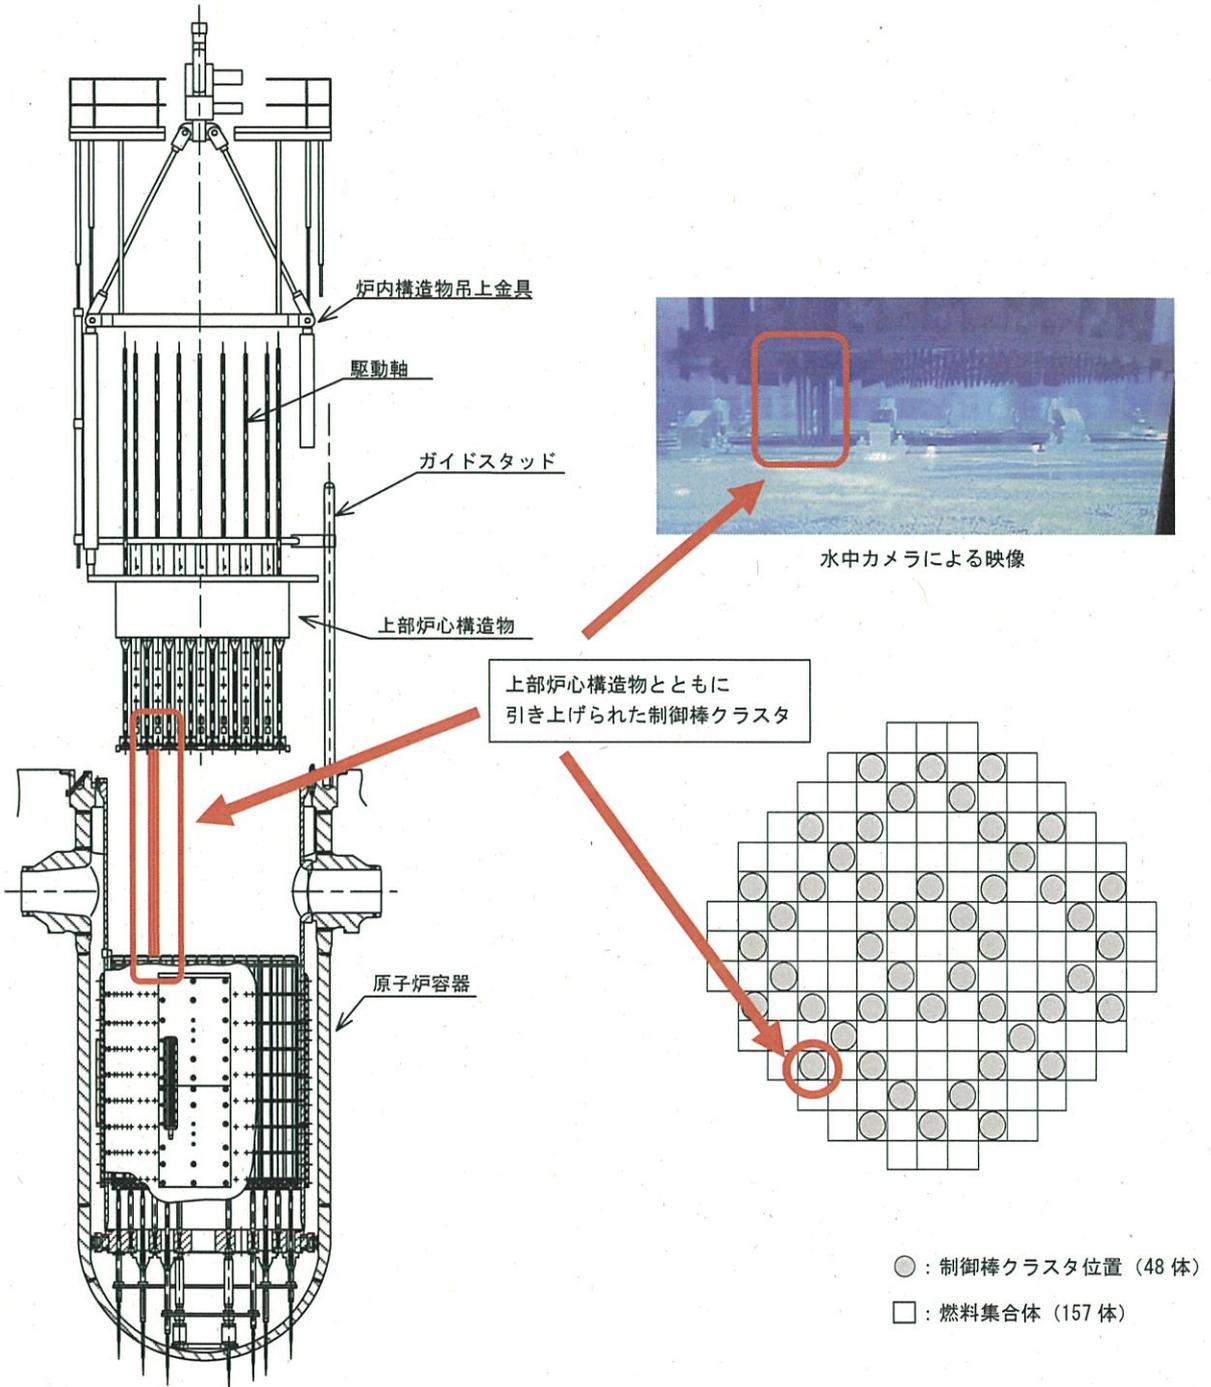
図-1 事象概要図

伊方発電所第3号機（定格電気出力89万キロワット）は第15回定期検査（令和元年12月26日解列）中、原子炉からの燃料取出の準備作業のため、原子炉容器上蓋を開放し、制御棒クラスタと駆動軸との切り離し^{※1}を行った後、原子炉容器の上部炉心構造物を吊り上げていたところ、令和2年1月12日13時20分、制御棒クラスタ1体が上部炉心構造物とともに引き上げられていることを確認した。

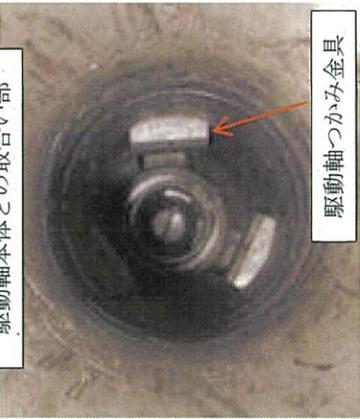
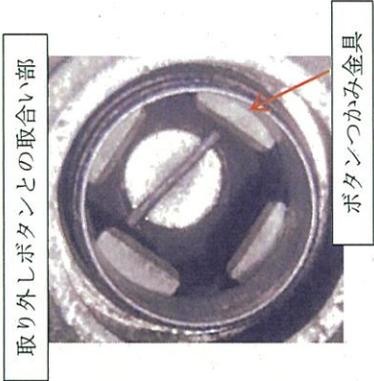
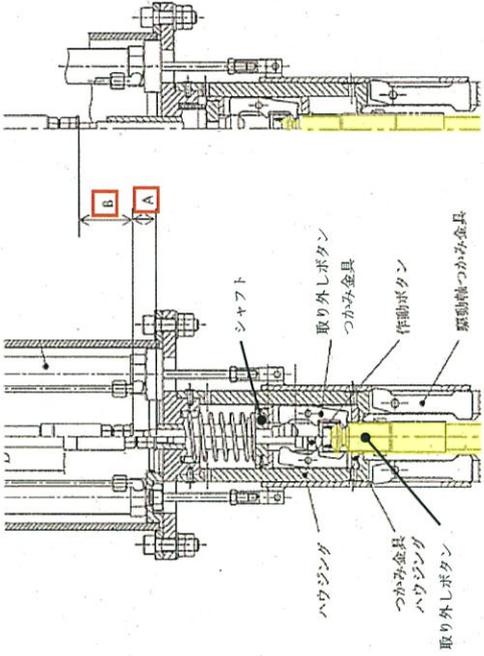
調査項目	調査結果	工具と駆動軸の 取り合いの問題 なし																					
<p>外観</p>	<p>✓ 工具と駆動軸本体の取り合い部に、傷、変形、付着物等の異常なし ✓ 工具と取り外しボタンの取り合いに、傷、変形、付着物等の異常なし</p>

<p>• 工具による駆動軸の 軸取り外し/押し 引き上げ/押し 下げ動作に問題 なし</p>																					
<p>駆動軸取り外し工具</p>	<p>✓ 工具動作は設計値を満足</p> <table border="1" data-bbox="826 1220 1023 1921"> <thead> <tr> <th>ストローク</th> <th>計測値 (mm)</th> <th>設計値 (mm)</th> </tr> </thead> <tbody> <tr> <td>取り外しボタンの把持</td> <td>28.5</td> <td>■</td> </tr> <tr> <td>取り外しボタン上昇ストローク</td> <td>48.0</td> <td>■</td> </tr> </tbody> </table> <table border="1" data-bbox="1038 1220 1326 1921"> <thead> <tr> <th>取り外し軸引き上げ荷重</th> <th>計測値 (kg)</th> <th>設計値 (kg)</th> </tr> </thead> <tbody> <tr> <td>空気圧 0.588 MPa (6.0kgf/cm²)</td> <td>340</td> <td>■</td> </tr> <tr> <td>空気圧 0.637MPa (6.5kgf/cm²)</td> <td>364</td> <td>■</td> </tr> <tr> <td>空気圧 0.686MPa (7.0kgf/cm²)</td> <td>400</td> <td>■</td> </tr> </tbody> </table>

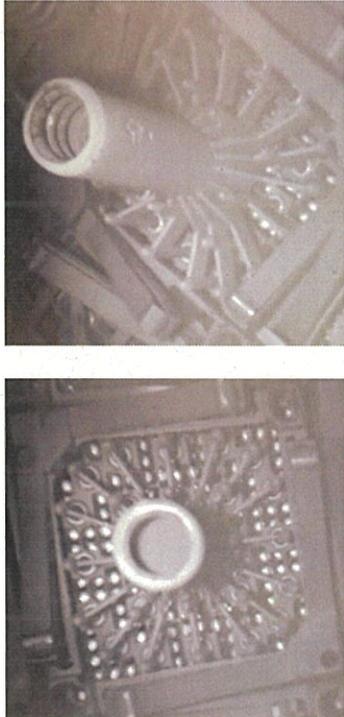
調査項目	M-4 の調査結果	比較対象アドレスの調査結果	
制御棒クラスタ	<p>【原子炉容器内点検】</p> <ul style="list-style-type: none"> ✓ 水中カメラ（白黒）により、スパイダ頭部を確認したところ外観形状に異常はないことを確認 ✓ スパイダ内部に堆積物あり

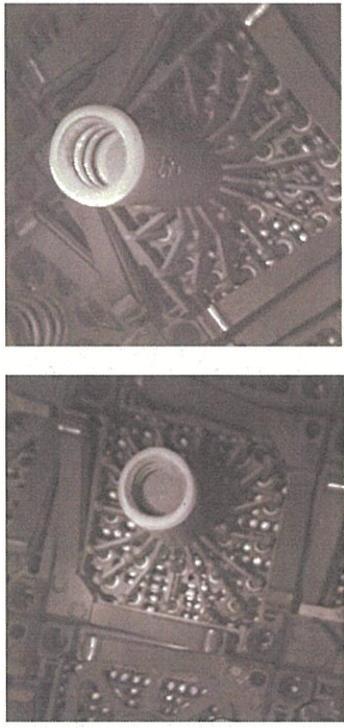
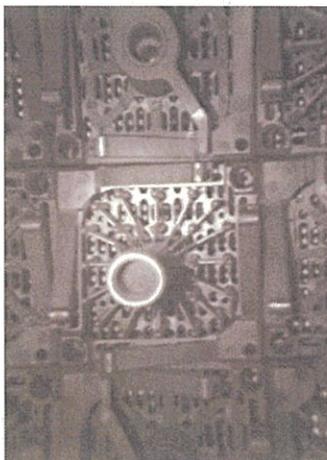
<p style="text-align: center;">M-1 2</p>

<p style="text-align: center;">J-7</p>	<ul style="list-style-type: none"> • スパイダ頭部に堆積物が確認された • 制御棒クラスタ案内管（上部炉心構造物）との干渉の痕跡は認められない
外観	スパイダ頭部

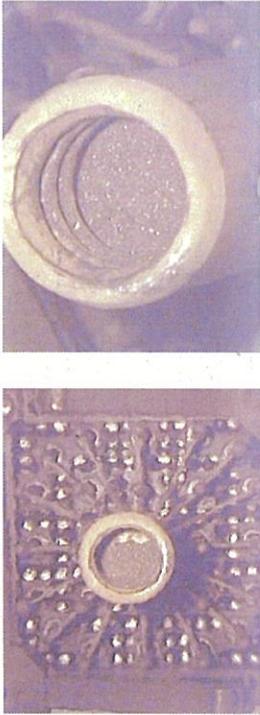
調査項目	M-4 の調査結果	比較対象アトレスの調査結果	
	制御棒クラスタ		
外観	スライダ頭部		
	<p>【使用済燃料ピット内点検】</p> <p>✓ 水中カメラ（カラール）による確認の結果、スライダ内 部に堆積物あり</p>

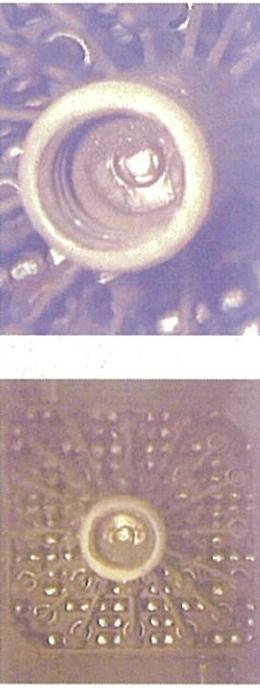
<p style="text-align: center;">M-12</p>

<p>【使用済燃料ピット内点検】</p> <p>✓ 水中カメラ（カラール）による確認の結果、スライダ内 部に堆積物あり</p>

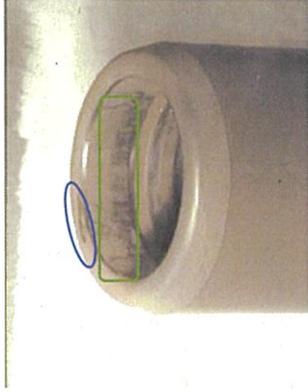
<p>M-12</p>

<p>円環部上面 テーパ面 スパイダ頭部</p>	<p>【使用済燃料ピット内点検】</p> <ul style="list-style-type: none"> ✓ M-12はスパイダ頭部の円環部上面に接触痕（色調の変化）（青枠）あり、M-4に比べて軽微 ✓ M-12のスパイダ頭部の内部テーパ面の接触痕（色調の変化）（緑枠）はM-4と同程度 ✓ 使用期間が短いJ-7は、スパイダ頭部の円環部上面の接触痕（色調の変化）なし

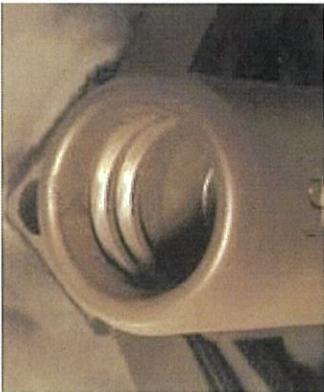
<p>J-7</p>	<ul style="list-style-type: none"> • M-4のスパイダ頭部の円環部上面に接触痕（色調の変化）が確認された • 比較対象（M-12）でも同様の箇所に接触痕（色調の変化）が確認されたが、M-4の接触痕のほうが広範囲であった • M-4のスパイダ頭部の内部テーパ面に接触痕（色調の変化）が確認された • 比較対象（M-12）でも同程度 • 使用期間が短いJ-7は、スパイダ頭部の円環部上面の接触痕（色調の変化）なし

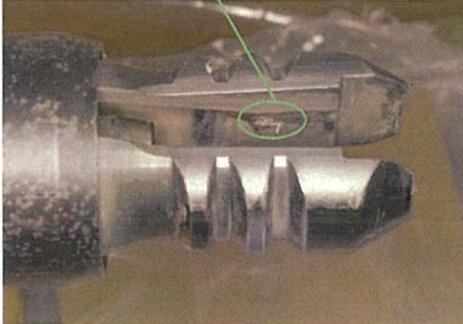
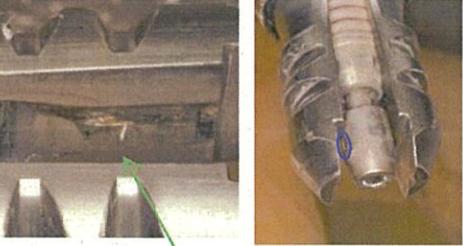
調査項目	M-4の調査結果	比較対象アドレスの調査結果		
	駆動軸	<p>✓ 接手内面直線部に接痕あり（金属光沢、線状…緑枠）</p>

・M-4の接手内面直線部に金属光沢を有する線状の接触痕が確認された。金属光沢を有しており、比較対象にないことから今回生じた可能性がある。
・接触痕は、位置決めナット/ロックボタンが摺動する部位に相当する。

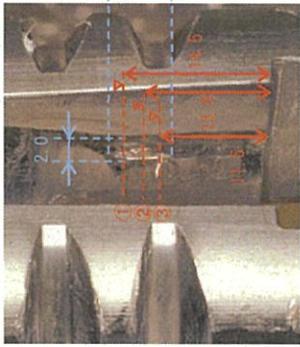
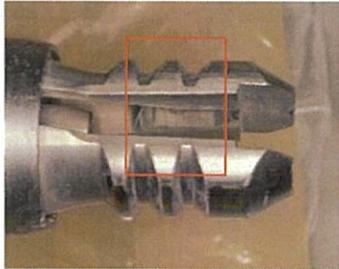
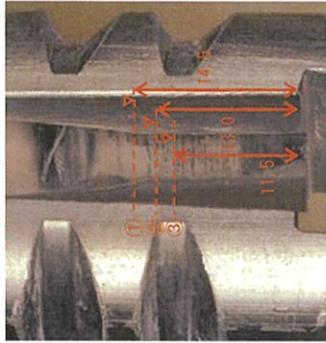
<p>比較対象アドレスの調査結果 (M-1 2)</p> <p>✓ 接手内面直線部 (270° 周方向)</p>

<p>M-4 の接手内面直線部に線状の接触痕が確認された。M-1 2では同様の接触痕は確認されなかった</p>
<p>駆動軸</p> <p>接手部の型取り</p>	<p>✓ M-4とM-1 2のプロファイル比較 (周方向)</p> <p>型取り断面観察結果 (倍率25倍)</p>

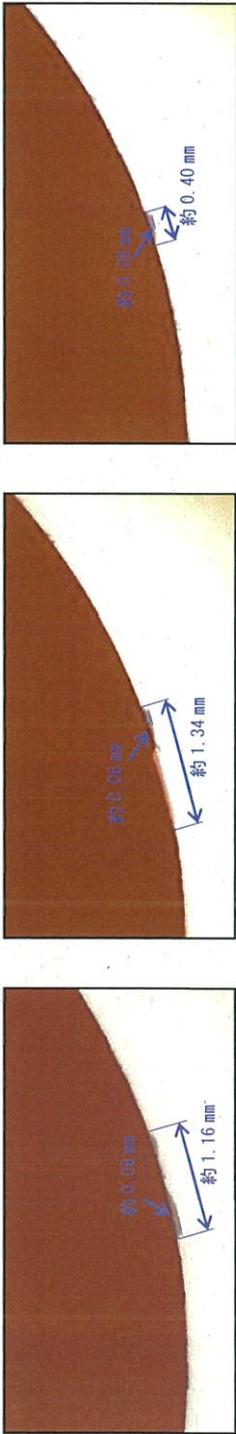
<p>断面①</p> <p>断面②</p> <p>断面③</p> <p>白境界：M-4 赤境界：比較アドレス ピンク：差 (M-4の方が凸) 灰色：差 (M-4の方が凹)</p>

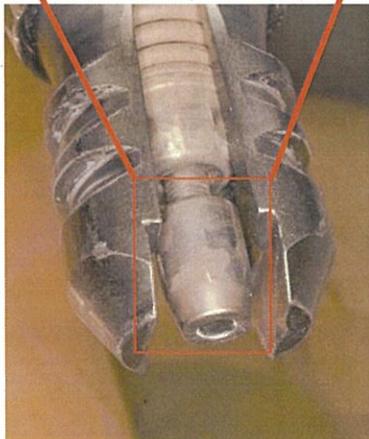
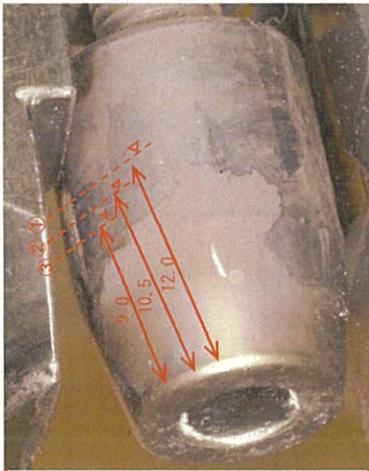
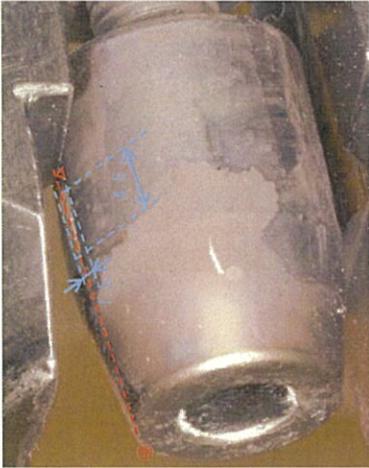
M-4の調査結果

- ①はナット先端から 12.0 mm位置
- ②はナット先端から 10.5 mm位置
- ③はナット先端から 9.0 mm位置

- ④は270°を上側にした中央線から時計回りに 1.5 mm位置の一番深いキズを円中心に向かって切断した断面図

- ・位置決めナットの直線部に線状の接触痕が確認された

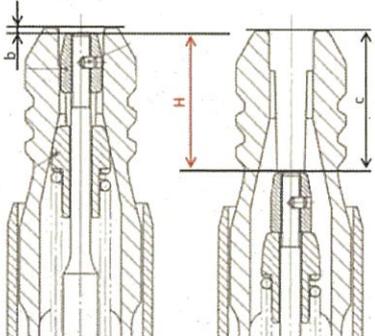
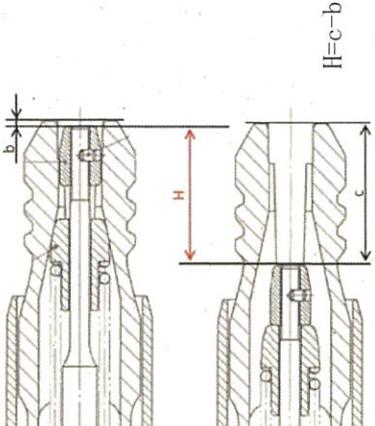
駆動軸 駆動軸取り外し軸動作点検	<p>✓ 位置決めナットのストロークは設計寸法を満足</p>

<table border="1" data-bbox="1077 1243 1181 1937"> <thead> <tr> <th>計測値 (mm)</th> <th>設計値 (mm)</th> </tr> </thead> <tbody> <tr> <td>H</td> <td>45.8</td> </tr> </tbody> </table>	計測値 (mm)	設計値 (mm)	H	45.8	<p>✓ 同左、M-4 と有意差なし</p>

<table border="1" data-bbox="1077 459 1181 1153"> <thead> <tr> <th>計測値 (mm)</th> <th>設計値 (mm)</th> </tr> </thead> <tbody> <tr> <td>H</td> <td>45.4 (M-12) 45.7 (J-7)</td> </tr> </tbody> </table>	計測値 (mm)	設計値 (mm)	H	45.4 (M-12) 45.7 (J-7)	<ul style="list-style-type: none"> M-4 位置決めナットのストロークに問題なし 比較対象軸との有意差なし 				
計測値 (mm)	設計値 (mm)														
H	45.8														
計測値 (mm)	設計値 (mm)														
H	45.4 (M-12) 45.7 (J-7)

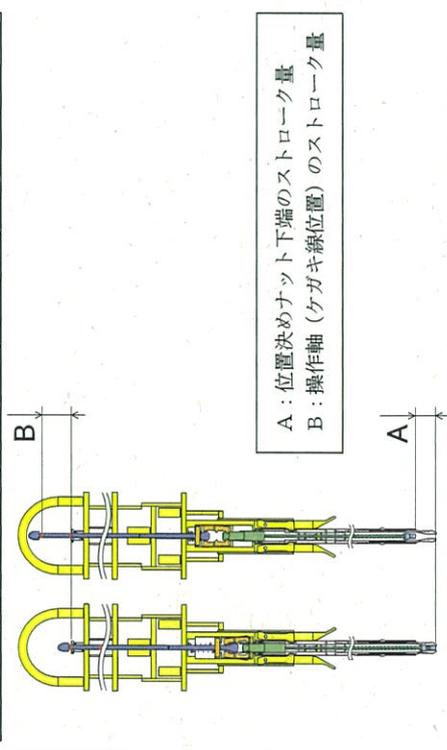
所内用空気供給圧力 (MPa)	引き上げ動作時間 (秒)	押し下げ動作時間 (秒)	ストローク量 (mm)		フルストローク動作
			位置決めナット位置	工具ケガキ線位置	
0.7 (定格)	1	1 未満	45.8	77.0	○
0.6	1	1 未満	45.9	77.0	○
0.5	1	1 未満	45.7	77.0	○
0.4	1	1 未満	45.8	77.0	○
0.3	2	1 未満	46.0	77.0	○
0.2	—	—	22.5	54.3	×
排気操作のみ

- ✓ 同左、M-4 と有意差なし (M-1 2 動作結果)

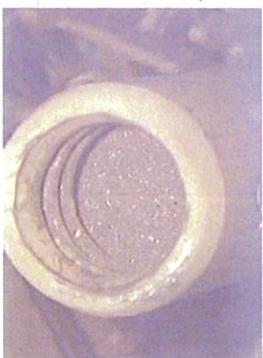
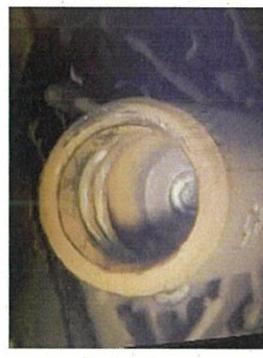
調査項目	制御棒クラスタ 堆積物 スパイダ頭部	M-4の調査結果	【使用済燃料ピット内点検】 ✓ 水中カメラ（カラール）による詳細確認の結果、スパイダ内部に堆積物あり 【堆積物回収前】

原子炉格納容器内で撮影された写真より、M-4の堆積物は制御棒クラスタのスパイダ頭部の上から三山目より下の領域に堆積しており、スパイダ頭部の三山目より下の容積である約20cc相当の堆積物があったと推定される。(図-4)

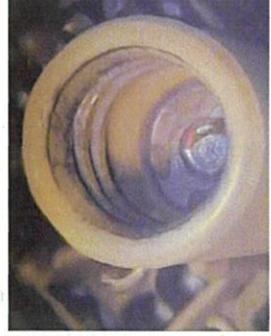
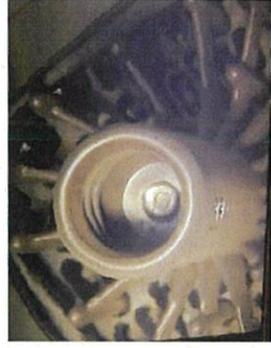
M-12 J-7 【堆積物回収後】

M-12 J-7	・スパイダ頭部に堆積物が確認された ・燃料移送中の横倒しにより堆積物に偏りが生じている
------	--------------------------	----------	---	---------------	--	--

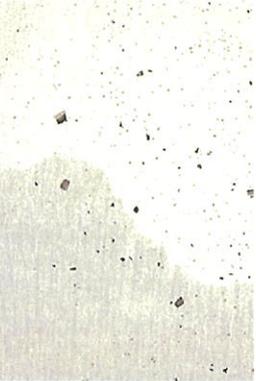
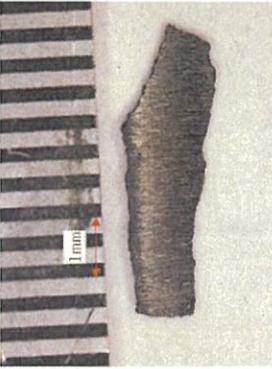
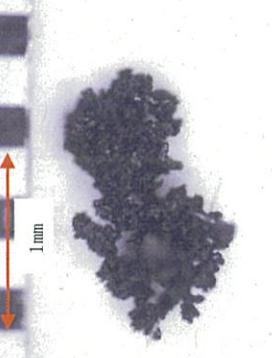
調査項目	M-4 の調査結果	比較対象アドレスの調査結果	
堆積物	<p>✓ 粒子状：黒色</p> <p>✓ 薄膜状：黒色、数 mm 程度の大きさ</p> <p>【回収した堆積物（一部）】</p>

<p>M-1 2 薄膜状</p> <p>M-1 2 粒子状</p> <p>J-7 粒子状</p>	<ul style="list-style-type: none"> ・ 薄膜状の堆積物には、ひび割れが認められることから脆いと推定される ・ なお、ひび割れは回収および分析の過程で付いた可能性もある ・ 粒子状の堆積物は数十～数百μmの粒子が集まって形成されている 																																																																																				
組成分析・X線回折	<p style="text-align: center;">組成分析 (単位: atom%)</p>

堆積物のSEM画像を確認した結果、M-4とM-12で回収された薄膜状の堆積物は一体構造であるがひび割れが認められることから脆い物質と推定される。一方、M-4、M-12、J-7で回収された粒子状の堆積物は数十～数百 μm の粒子が集まって形成されていることが確認された。また、EPMAによる組成分析およびX線回折による形態分析を実施した結果、薄膜状の堆積物はマグネタイト(Fe_3O_4)であった。粒子状の堆積物も同様にマグネタイト(Fe_3O_4)であった。

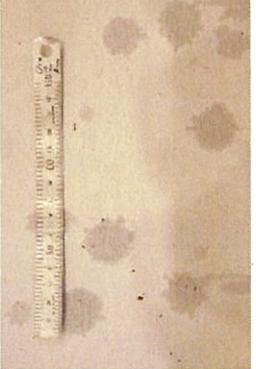
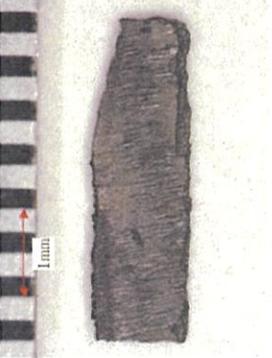
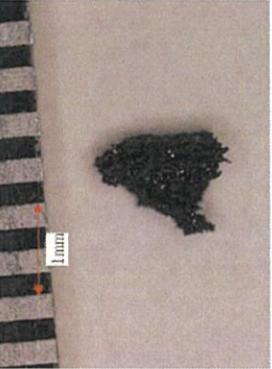
<p>✓ 粒子状：黒色</p> <p>✓ 薄膜状：黒色、数 mm 程度の大きさ（M-12のみ）</p> <p>【回収した堆積物（一部）】</p>

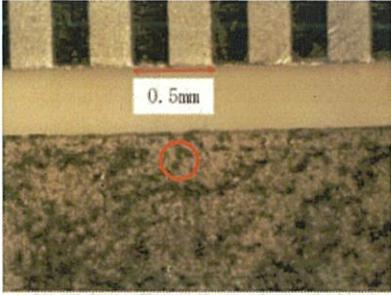
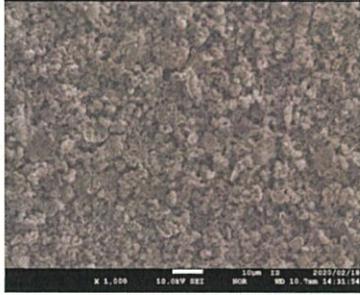
表-1 1次冷却材系統で回収されたスラッジの性状

<ul style="list-style-type: none"> 数μmの粒子で構成された黒色の微粒子状のスラッジが認められるが、スパイダ頭部内で確認されたような粒子状および薄膜状の堆積物（スラッジ）はない
<p>✓ 水質分析用フィルタ</p>

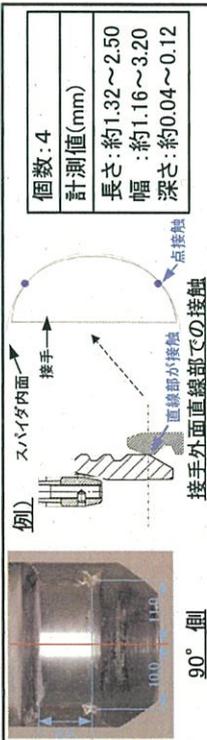
①、②、③、④ 接手外面直線部

個数: 4
計測値(mm)
長さ: 約1.32~2.50
幅: 約1.16~3.20
深さ: 約0.04~0.12

・M-4の接手外面直線部に金属光沢を有する接触痕が確認された。金属光沢を有しており、比較対象には確認されていないことから、今回生じた可能性がある。
・接触痕は、比較対象(M-12)と比べて有意に深かった。
・接触痕は、スライダ頭部の内面と4点で取り合う箇所に対応し、通常着座位置とは異なる位置で生じた可能性がある。

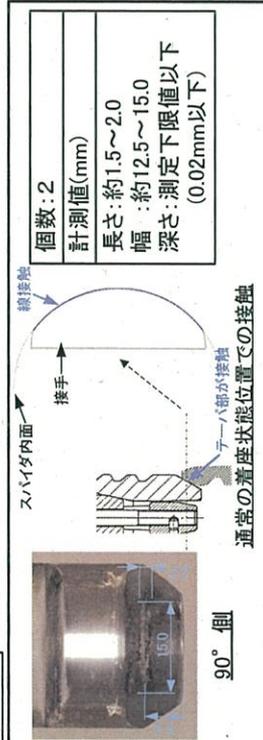
⑤ 接手外面テーパー部

個数: 2
計測値(mm)
長さ: 約1.5~2.0
幅: 約12.5~15.0
深さ: 測定下限値以下 (0.02mm以下)

・M-4の接手外面テーパー部に周方向の接触痕(金属光沢なし)が確認された。比較対象でも同様であり、切り離し操作後の駆動軸置きでスライダ頭部の内面と線状に取り合う箇所に相当し、通常の着座状態で生じたと考えられる。

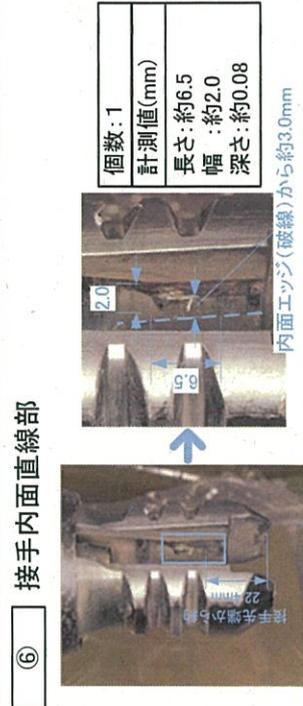
⑥、⑦ 接手内面直線部と位置決めナット直線部

個数: 1
計測値(mm)
長さ: 約6.5
幅: 約2.0
深さ: 約0.08

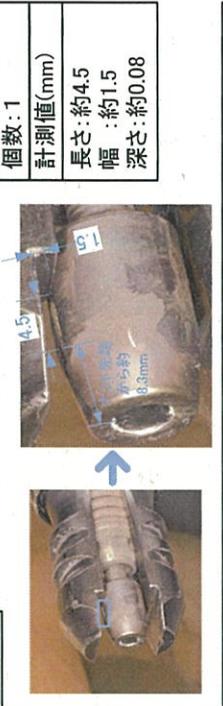
⑦ 位置決めナット直線部

個数: 1
計測値(mm)
長さ: 約4.5
幅: 約1.5
深さ: 約0.08

・M-4の位置決めナット直線部に線状の接触痕が確認された。比較対象にないことから今回生じた可能性がある。

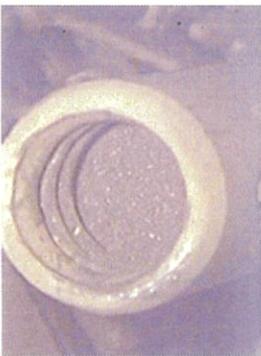
【使用済燃料ピット内】

<制御棒クラスタ>

- ・スパイダ頭部内(M-4, M-12, J-7)に堆積物が確認された。
- ・M-4の堆積物はスパイダ頭部の三山目より下の容積である約20cc相当の堆積物があったと推定される。

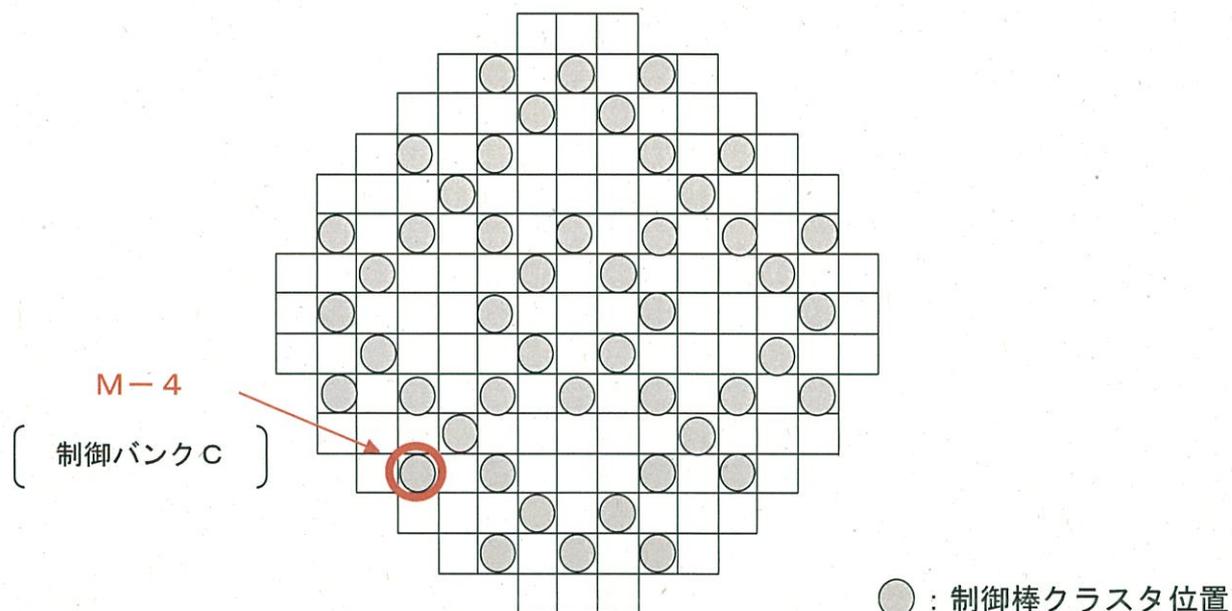
○当該制御棒クラスタのアドレス

制御棒に対する制御信号、プラント停止時の警報履歴、および制御棒位置の記録により、制御棒制御信号と制御棒位置に偏差が生じたような記録は確認されておらず、制御棒にスリップが発生していないことを確認したことから、プラント停止操作中における制御棒動作機能について問題ないことを確認した。

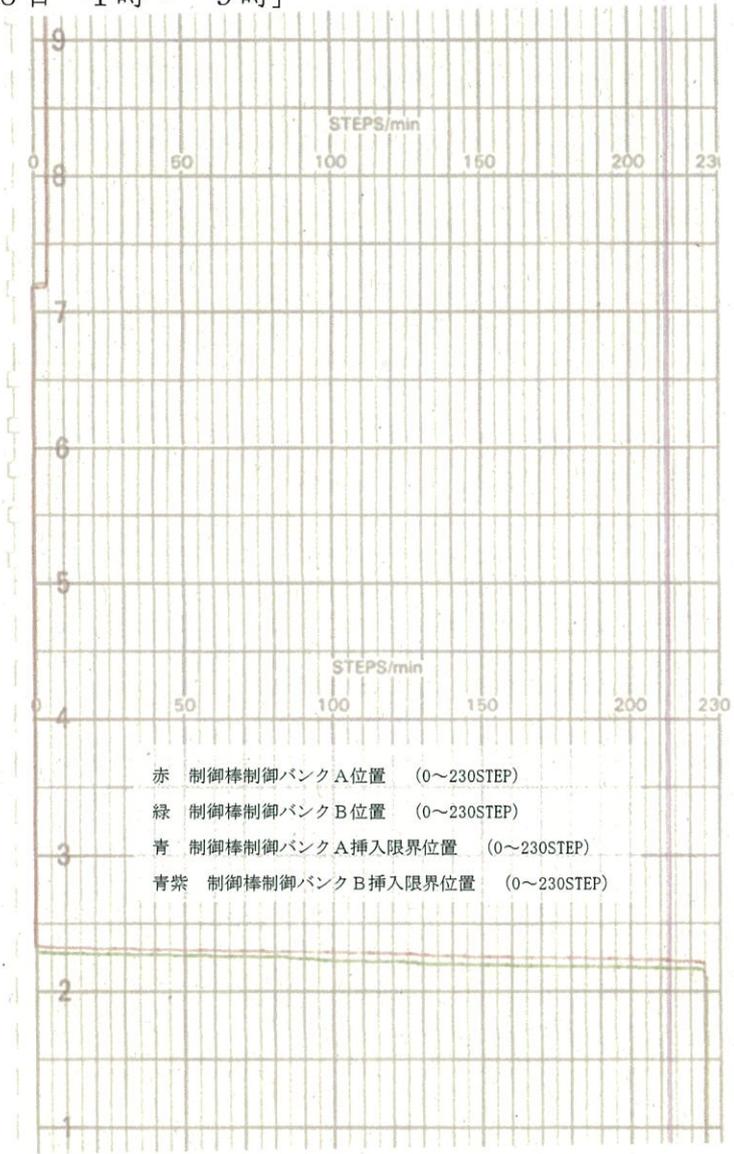
○制御棒位置 制御バンク A・B 制御棒位置
 [12月26日 1時～ 9時]

← RCS冷却準備のため制御棒5ステップ引抜

← 原子炉停止
 ← 原子炉停止操作に伴う制御棒制御バンク挿入操作

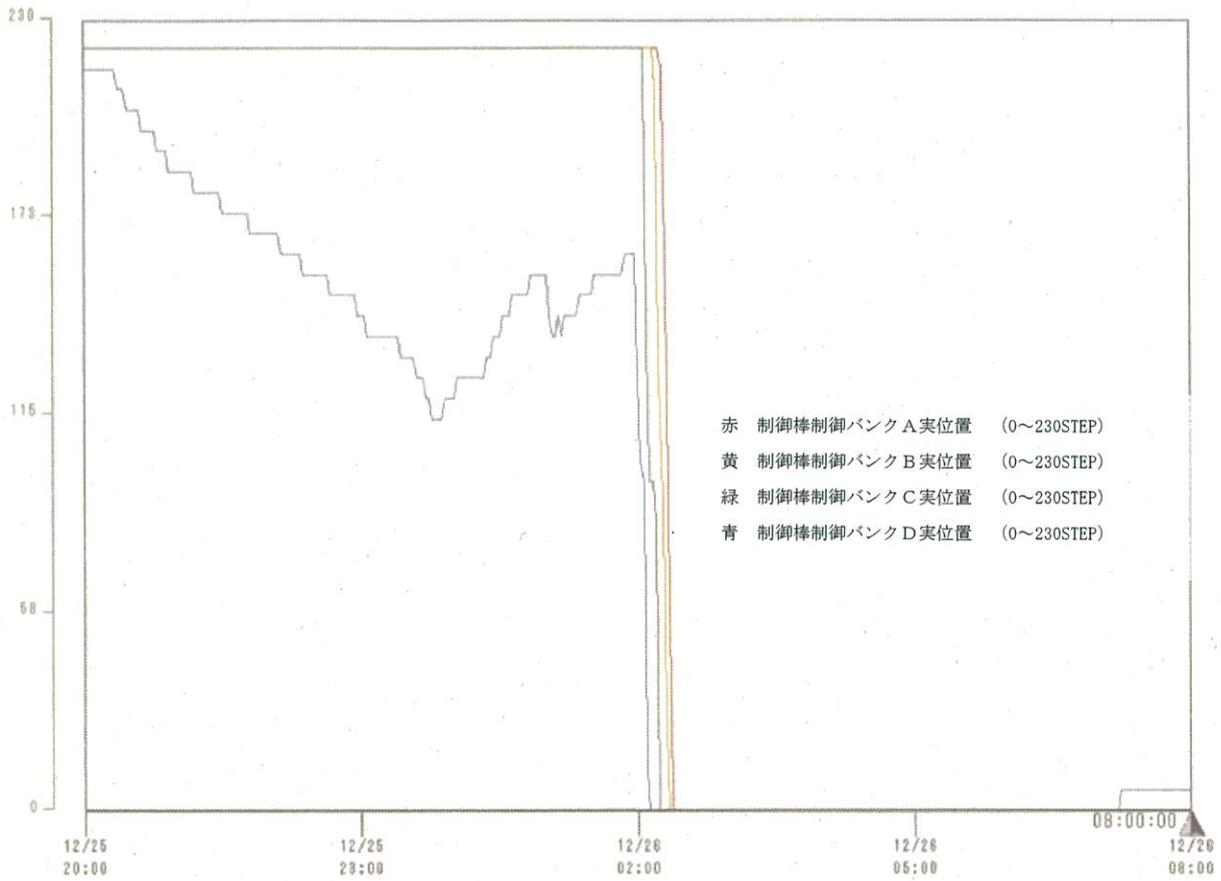
○制御棒位置 制御バンク A・B・C・D制御棒位置
 [12月25日20時～26日 8時]

↑プラント停止操作に伴う制御棒挿入

↑発電機出力10%から5%への負荷降下開始
 ↑発電機出力10%整定
 ↑発電機解列

↑RCS冷却準備のため制御棒5ステップ引抜
