伊方発電所第 3 号機
燃料集合体点検時の落下信号発信について

令和 2 年 3 月
四国電力株式会社

3号機 燃料集合体

3号機 第15回定期検査中

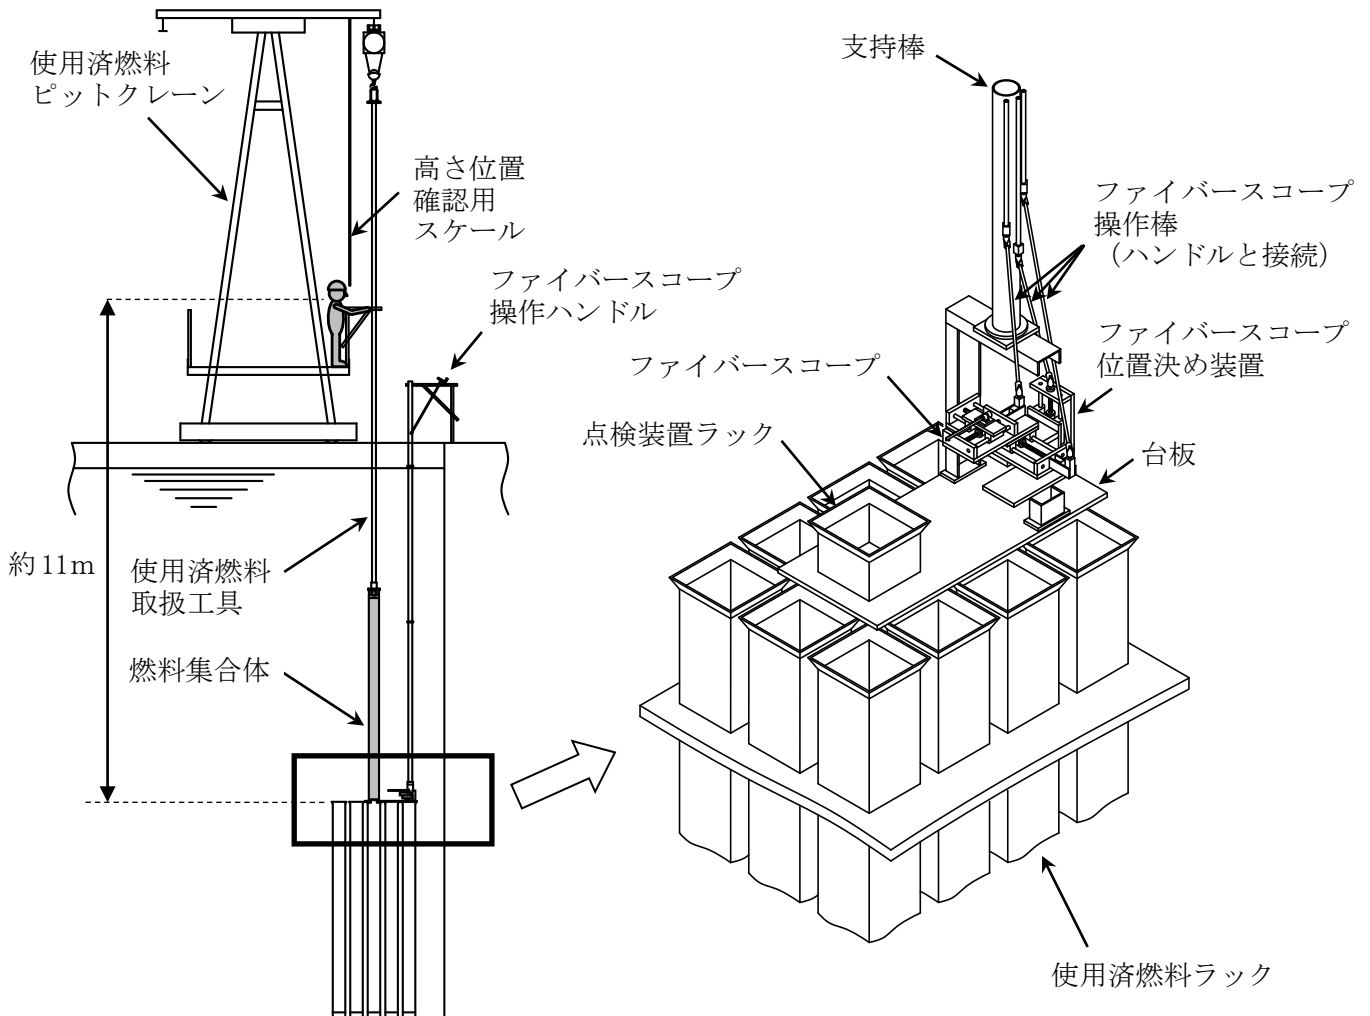
点検装置の概要

燃料集合体の点検に使用した点検装置は、3号機第13回定期検査および第14回定期検査における燃料集合体の点検で使用したのと同じであり、使用前の点検において破損等の異常はなく、使用済燃料ピット内の点検装置の設置場所についてもこれまでの点検時と同じであった。

点検作業は、使用済燃料ピットにおいて、専用の点検装置を用いて行っており、確認対象位置にファイバースコープを挿入して、隙間等の有無を確認している。

点検装置は1方向から確認する構造となっていることから、燃料集合体のA面～D面の4面を確認するためには、1面を確認するごとに、燃料集合体を使用済燃料ピットクレーンで吊り上げ、90度回転させた後に吊り下げる操作が必要となる。

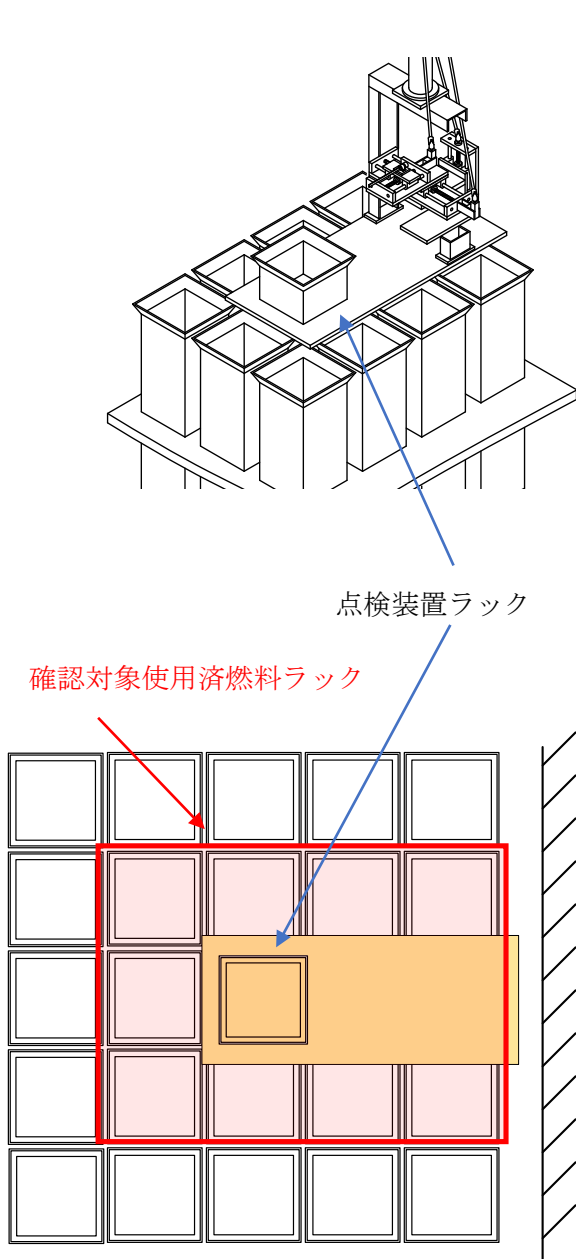
図1 点検装置と使用済燃料ラックの位置関係

点検装置の下に位置する図1に赤枠で示す範囲の使用済燃料ラックを対象とする。

点検装置（重量 303kg）は、図 1 に示すように、使用済燃料ラック 12セル（4×3セル）上に設置されていたが、評価では、中心部の 3 ラックのみで点検装置の重量を保持したものとする厳しい条件を仮定する。なお、点検装置の重量は 3 ラックに均等に作用していたものとする。

評価は、図 1 に示すとおり、燃料集合体が乗り上げた点検装置ラックの直下の使用済燃料ラックを対象に、点検装置の荷重は使用済燃料ラックの上部 4 つの辺に均等に作用したものとし、乗り上げた燃料集合体の荷重は燃料集合体が乗り上げた側の 2 辺のみに荷重が作用したものとする厳しい条件を仮定する。図 1 に示す評価断面に発生する応力を評価し、使用済燃料ラック（SUS304 材）の耐力と比較することにより、変形の有無を評価する。

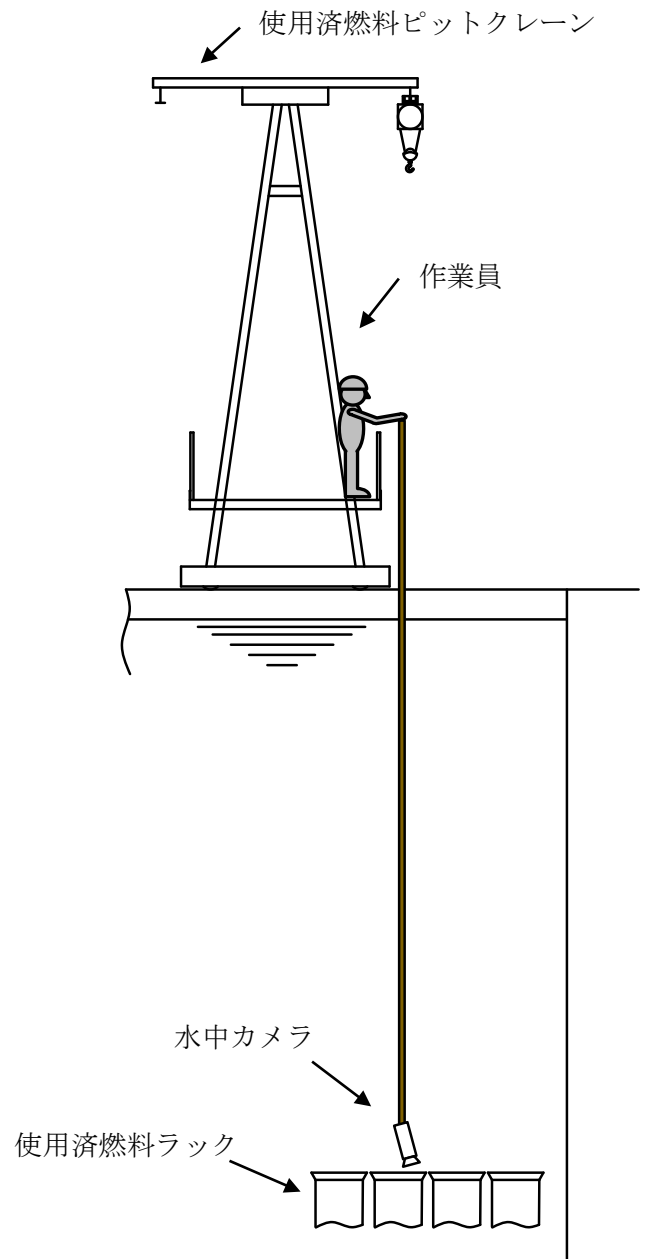
図2 確認方法概略図

水中カメラを用いて対象の使用済燃料ラックを近接で撮影し、詳細な外観を確認する。(図2)
