伊方発電所における所内電源の一時的喪失について

(概要版)

令和2年 3月26日

四国電力株式会社

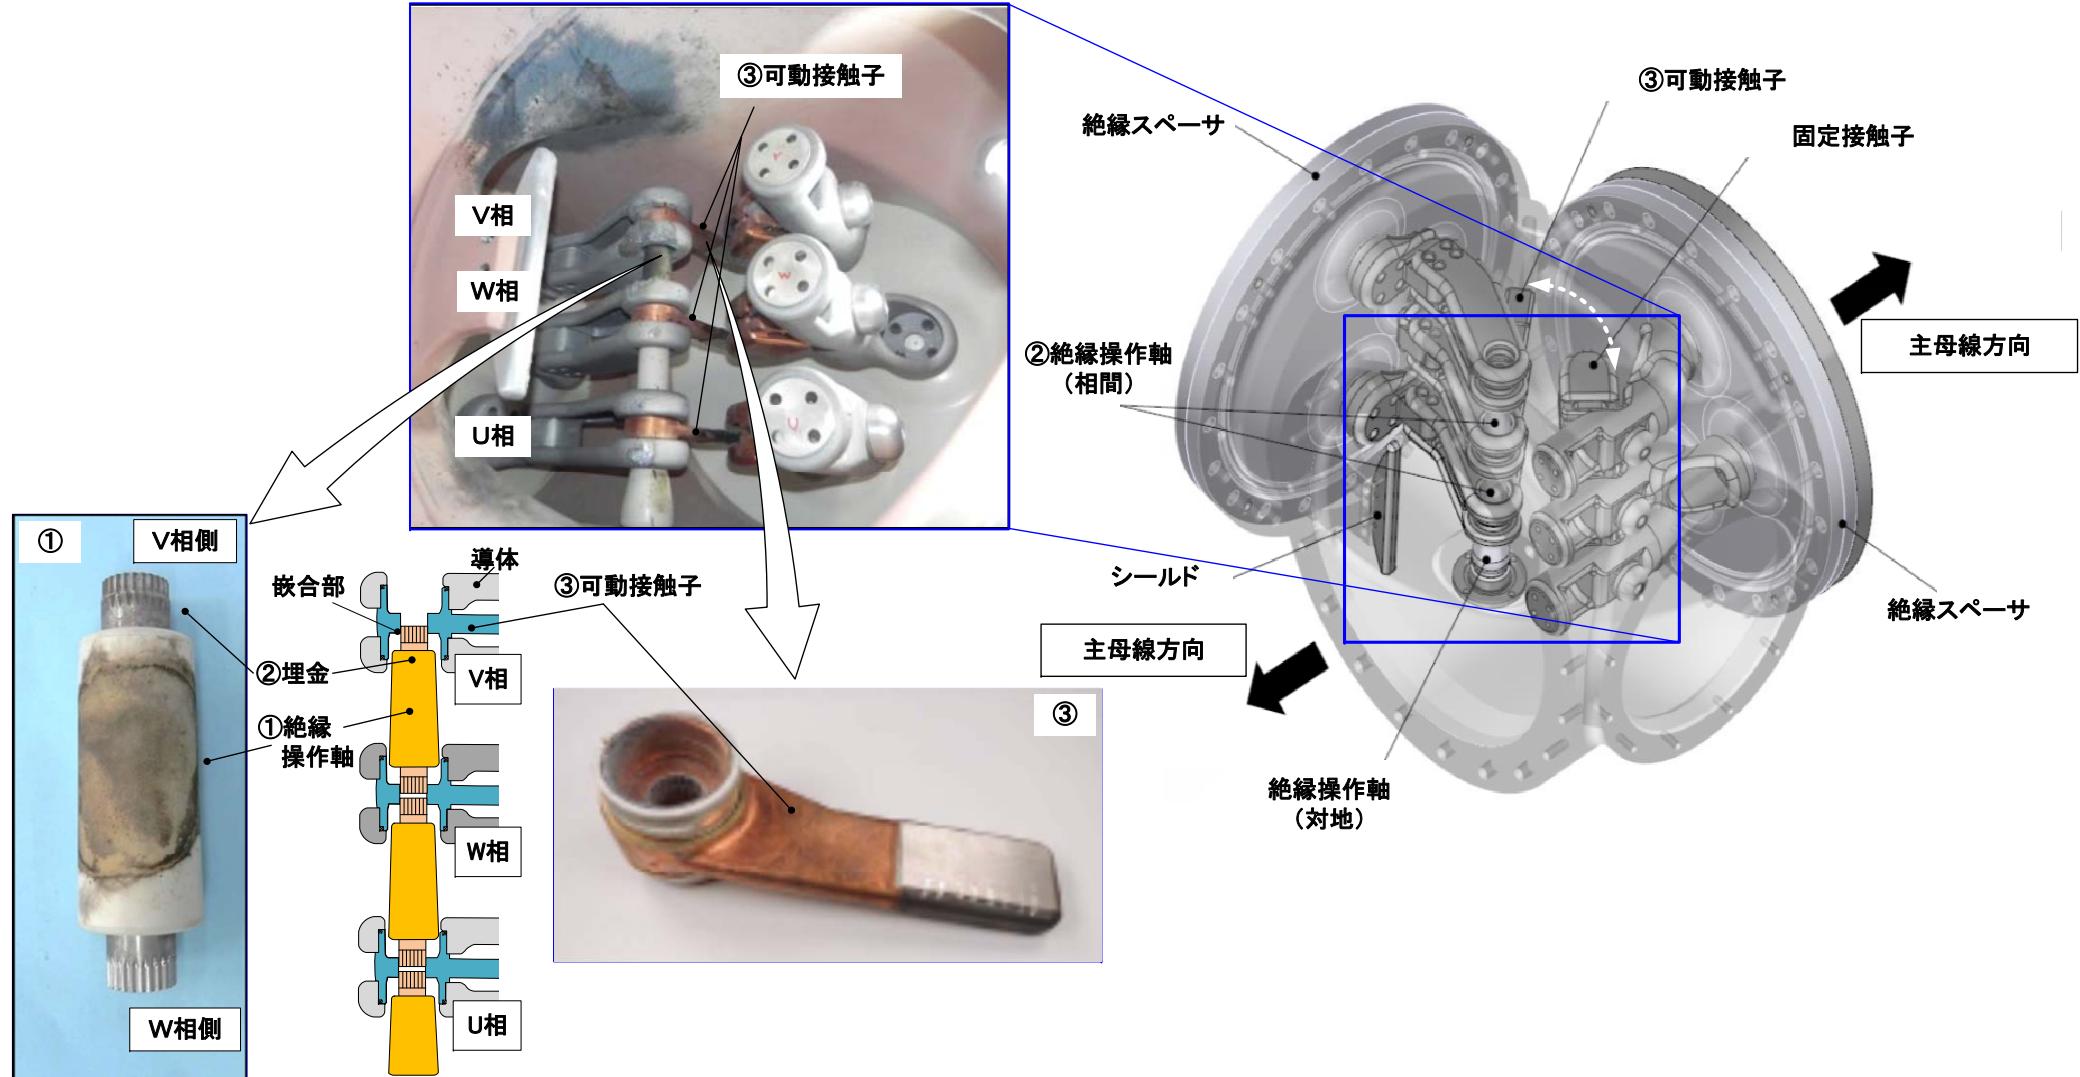
伊方南幹線1号線乙母線断路器内部
【事象発生断路器】

- ・ユニット内に分解ガスによるフッ素化合物（白粉）の堆積
- ・V相—W相間絶縁操作軸に黒色の炭化痕跡（相間短絡発生を推定）
- ・V相—W相間絶縁操作軸周辺の導体にも相間短絡による損傷
- ・相間短絡発生部位周辺の絶縁スペーサ、ユニット内、導体に相間短絡時の溶融物の飛散

<ul style="list-style-type: none"> V相－W相間絶縁操作軸の上部埋金は、機械的に損傷しない谷間（全24箇所）を含め均一に損耗しており、山径、谷径ともに健全部より小さくなっていることを確認した。 電子顕微鏡（SEM）にて上部埋金の損耗部の金属表面を確認した結果、熱影響により表面が溶融していることを確認した。 V相可動接触子の表面観察結果においても、同様に熱溶融による痕跡を確認したため、嵌合部における「ギャップ放電の発熱」より損耗（溶損）が発生した可能性があることを確認した。
	B (境界部)

- 推定原因を踏まえて、伊方南幹線1号線乙母線断路器の相間短絡事象に対する伊方発電所における再発防止対策および他の断路器に対する対策を以下のとおり実施する。
 - ・当該断路器の絶縁操作軸、可動接触子等の損傷（溶損）した部品については、新品に取り替える。なお、187kVガス絶縁開閉装置のすべての断路器については、ギャップ放電の発熱による溶融が進展していないことを、内部ガス分析、部分放電診断および内部異物診断により確認した。さらに、構造が異なる3号機のガス絶縁開閉装置（500kV、187kV）の断路器についても、部分放電診断および内部異物診断を行い、異常がないことを確認した。
 - ・本事象を踏まえて、同一構造および使用状態が同じ断路器13台（うち1台は確認済）について計画的に断路器ユニットの内部開放点検を行い異常がないことを確認する。
 - ・当該断路器ならびに同一構造および使用状態が同じ断路器（計14台）について、今後も引き続き部分放電診断、内部異物診断を定期的に実施し状態監視を強化する。断路器については、恒常的な対策について検討していく。
- 「5. 試験用系統構成、手順等の評価」を踏まえて、1～3号機の所内負荷が数秒間同時に停電したことから、今回の187kVブスタイ保護リレーの試験再開にあたっては、3号機の所内負荷を接続しない試験系統構成（模擬負荷使用）にて実施する。
- 今後実施する保護リレーの方向試験においては、リスク低減に係る取り組みを実施する。
