伊方発電所第3号機 燃料集合体点検時の落下信号発信について

(概要版)

令和2年3月26日

四国電力株式会社

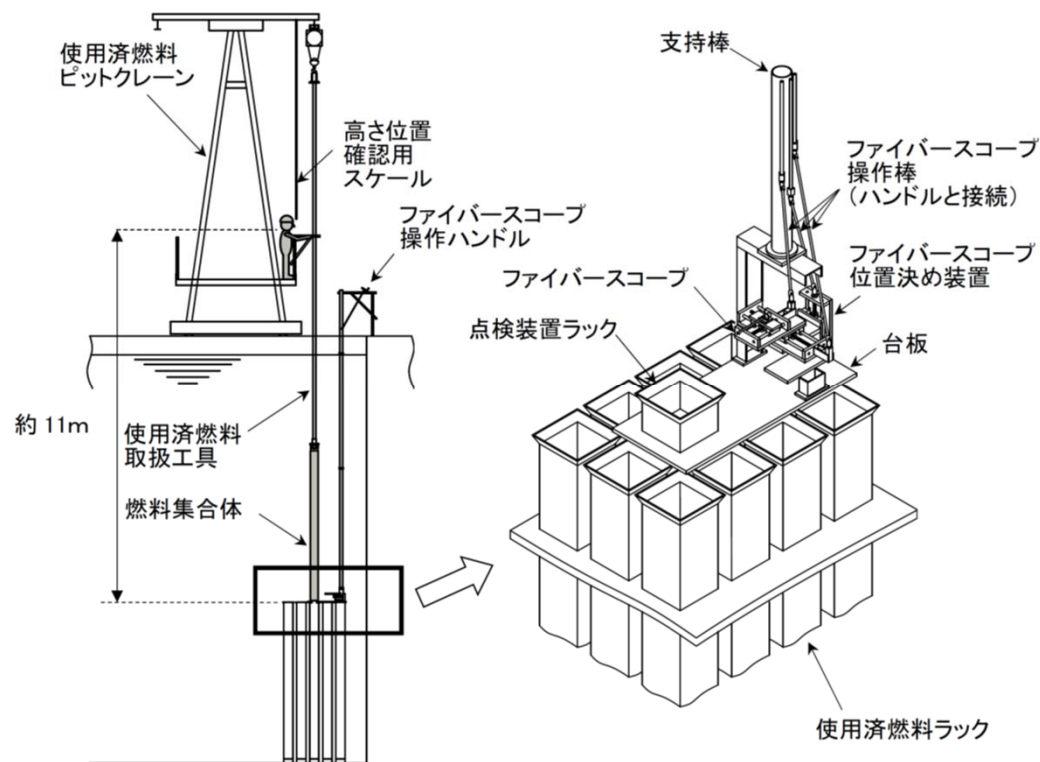
点検装置概略図

- 使用済燃料ラック上に設置した点検装置に燃料集合体を挿入し、燃料集合体を吊り下げた状態で燃料棒の間隙にファイバースコープを挿入することにより、燃料集合体内部の点検を行う作業。
- 操作員は、使用済燃料ピットクレーンのブリッジ上から、クレーンの移動、工具の操作により、約11m下に設置された点検装置ラックに燃料集合体を挿入。
- 燃料集合体の4つの面(A面→B面→C面→D面)を確認するため、1面を確認するごとに燃料集合体を使用済燃料ピットクレーンで吊り上げ、90度回転させた後に再挿入を行う。
- 今回の定期検査では5体の燃料集合体の点検を行うこととしており、本事象は4体目で発生。

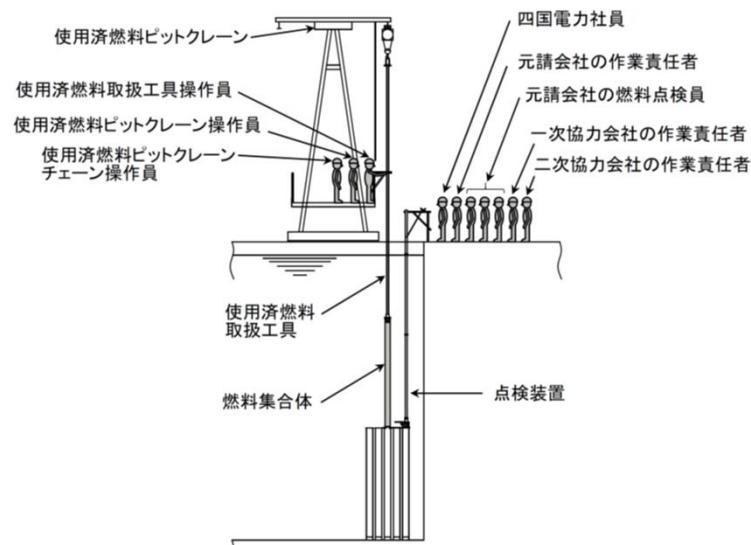
燃料集合体の点検における作業員の配員

- 過去に3号機第13回および14回定期検査にて、合わせて2回実施した点検作業であり、作業要領書や作業体制は過去2回と変更はなく、作業員には、燃料取扱作業の経験を有する者を配置していた。
- 本事象発生の直前の作業(当該燃料集合体C面の点検)時、燃料集合体を点検装置ラックに挿入しようとした際に、燃料集合体下部ノズルが点検装置ラック内側と接触し、燃料集合体の下降が自動停止した。使用済燃料ピットクレーンの吊荷荷重は、すぐに接触前の荷重に戻った。その後、燃料集合体を一度吊り上げ、センタリングに問題ないことを再度確認した後、慎重を期すため、インチング操作により燃料集合体を下降し、点検装置ラック内に挿入し、C面の点検を行った。
- その後、D面の点検を行うための燃料集合体の点検ラックへの挿入にあたっては、慎重を期すため、C面点検時同様にインチング操作により燃料集合体を下降させていたが、燃料集合体が点検装置ラックに乗り上げて、燃料集合体落下信号が発信した。使用済燃料ピットクレーンの吊荷荷重は、842kgから167kgに減少していた。
- 点検作業全体を通じて、燃料集合体のセンタリングおよび点検装置ラックへの挿入状況の最終的な確認は、クレーン上で操作している作業員のみが実施しており、ピット脇にて作業全体を監視している作業責任者は直接確認できない状況であった。
- 作業員への聞き取り調査の結果、点検装置ラックの開口寸法が小さいことおよび水中照明で発生する影による点検装置ラックの視認性の問題により、燃料集合体のセンタリングおよび点検装置ラックへの挿入状況の確認が難しいとの意見があった。
